大阪国際空港ターミナルビル改修工事について

ー増築エリア・屋上エリア先行オープンー

関西エアポート株式会社
伊丹空港技術ユニット ターミナル建築グループ
竹 中 良 仁

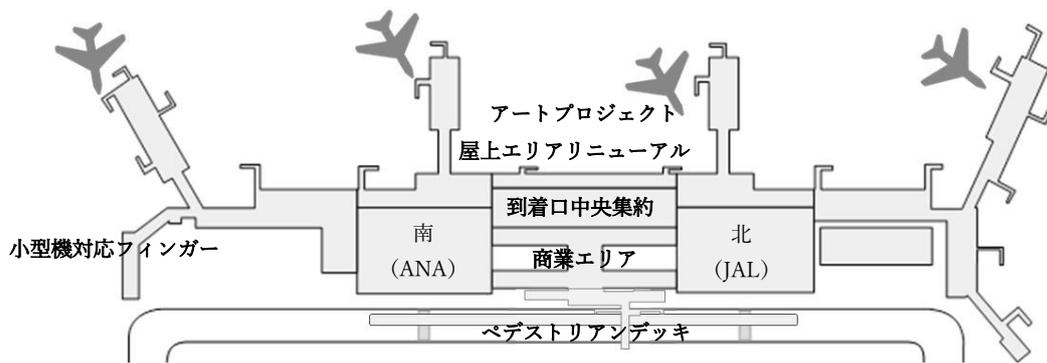
(図1) 大阪国際空港ターミナルビル配置図と改修エリア

改修概要については、以下の通りである。（図 1）

- ✓ 到着口の中央集約
- ✓ ペDESTリアンデッキの建て替え
- ✓ 中央商業エリアの全面改装
- ✓ 屋上エリアのリニューアル
- ✓ 小型機対応フィンガーの新設
- ✓ アートプロジェクト

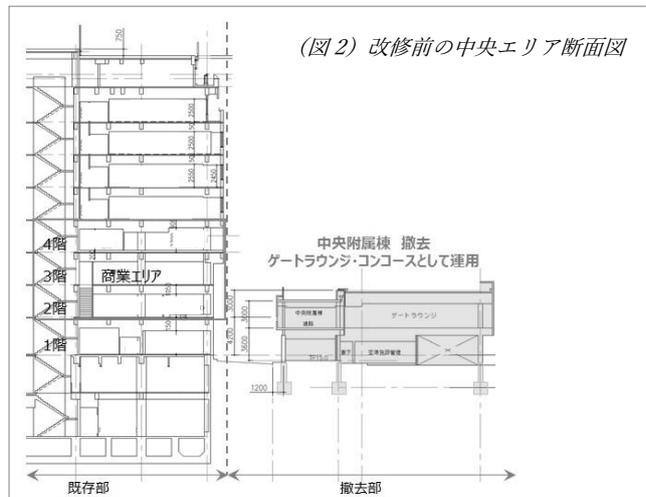
(図2) 改修前の中央エリア断面図

ゲートラウンジ・コンコースとして使用していた中央附属棟(図2)を解体し、既存部である中央棟からエアサイドへ約40mの増築を行うため、埋設設備を避けて基礎を設計する必要があった。当ターミナルビルは7.2mグリッドとし

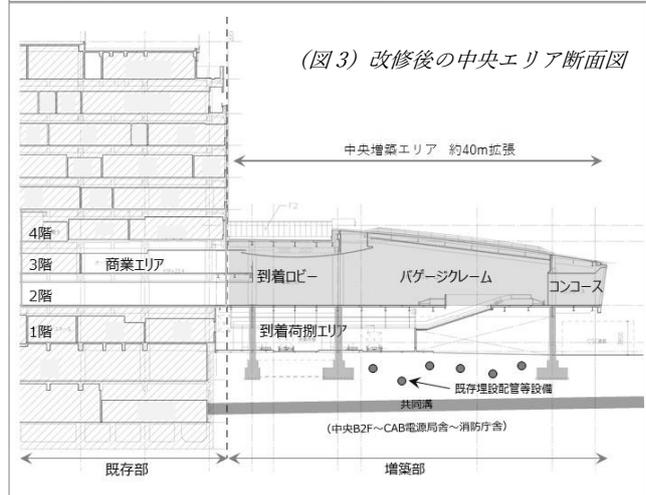
(図3) 改修後の中央エリア断面図

て設計を行うが、埋設設備が多く存在する増築部においては、7.2mグリッドを一部変更し、24mとした箇所も存在する。(図3)

また、埋設設備が干渉する基礎位置については、基礎形状も工夫した。

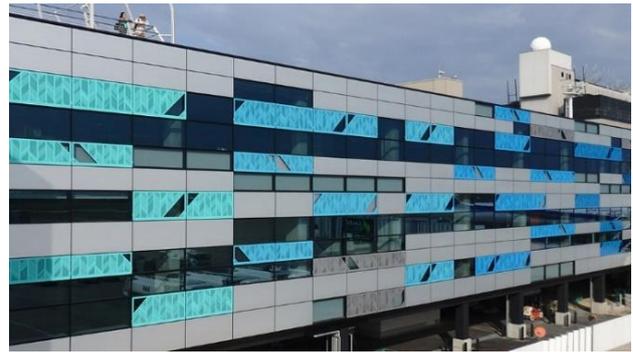
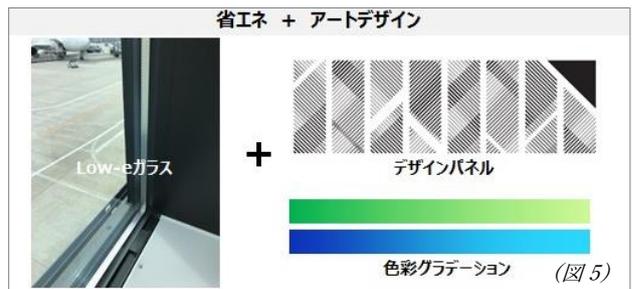
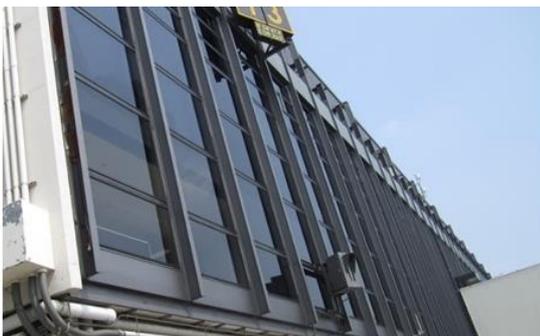
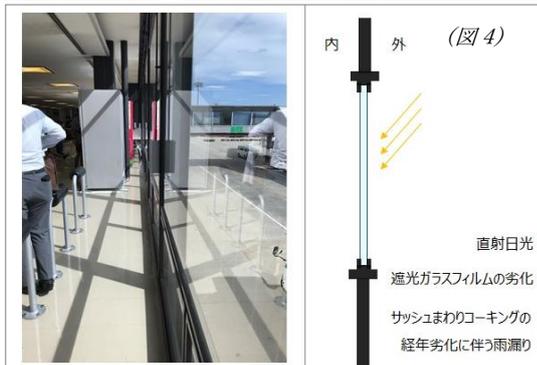
ターミナルビルのエアサイド外壁ファサードは、ゲートラウンジからの眺望を確保しつつ、外光を取り込めるように設計され、ターミナルビル開港当初からガラスカーテンウォールを採用している。しかし、真夏・真冬時のペリメータゾーンにおいては外部環境の影響を受けることが課題となっていた。(図4)

そこで、増築部ファサードのガラスにはLow-eガラスを採用することとし、空調負荷の軽減に努めるとともに、意匠性に配慮したデザインパネルを採用した。デザインパネルは、大阪国際空港周辺都市にゆかりのある若手デザイナー3名によるデザインプロポーザルを開催し、弊社の他、航空会社、設計事務所、大学・芸術関係者等から構成される審査員により審査を行った。入選したデザイナーによる「グラフィックな森にしたい」というコンセプトをもとに出来上がったデザインパネルは斜線スリットにより建物内部へ入り込む外光が森の中の日差しのように見える。また、デザインパネルには森の緑色と空の青色を基調とした色彩グラデーションも取り入れ、当空港の特性を活かしたデザインとなっている。(図5)

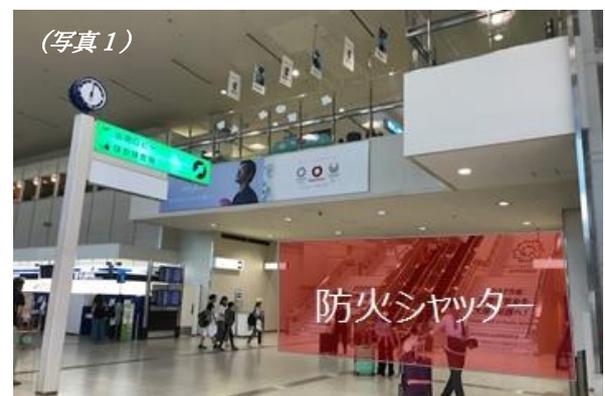
ここでは、南ターミナルビル1階の階段・エスカレーターがある縦穴区画において防火区画が緩和される例を紹介する。建築基準法に準拠した仕様規定では防火シャッター等で区画することになっている。(写真1)

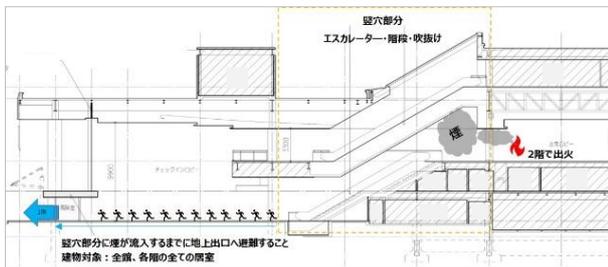
(図6) 全館避難安全検証法のイメージ図

全館避難安全検証法を採用する場合、ターミナルビル内で出火し、堅穴部分に煙が流入するまでの時間に比べ、旅客や従業員が当該建物から地上への出口へ避難するまでの時間が短ければ安全が検証されるというものである。この検証が成立すれば、堅穴区画の形成は緩和される。(図6)

尚、全館避難安全検証法を採用した場合、設計を終えた段階で検証手続きを開始する。検証用の避難計算及び作図を行い、その後性能評価書を指定性能評価機関へ提出し、検証委員会による審査を経て、国土交通大臣認定を受ける。

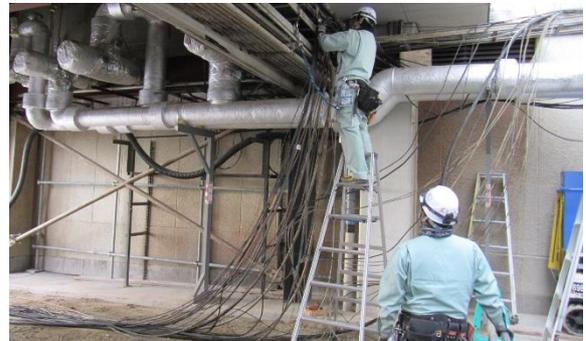
(写真2) 配管配線撤去時の様子(中央附属棟)

解体を行う中央附属棟は外部ケーブルラックだけでも約300本の設備配管配線が存在し、解体前に不要なものは撤去し、使用しているものは盛替える必要があった。まず、現況図から敷設状況を把握し、図面に記載のないものについては適宜調査を行った。

結果、設備配管配線の約100本を盛替え、約200本を撤去することができた。(写真2)

調査を行った場合でも、撤去の判別がつかないときは以下の手順により撤去を行った。

- ① ビニールテープで目印をつける
- ② 配管配線を1本ずつ切断する
- ③ 異常有無の連絡があるまで待機
- ④ ③で異常があれば②を復旧接続
- ⑤ ③で異常が無ければそのまま放置
- ⑥ 1週間程度様子を見て、④で放置した不要配管配線を順次撤去する

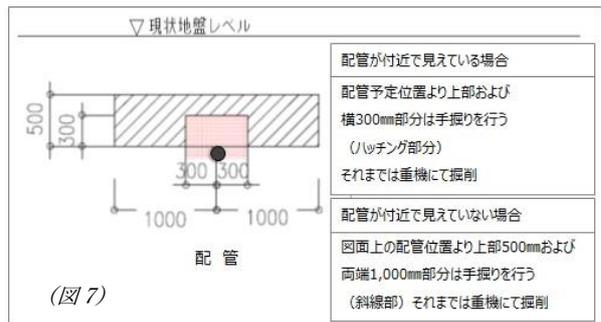
(図7)

大林組現場事務所では、掘削工事を行う際、埋設配管試掘ルール(図7)を徹底している。

まず、現況図をもとに舗装面へ埋設位置を示すマーキングを施す。(図7)の通り、配管が視認できない場合は、重機による掘削を行い、配管位置から上部500mm、両端それぞれ1,000mmに位置する部分は手掘りによる掘削を配管が露出するまで行う。

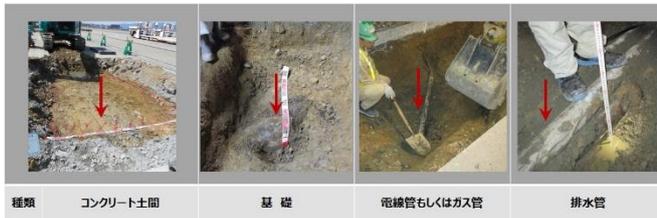
(図8) 想定される不明埋設物の種類

掘削を進めると、図面に記載が無い不明埋設物が発見された。(図8)は想定される不明埋設物の種類をまとめたものである。

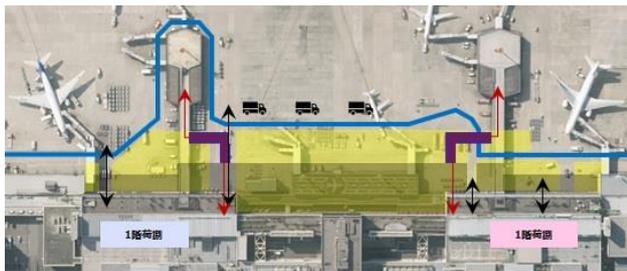
(図9) 増築工事に伴う仮設計画図

エアサイドへの増築工事は段階的に行ったため、仮囲いの変更に伴うランプ車両通行帯の切替も都度発生した。(図9)は第2・3フィンガーの一部を解体し、南北ターミナルビルを増築する際の仮設計画図である。

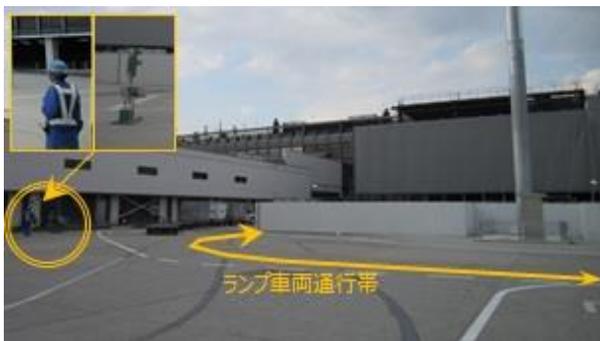
(写真3) 誘導員と信号機の配置

仮囲い設置によって片側通行となった車両通行帯には、事故防止のため誘導員と信号機を配置し、安全対策を施した。(写真3)

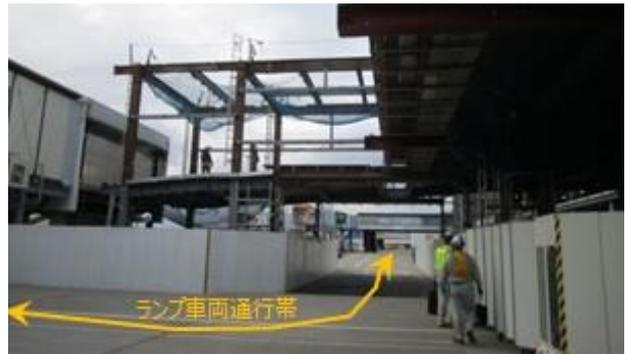
(写真4) 第3フィンガー工事エリア下の通行帯

第3フィンガー先端にはランプ車両通行帯がなく、第3フィンガーの一部建て替え工事では、仮囲いが立ち並ぶ、作業構台下の非常に狭窄した通行帯での運用となった。(写真4)

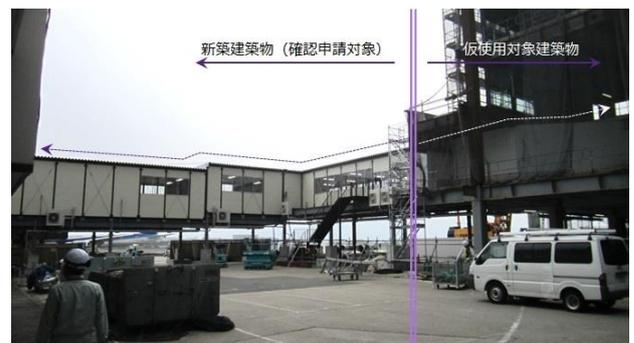
(写真5) 第2フィンガー仮設通路

(写真5)の第2フィンガー仮設通路は、増築部工事エリアの一部に旅客動線用の区画を形成し、第2フィンガーまでの通路はエアサイドに仮設通路を新築した。よって、工事エリアの一部に形成した区画は「仮使用」、新築建築物は「確認申請対象」建築物としてそれぞれ行政手続きを行った。

また、出到着動線区分のために床材は2色のタイルカーペットを採用。さらにセキュリティ対策として、有効排煙面積確保のため設置した窓サッシには投げ込み対策のため30×30mmワイヤーメッシュを取り付け、仮設通路に新設した避難階段には、不法侵入対策のための無線式発報センサーを取り付けた。受信機は警備員が常駐する職員用検査場等に設置した。

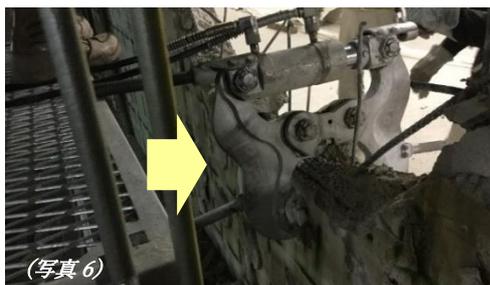
中央エリアは増築部の到着口が、既存部の商業エリアと接続することから、既存部の外壁（鉄筋コンクリート）を解体する必要がある。当初、コンクリートブレーカーを用いた外壁解体を予定していたが、周辺のテナントやホテル宿泊客に配慮し、低騒音機械である油圧式ハンドクラッシャーを用いた解体方法を採用した。コンクリートブレーカーを用いた解体に比べ、時間手間は要したものの、斫り作業における躯体振動や粉じんの発生を抑制でき、クレームも発生せず、また昼間作業で行うことができた。（写真6）

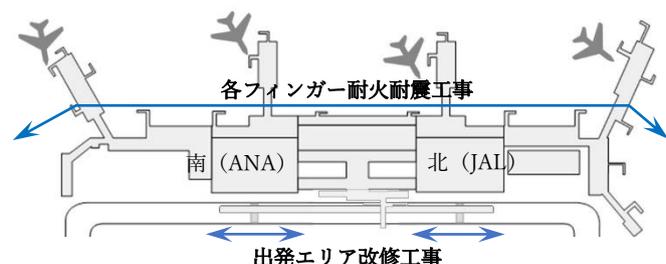
(図10) 大阪国際空港ターミナルビル配置図と今後の改修エリア

2018年4月18日の先行オープン以降も大阪国際空港では改修工事が続いている。今後、既存棟の内装改修や各フィンガー耐火耐震改修といった既存不適格項目の改修工事に加え、南北ターミナルビル出発エリアにおける改修工事も予定されている。エアサイドへの大幅な増築工事を行うものではないが、チェックインカウンターや保安検査場、搭乗ゲートを使いながら改修工事を行うもので、空港機能を維持しながらの工事であることに変わりはない。2020年には、空港利用者だけでなく空港従業員にとっても利便性が向上したと感じて頂けるような大阪国際空港を目指し、改修工事を安全・安心に進めていきたい。
