改善箇所説明図

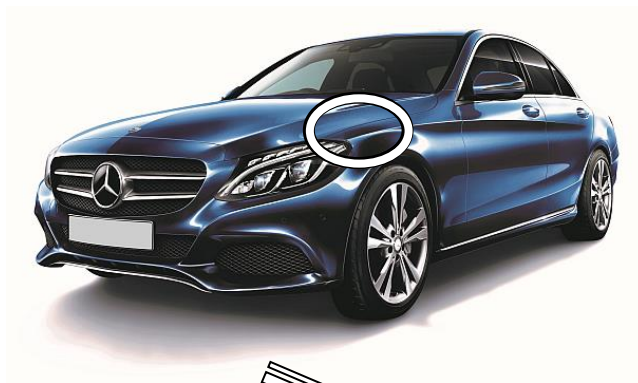
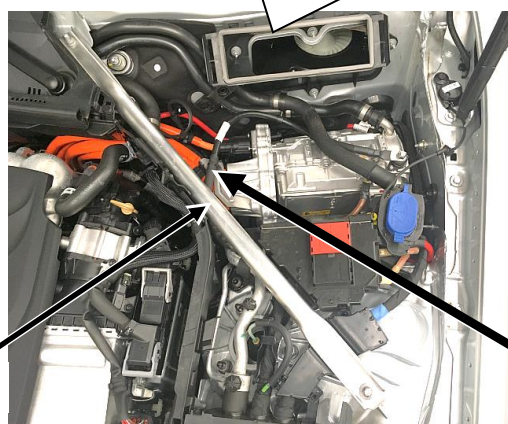
車両フレーム

不具合発生箇所

電気配線

注： は、点検し干渉がある場合は、適切な配策へ修正、被覆が削れている場合は、交換を行う部品を示す。

ハイブリッド車両の電気配線において、部品組み付け時の作業指示が不適切なため、車両フレームに電気配線が干渉しているものがある。そのため、走行時の振動等で被覆が削れ、車両フレームに短絡し、最悪の場合、火災に至るおそれがある。

全車両、電気配線と車両フレームの干渉状況を点検し、干渉がある場合は適切な配策へ修正する。なお、被覆が削れている場合には、電気配線を新品に交換する。

識別： 車台番号の付近に黄色ペイントを塗布する
