改善箇所説明図

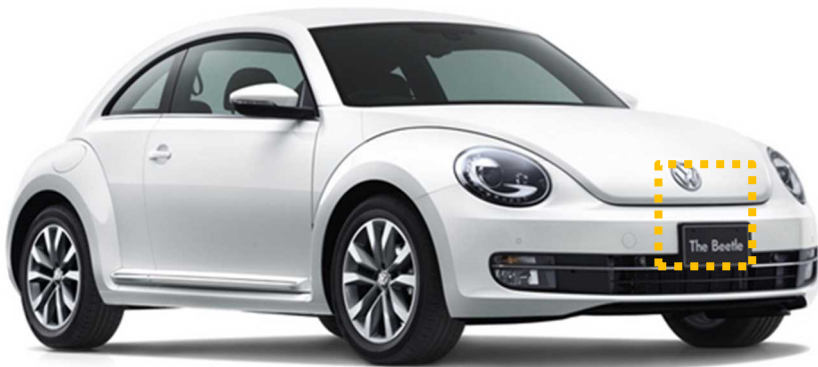
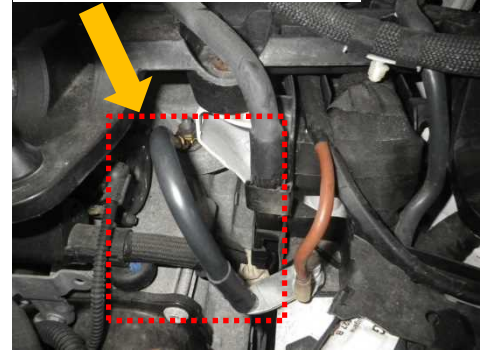
基準不適合箇所

アースケーブル

は、交換する部品を示す

エンジンの始動装置において、エンジンとボディ間に装着されているアースケーブルの長さが不適切なため、走行中の車体振動などによりアースケーブルが破断するものがある。そのため、エンジンの始動装置のアース回路が遮断され、エンジンが始動できなくなる。

全車両、アースケーブルを対策品と交換する。

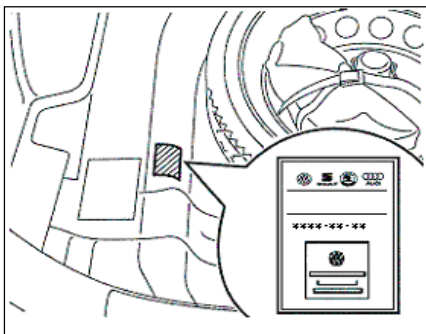
識別： キャンペーンステッカーに「97DD、日付(西暦・月・日の順)ワークショップスタンプ」を記入し、スペアタイヤ収納部左側面に貼りつける。
