## 改善箇所説明図

### 不具合発生箇所

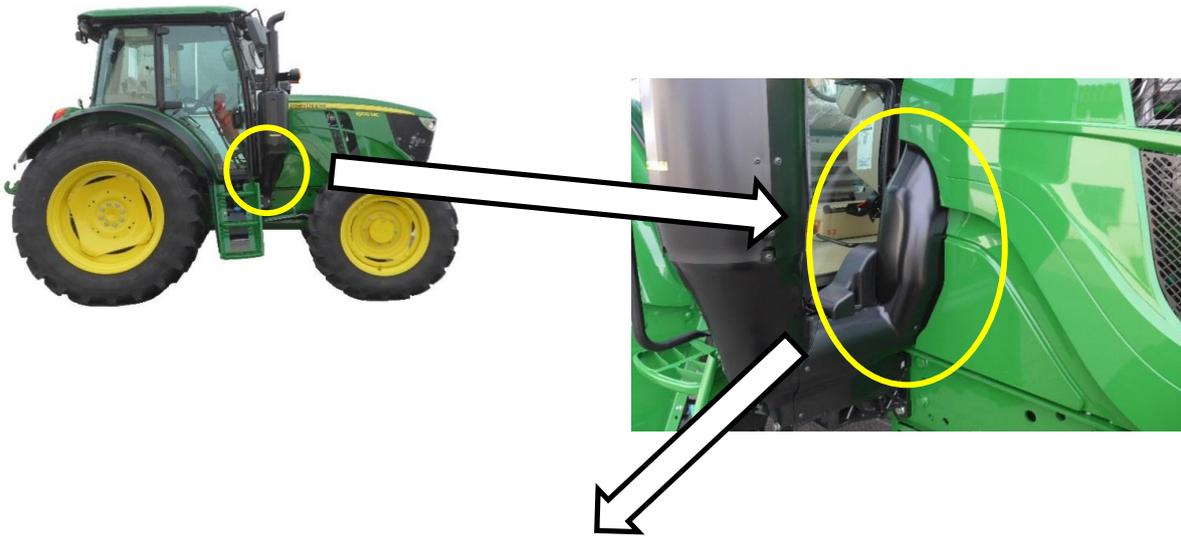
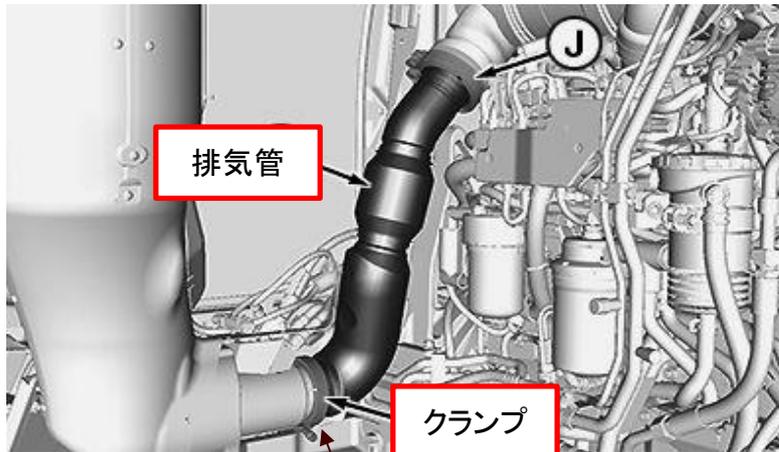
基準不適合発生箇所

農耕トラクタの排気装置において、排気管を接続するクランプの固定方法が不適切なため、クランプの締め付けが緩むことがある。そのため、排気管の接続部に隙間が生じ未処理の排出ガスが漏れ、排出ガスが保安基準に適合しなくなるおそれがある。最悪の場合、排気管が外れ、排気管周囲のワイヤハーネスを焼損し、火災が発生するおそれがある。

全車両、排気管とクランプを対策品に交換する。

は交換部品を示す。

排気管近傍の、ステップ取付ボルト1箇所の頭部に白色のペイントを塗布するので識別が可能である。
