改善箇所説明図

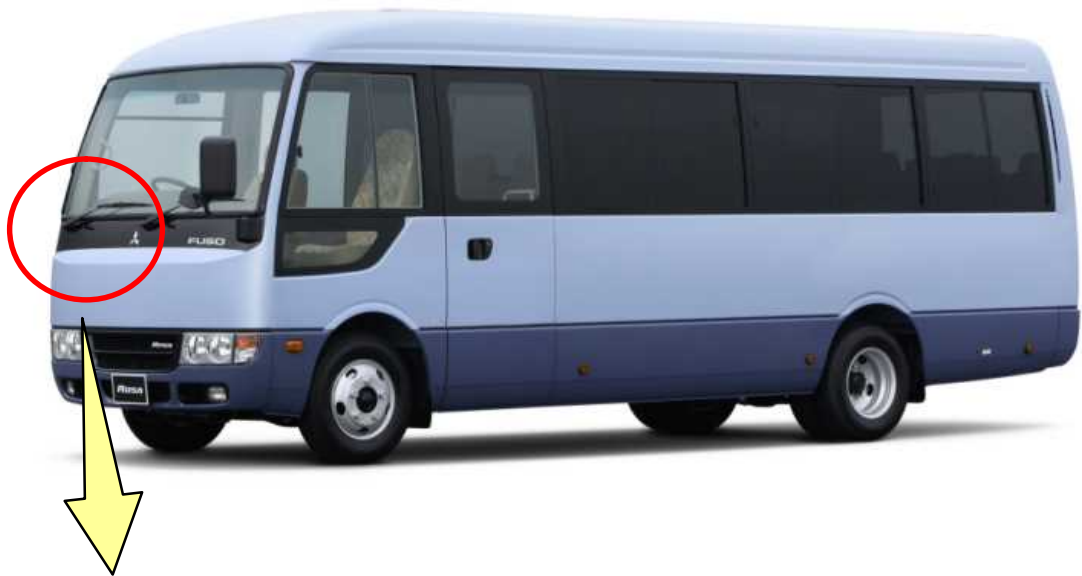
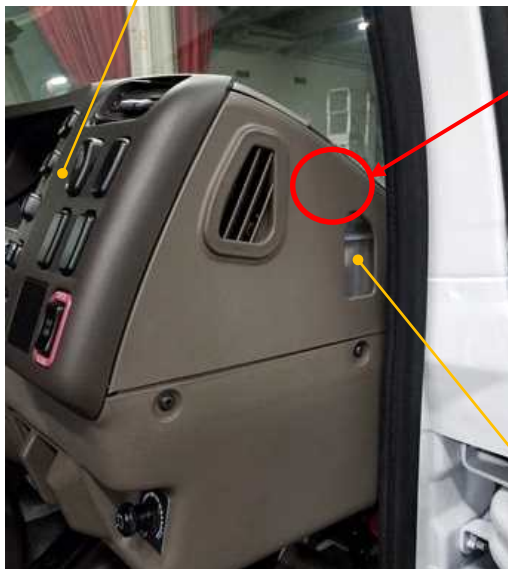
基準不適合発生箇所

運転席側インストルメントパネル

小型バスにおいて、ブレーキフルードの種類を示すラベルを貼り付ける指示がないため、当該ラベルが貼り付けられていない。

全車両、ブレーキフルードの種類を示したラベルを所定の位置に貼り付ける。

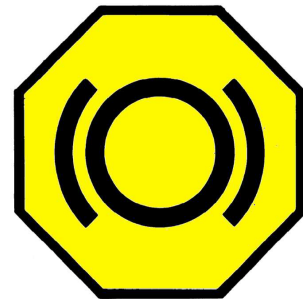
ブレーキフルード リザーバタンク

ブレーキフルードの種類を示したラベル
(非鉱物油を示す)

注 : □ は、新たに貼付けする部品を示す。
