改善箇所説明図

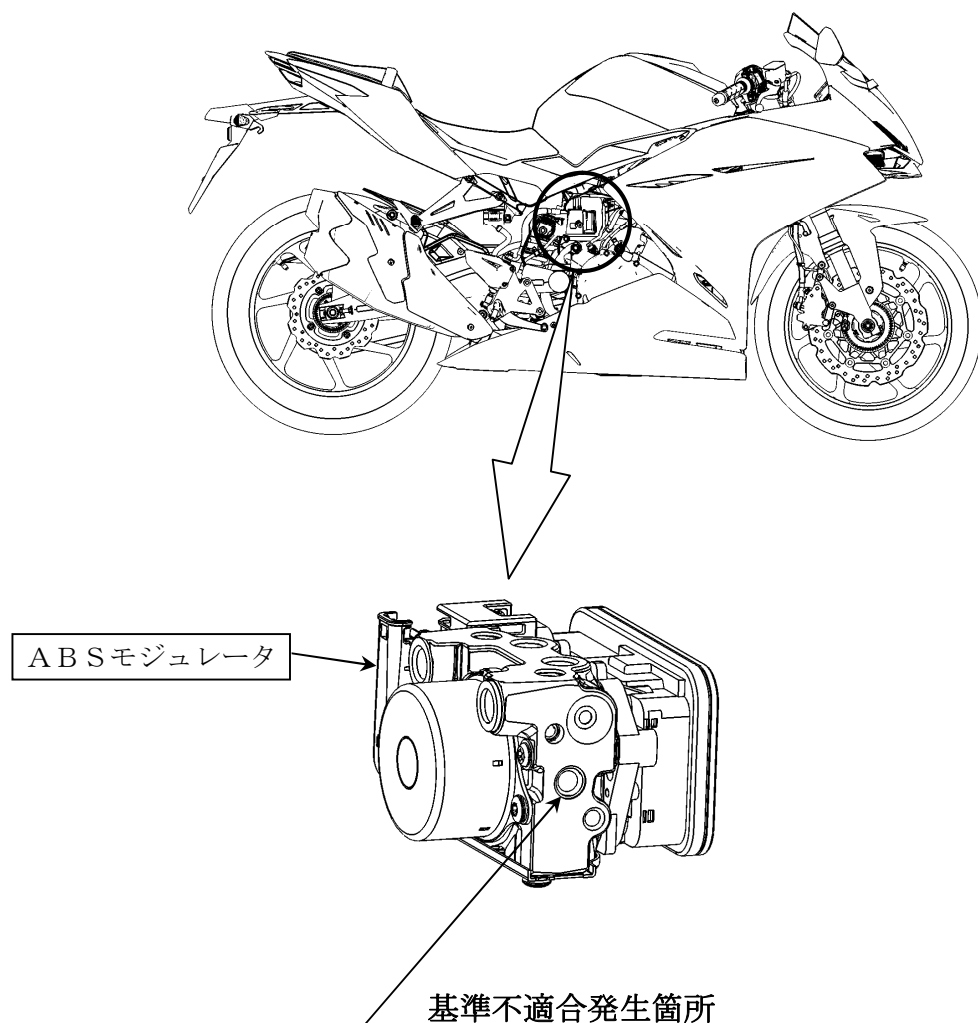
ABS（アンチロックブレーキシステム）モジュレータにおいて、構成部品の組付け治具形状が不適切なため、組付け時にアルミ片が発生することがある。そのため、ABS作動時に当該アルミ片が逆止弁へ噛み込むと前輪または、後輪がロックするおそれがある。

注： は交換部品を示す。

全車両、ABSモジュレータを良品と交換する。

識別：車台番号付近に黄色の識別ラベルを貼付する。
