## 不具合箇所説明図

製品：非金属タイヤチェーン セルフィット  
品番：BS6、BS7、BS10、BS11、BS12、BS14

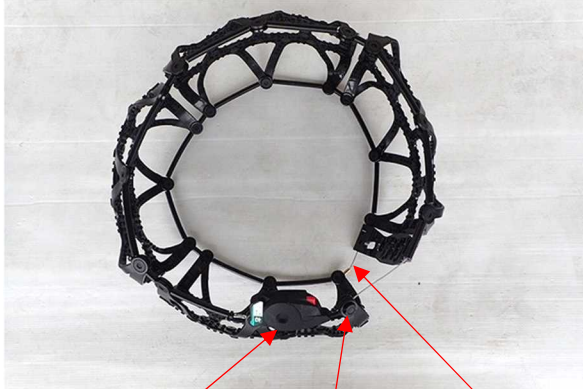
① リール本体

② ワイヤ

③ ワイヤ巻き取り部

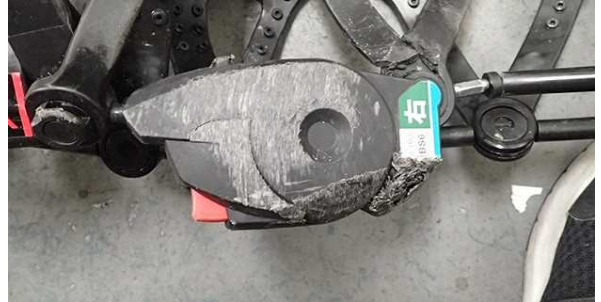
現象1 リール本体の破損

ワイヤ巻き取りが完了前に高速で走行することにより、地面にリール本体が繰り返し打ち付けられることでリール本体が破損する。

全品回収し、返金する。

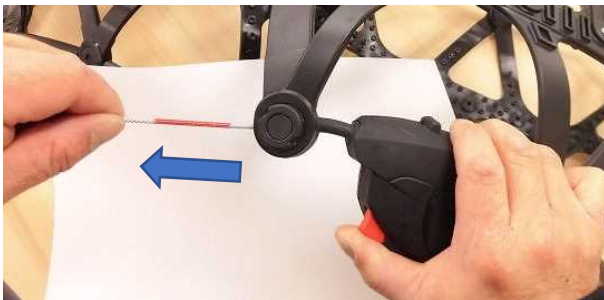
現象2 ワイヤ巻き取りモードにならない

巻き取りモードにする際に矢印方向に引く必要があるが力が必要で引けない場合がある。

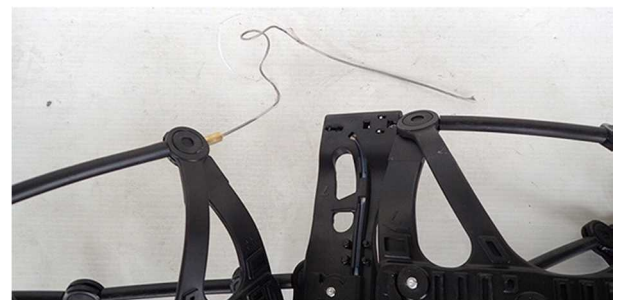
現象3 取付けの際の製品破損

製品取付けの際、巻き取りモードにしていない、または、手繰り寄せ不足により、製品がタイヤから車両内側に大きくずれることで車両に引っかかり破損する。

非金属タイヤチェーンにおいて、取付方法が複雑なため、使用者による取り付けができない、または、適切になされないおそれがある。そのため、ワイヤの巻き取りが不十分な状態で走行すると、タイヤチェーンが破損するおそれがある。
