# 改善箇所説明図

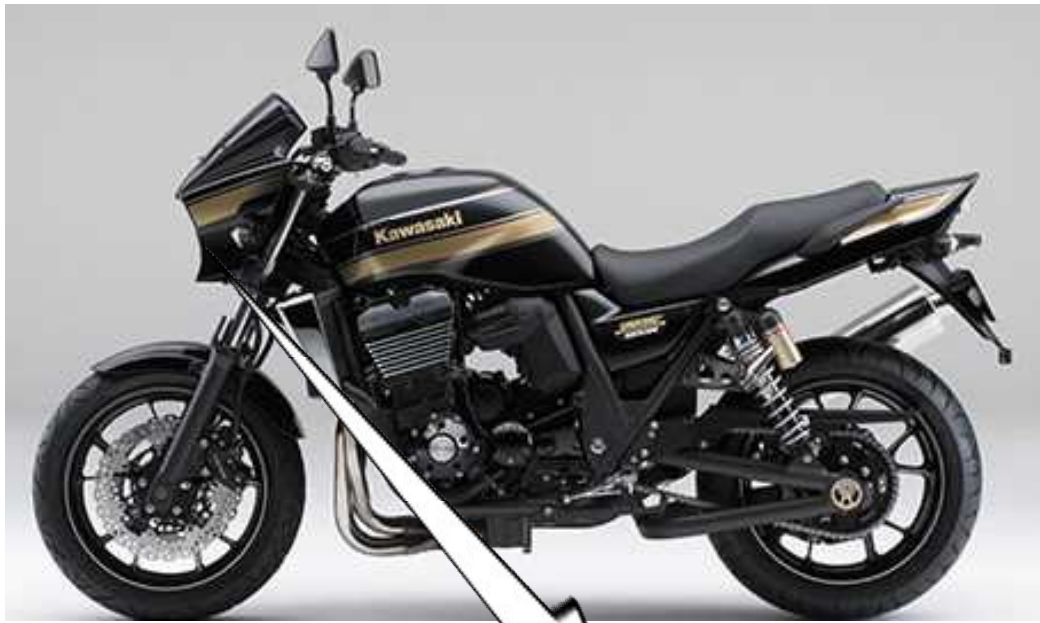
ランプ (ヘッド)

基準不適合発生箇所

走行用前照灯において、ヘッドライトテストの設定が不適切なため、走行用前照灯の光軸調整が適切に行われていないものがある。そのため、光軸の向きが基準に適合しないおそれがある。

改善の内容

全車両、走行用前照灯の光軸を確認し、不適切な車両は適切な位置に調整する。

識別：改善済車両には、車台番号のハイフン（-）の横に白色ペイントを塗布する。
