改善箇所説明図

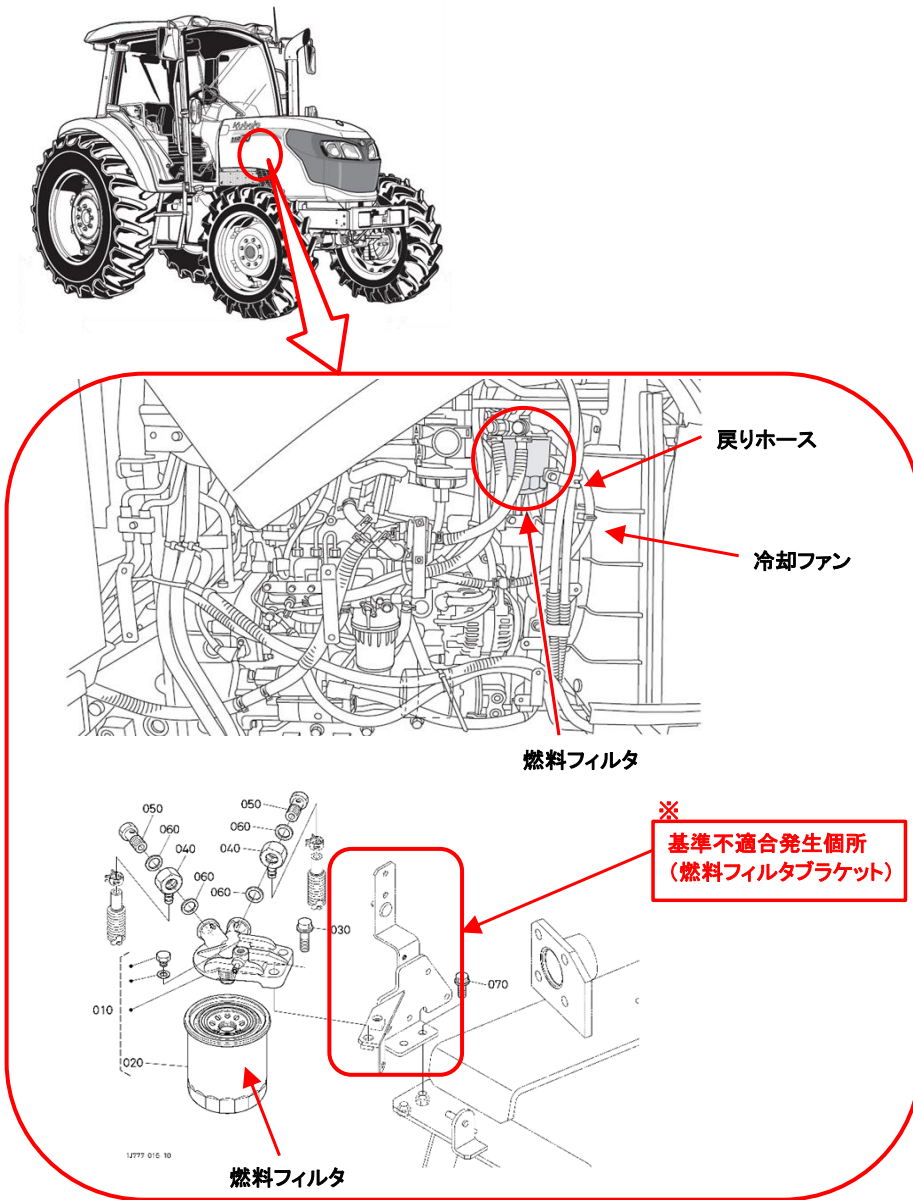
※は交換部品を示す

農耕トラクタの燃料フィルタ取付ブラケットにおいて、当該ブラケットの強度が不足しているため、エンジン等の振動により破損することがある。そのため、燃料フィルタから燃料タンクへの戻りホースが冷却ファンに接触して、最悪の場合、戻りホースが損傷し燃料がボンネット内に飛散するおそれがある。

全車両、燃料フィルタ取付ブラケットを対策品に交換する。なお、当該ブラケットが破損しているものは燃料フィルタ及び戻りホースを新品に交換する。

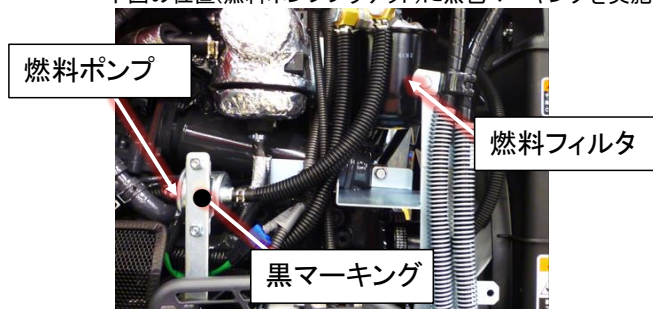
下図の位置(燃料ポンプブラケット)に黒色マーキングを実施する。
