改善箇所説明図

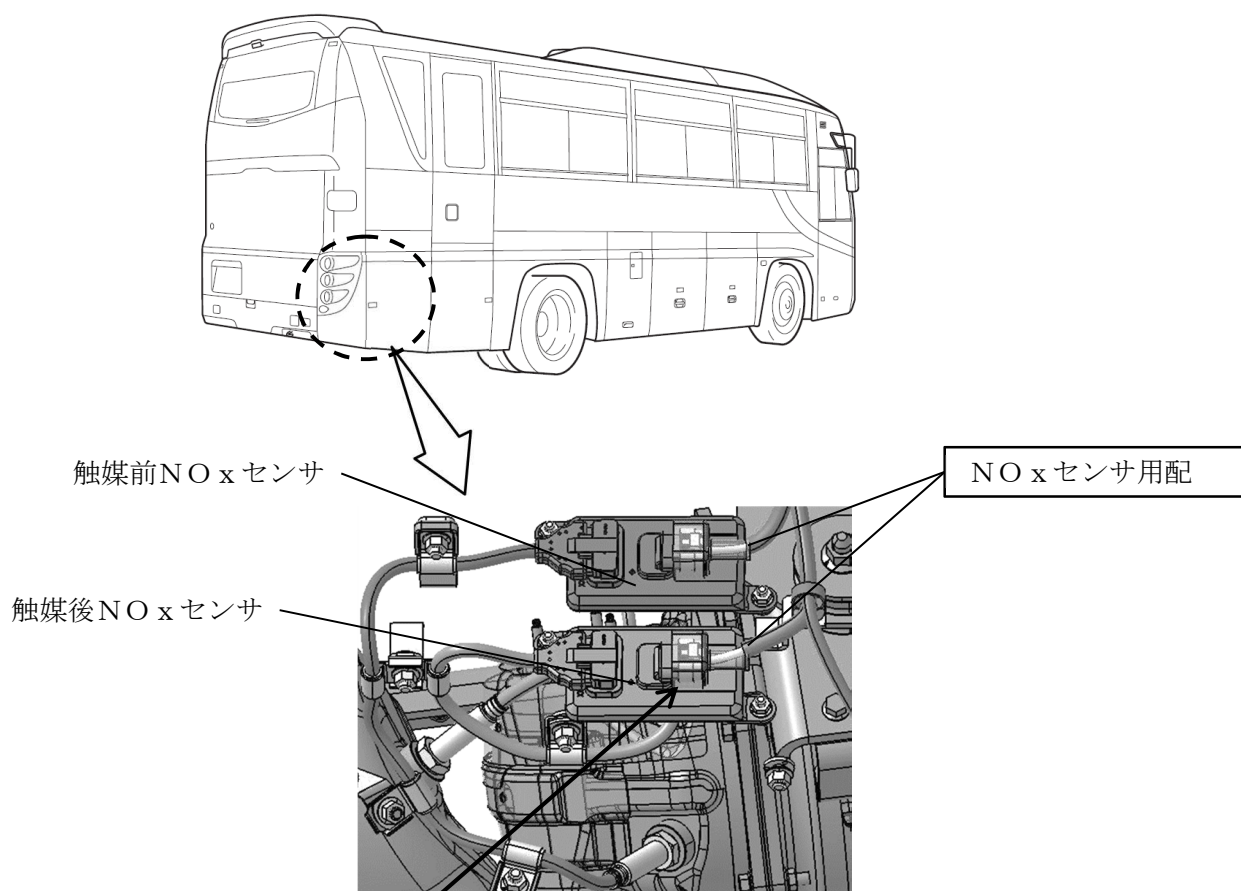
基準不適合発生箇所

注： 修正する部品を示す。

大型観光バスの排出ガス発散防止装置において、NOxセンサー用配線の接続指示が不適切なため、触媒前後の配線が逆接続されている。そのため、排出ガス発散防止装置が正しく作動せず、排出ガスが保安基準を満足しないおそれがある。

改善の内容：

全車両、NOxセンサー用配線を修正する。

識別：改善済車両にはネームプレートに黄色ペイントを塗布する。
