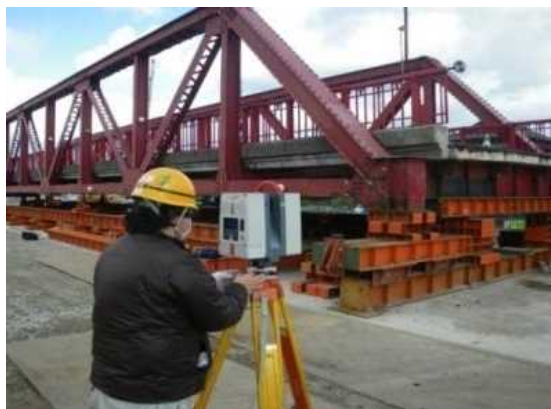
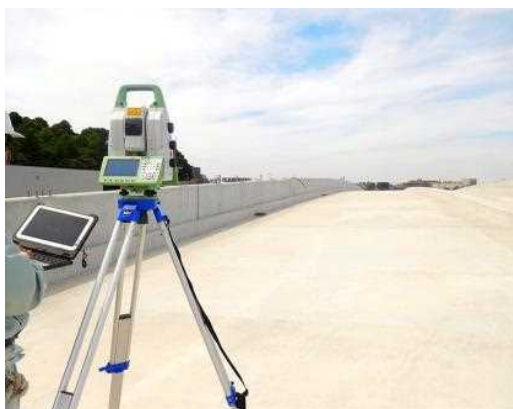
施工時計測状況 (イメージ)

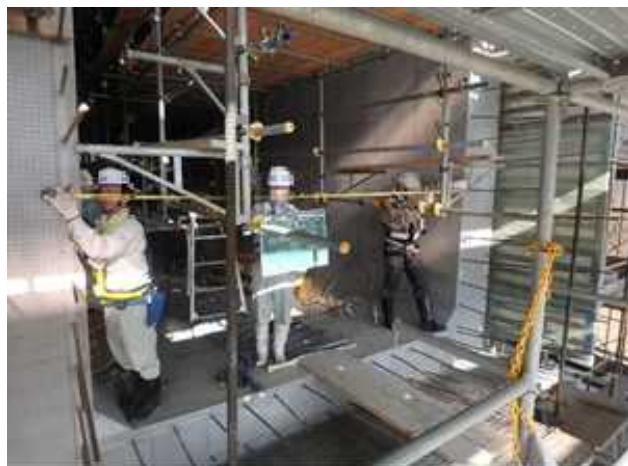
### 従来の出来形検測

○構造物の出来形検測の場合は、2名1組となりメジャー等により採寸し記録している。また、各寸法を写真に納め出来形検測調書を作成しており、大きな負担となっているのが課題。

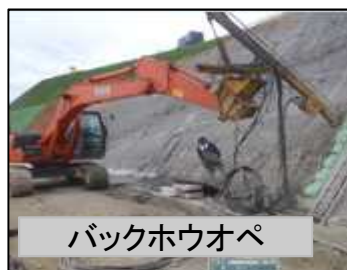
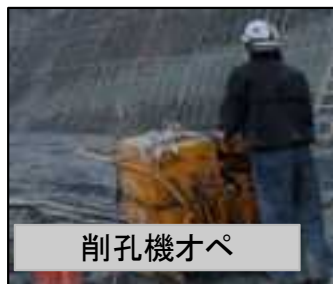
従来の方法（2人体制）

現状型タイプの削孔システムでは、建設機械のオペレータ2人（バックホウと削孔機）に加え、削孔機セット指示要員と掘削孔管理要員2人が必要であった。また、指示者と操作者が別のために起こる微移動の手間取りが、削孔サイクル短縮の阻害要因であった。生産性向上には、これら課題（作業人員の減数、諸作業間の時間見直し）解決が必要であった。

バックホウオペ

削孔機オペ

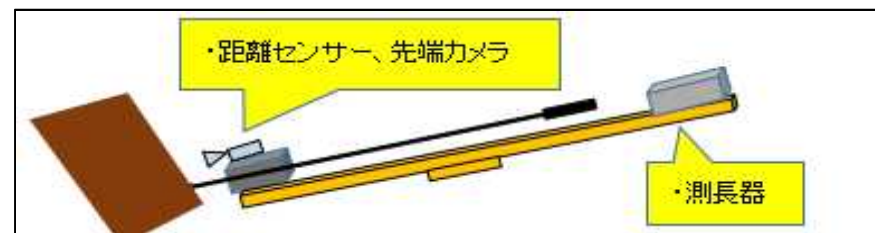
施工機機動力向上（自動計測装置等の採用）による一人作業（バックホウと削孔機操作）、及び機械セット作業（微移動）の簡素化、施工管理の効率化（削孔角度・長さの画面管理）を実現することで省人化と生産性の向上（サイクルタイムの短縮）につなげる。

自動計測装置等搭載の削孔機械のイメージ
