改善箇所説明図

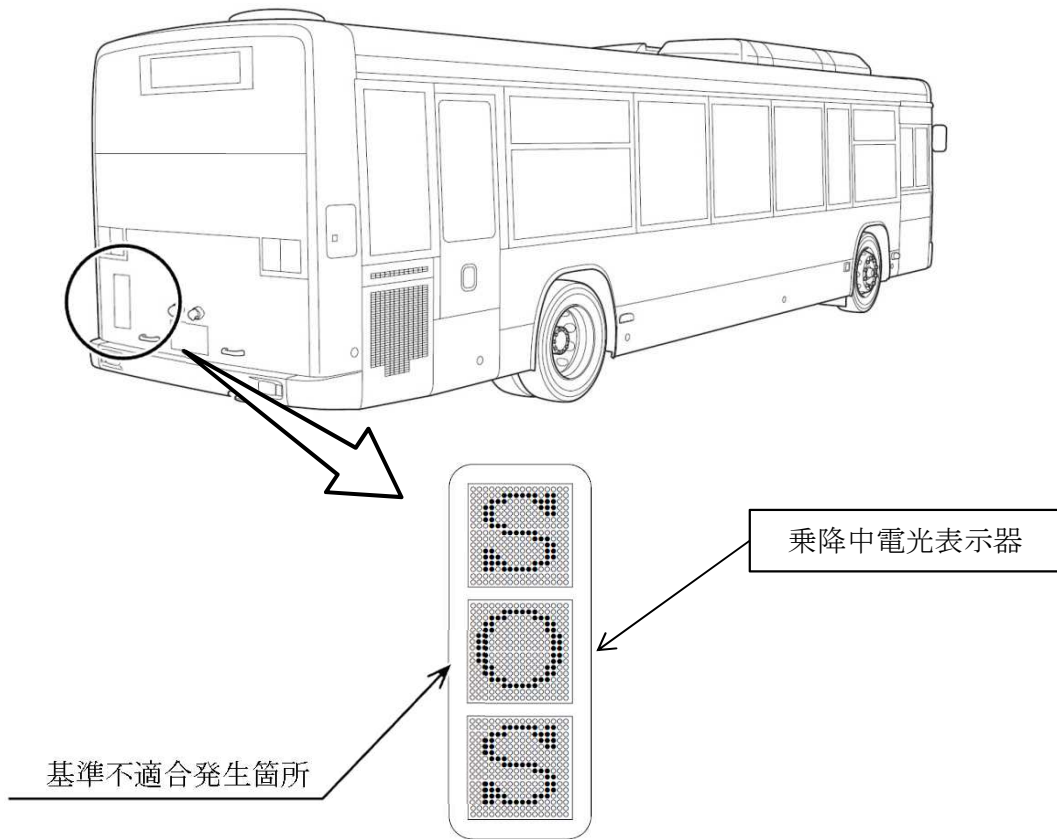
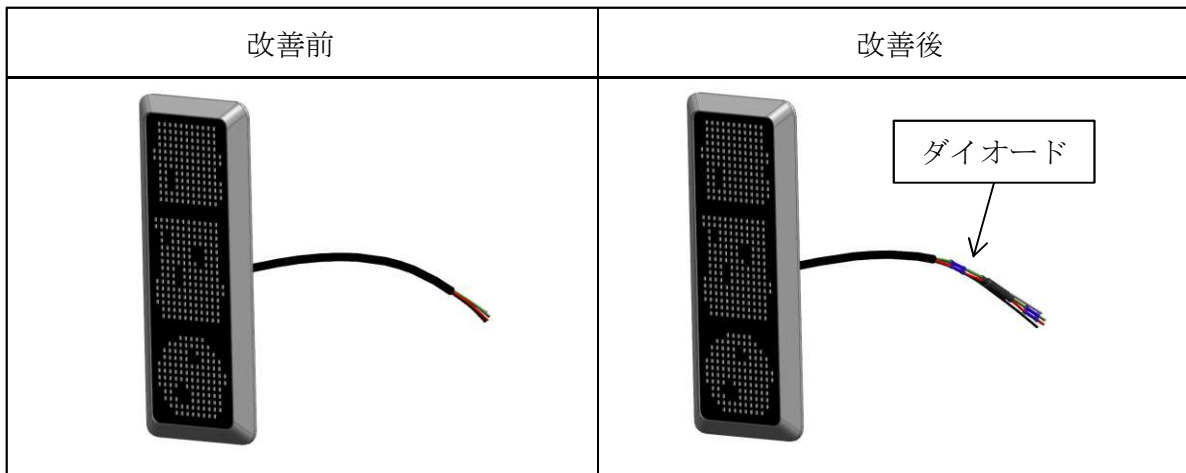
バスの乗降中電光表示器において、SOS（非常灯）表示回路が不適切なため、後扉開放時にSOSを表示すると、後扉が閉まらなくなるおそれがある。

注： は、措置する部品を示す。

全車両、乗降中電光表示器の電気回路にダイオードを追加する。

識別：エンジンフード部に識別ペイント（桃色）を塗布する。
