【改善箇所説明図】

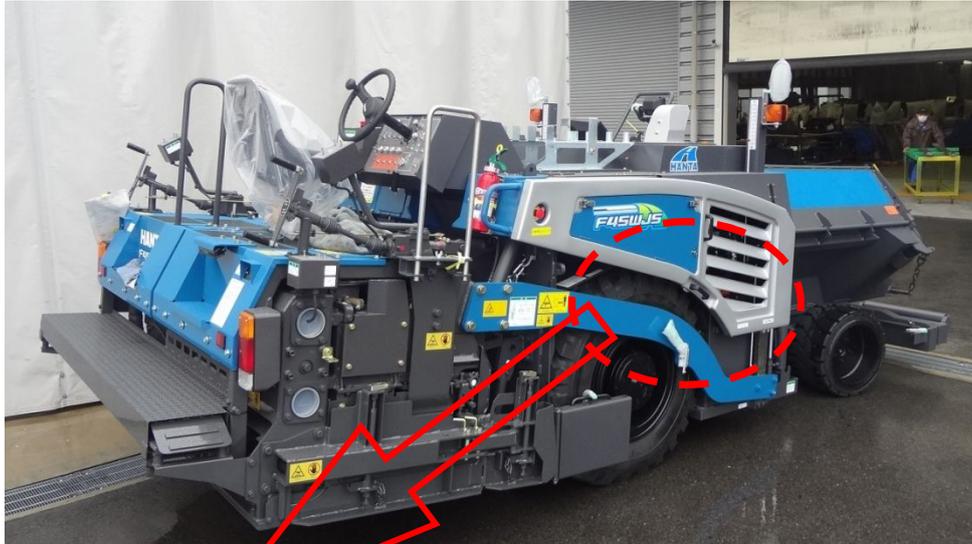
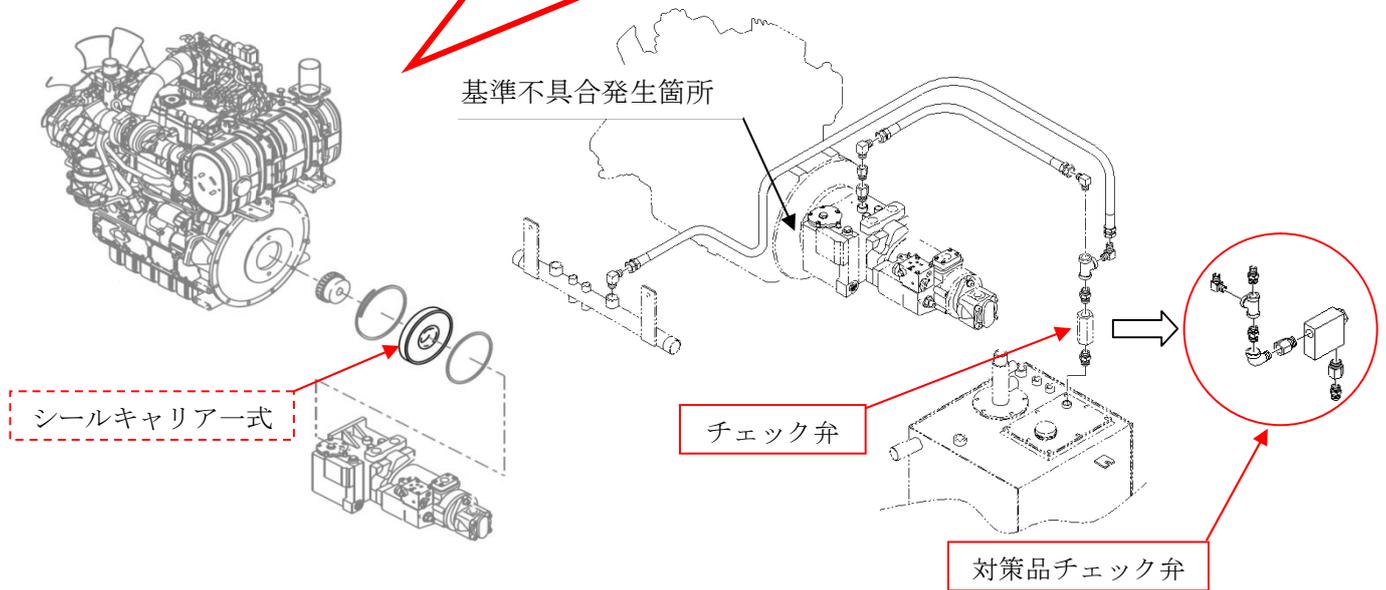
注 は交換する部品を示す。

は内は必要に応じて交換する部品を示す。

アスファルト・フィニッシャの静油圧式無段変速機（HST）において、油圧回路のチェック弁の製造工程が不適切なため、作動不良を起こし、エンジン始動時に走行ポンプケース圧力が許容値を超え、走行ポンプ軸シールが変形して、過度にポンプ軸に接触することがある。そのため、エンジン始動を繰り返すと、当該シールが摩耗して作動油が漏れ、最悪の場合、走行不能となるおそれがある。

全車両、当該チェック弁を対策品に交換する。また、走行ポンプを点検し、作動油漏れがある場合はシールキャリアー式を新品に交換する。

改善済車両は、対策型チェック弁に交換されるので、チェック弁の形状により行う。
