改善箇所説明図

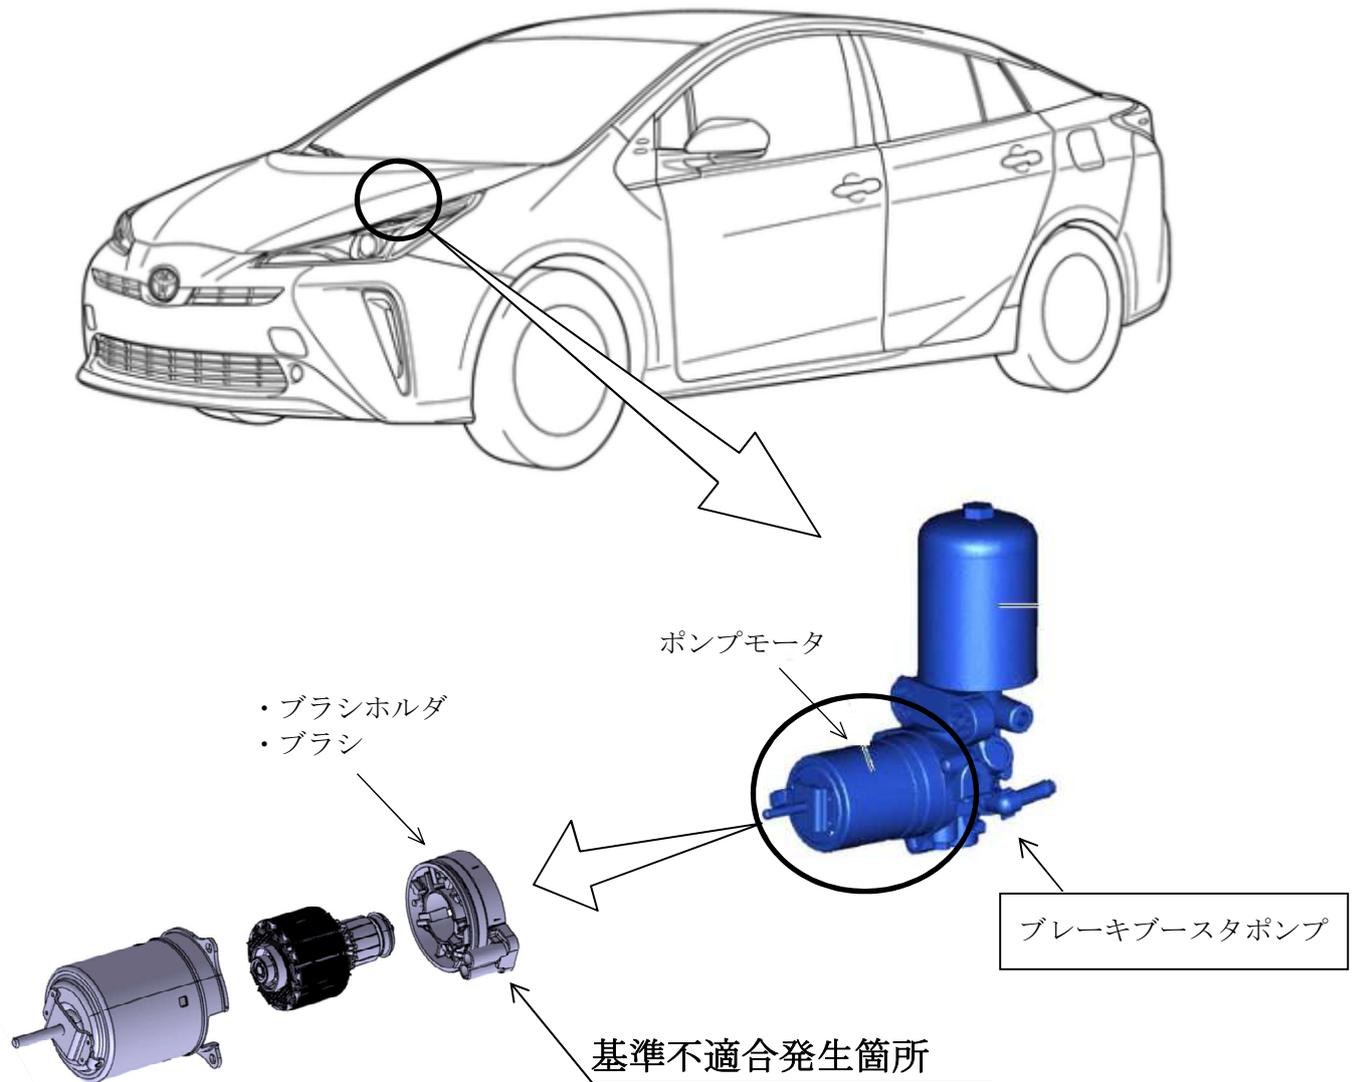
電子制御式油圧ブレーキのブレーキブースタポンプにおいて、ポンプモータの構成部品である樹脂製ブラシホルダの成形型が不適切なため、ブラシとの隙間が小さく、ポンプ作動時に当該ホルダが熱膨張してブラシが引っ掛かり、ポンプモータが導通不良となるものがある。そのため、ポンプモータが作動せず警告灯が点灯し、最悪の場合、倍力作用が損なわれて制動停止距離が伸びるおそれがある。

全車両、ブレーキブースタポンプを点検し、該当するものは良品と交換する。

識別：改善済車両には車台番号打刻の左下部に黄色ペイントを塗布する。
