改善箇所説明図

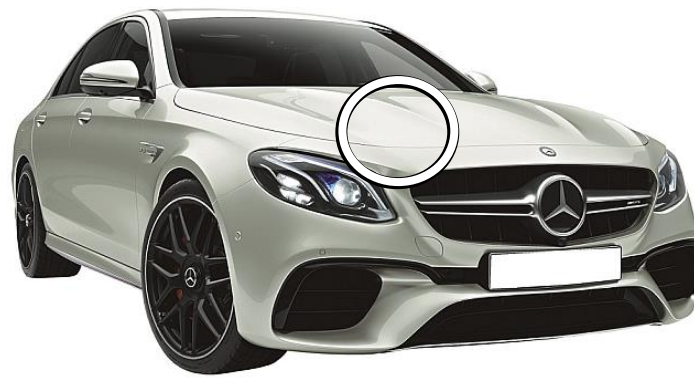
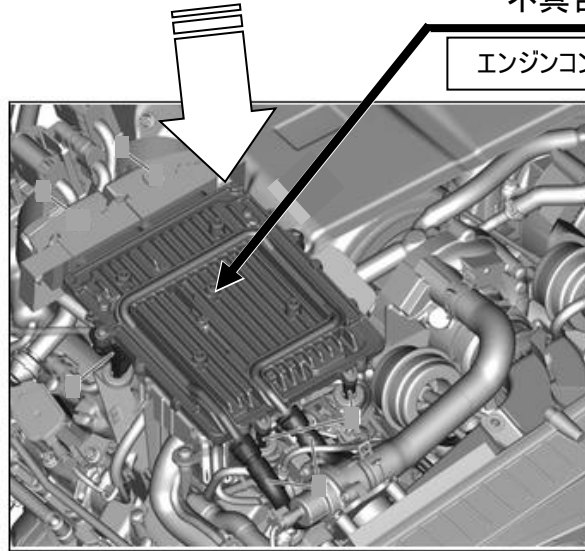
不具合発生箇所

エンジンコントロールユニット

注: は制御プログラムを対策プログラムに書き換える部品を示す

エンジンコントロールユニットの制御プログラムにおいて、車両へ搭載する仕様の設定が不適切なため、失火検知の診断が正しく作動しないことがある。そのため、不具合が生じていないにもかかわらずメーターパネル内のエンジン警告灯(MIL)が点灯し、誤検知したシリンダの燃焼を休止させて、最悪の場合、排出ガスが基準値を超えるおそれがある。

改善の内容

全車両、エンジンコントロールユニットの制御プログラムを対策プログラムに書き換える。

識別 : 車台番号の付近に黄色ペイントを塗布する
