# 北海道胆振東部地震時の状況について

令和元年 8月

札幌市

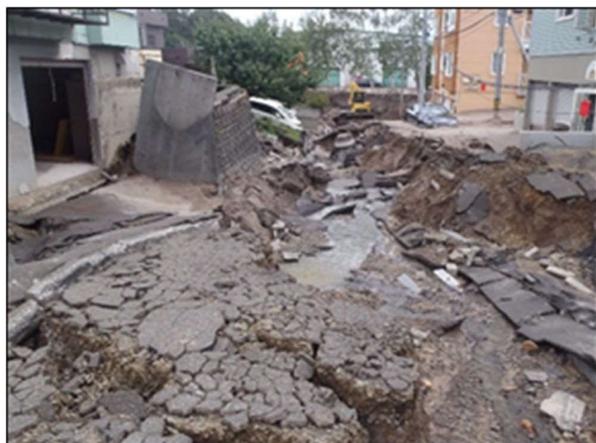
清田区

## 参考(その他の被害状況①)

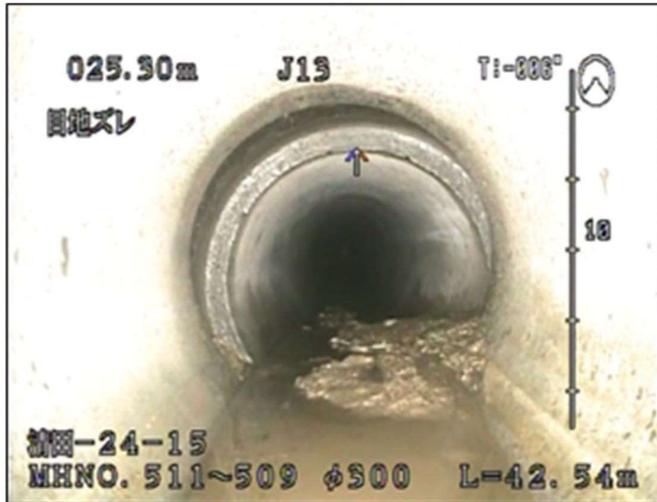
管路のずれ

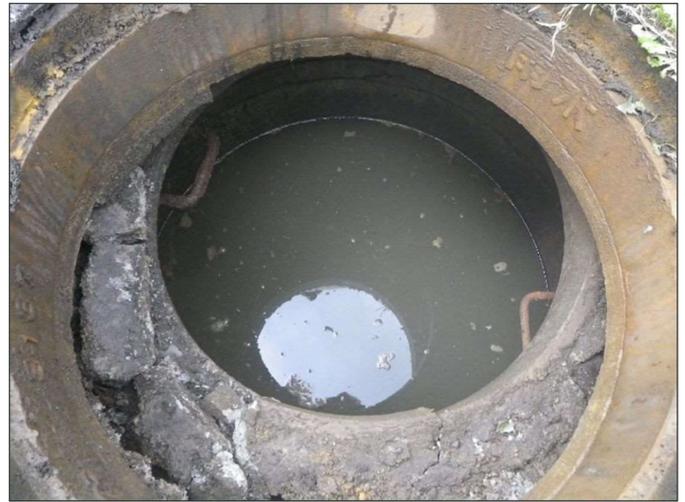
マンホールのずれ
