改善箇所説明図

(代表車種:コマツ ZAF-SM236K 通称名:FB15)

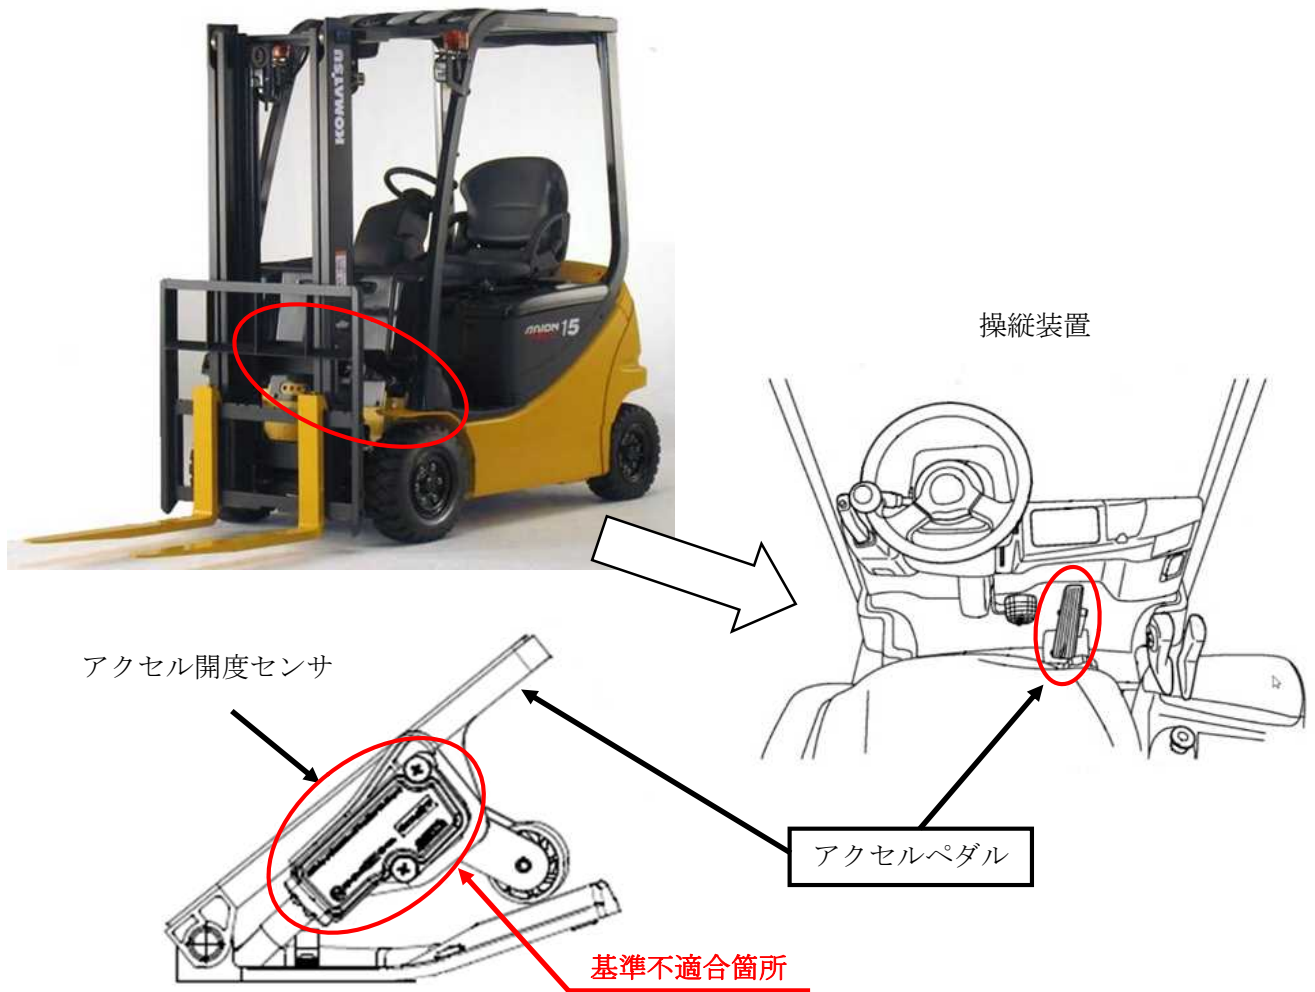
注: は、交換部品を示す

バッテリー式フォークリフトのアクセラペダルにおいて、アクセラ開度センサ内部の磁石をセンサに固定する接着剤に異材を使用したため、接着力が弱く、アクセラペダルの操作を繰り返し行くと磁石の接着が剥がれるものがある。そのため、そのまま使用を続けると内部で磁石が動き、アクセラペダル出力が正しく出力されず、車両が走行しなくなるおそれがある。

青色シールの貼り付け位置

改善措置の内容

全車両、アクセラペダルを良品に交換する。

識別:アクセラペダルに青色シールを貼り付ける。
