令和元年台風第19号等に係る被害状況

国土交通省

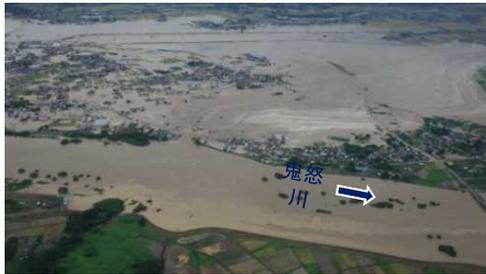
① 鬼怒川の堤防決壊による浸水被害
(茨城県常総市)

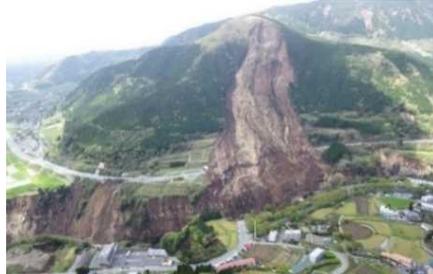
② 土砂災害の状況
(熊本県南阿蘇村)

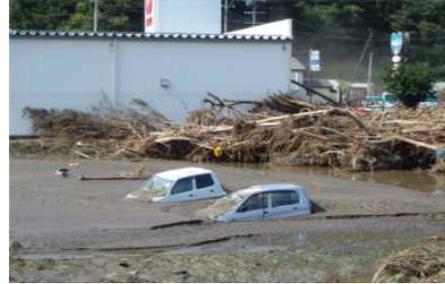
③ 小本川の氾濫による浸水被害
(岩手県岩泉町)

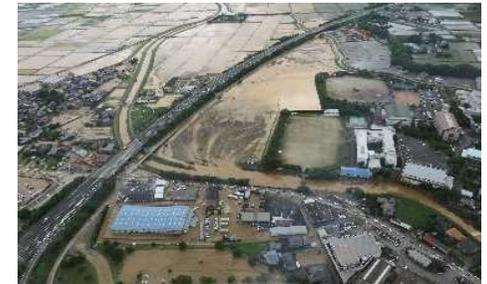
④ 桂川における浸水被害
(福岡県朝倉市)

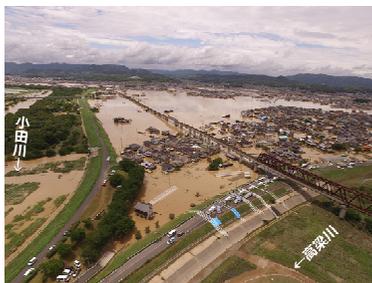
⑤ 小田川における浸水被害
(岡山県倉敷市)

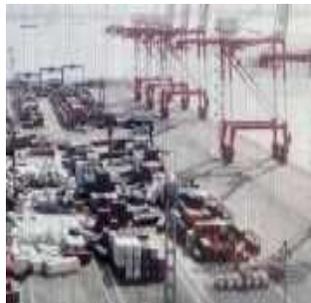
⑥ 神戸港六甲アイランドにおける浸水被害
(兵庫県神戸市)

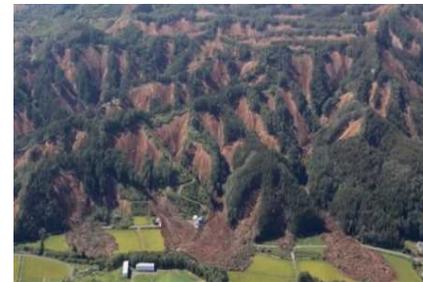
⑦ 土砂災害の状況
(北海道勇払郡厚真町)

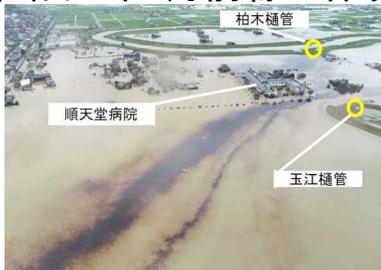
⑧ 六角川周辺における浸水被害状況
(佐賀県大町町)

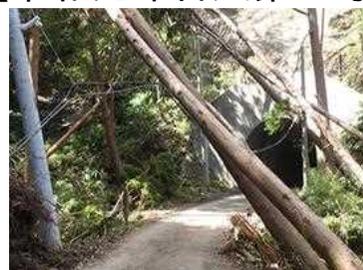
⑨ 電柱・倒木倒壊の状況
(千葉県鴨川市)

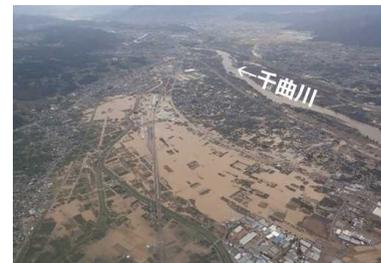
⑩ 千曲川における浸水被害状況
(長野県長野市)

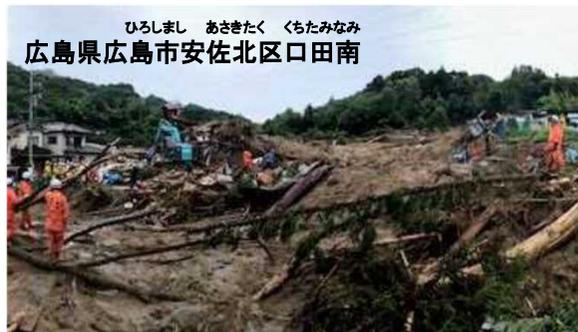
ひろしまし あさきたく ちたみなみ
 広島県広島市安佐北区口田南

■各地で土砂災害が発生

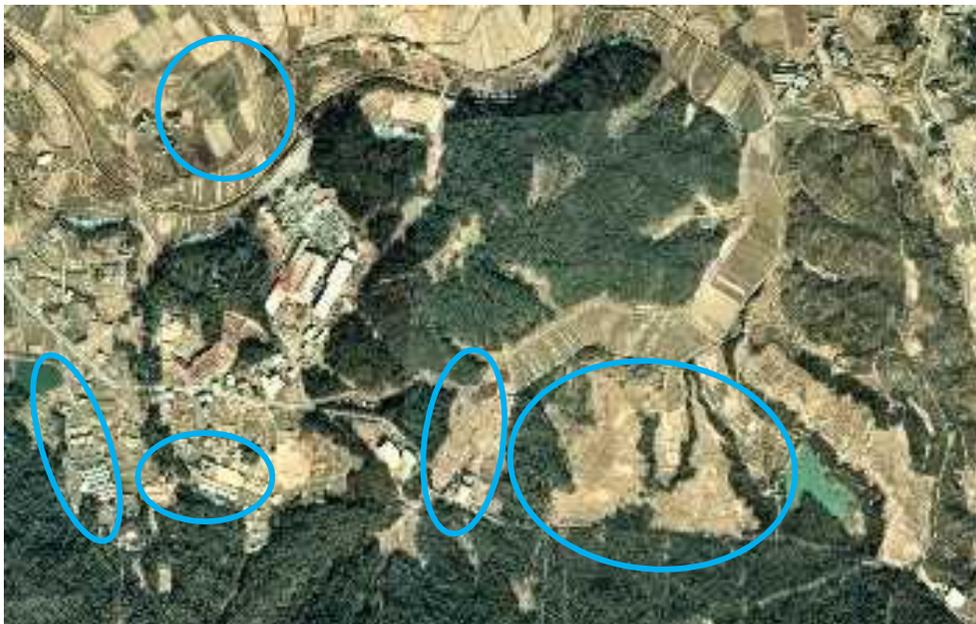
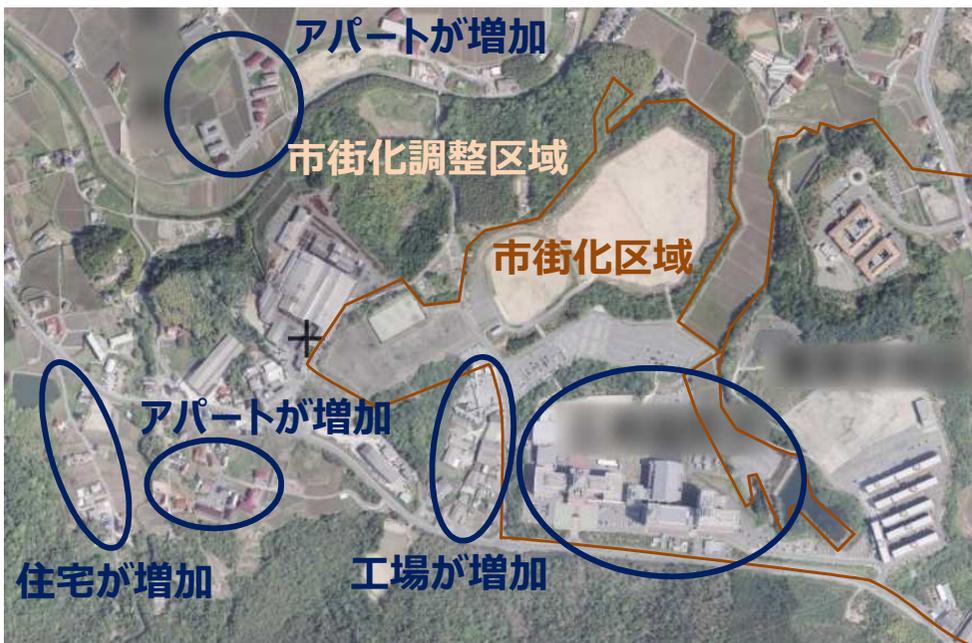
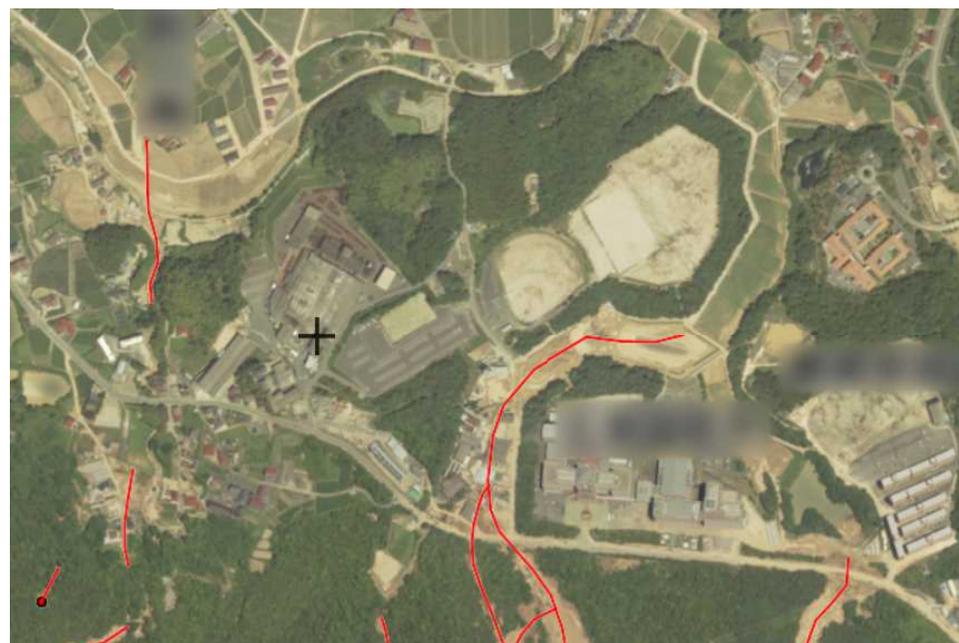
1974年 開発前

- 平成30年7月豪雨で被災（土砂流入、広島県）
- 都市計画：市街化調整区域
- ハザードエリア：土砂災害特別警戒区域

2007年 開発後

※赤線は土石流の被災箇所

2018年 被災後 (画像：いずれも国土地理院)

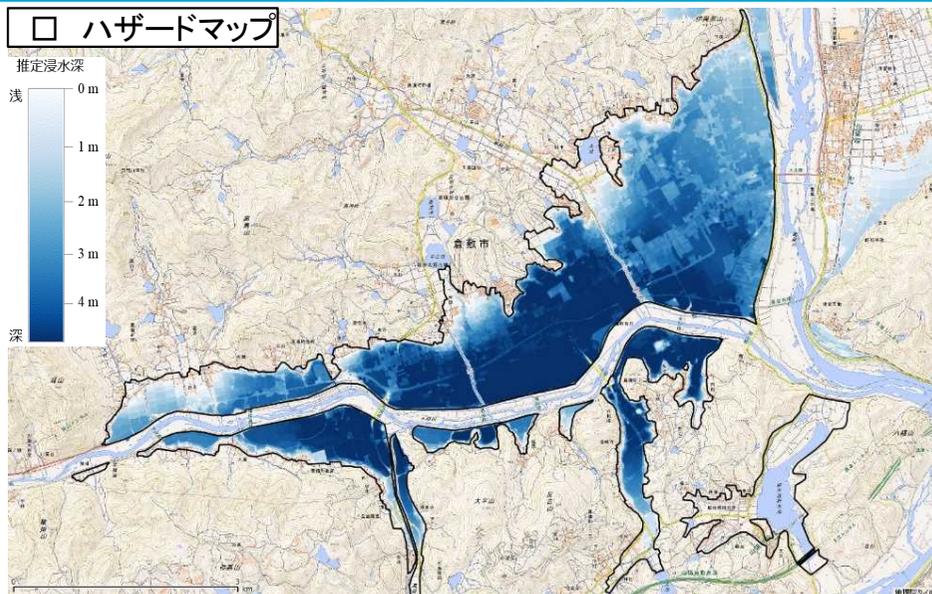
ハザードマップ(平成29年8月公表)と浸水範囲がほぼ重なり合っている。

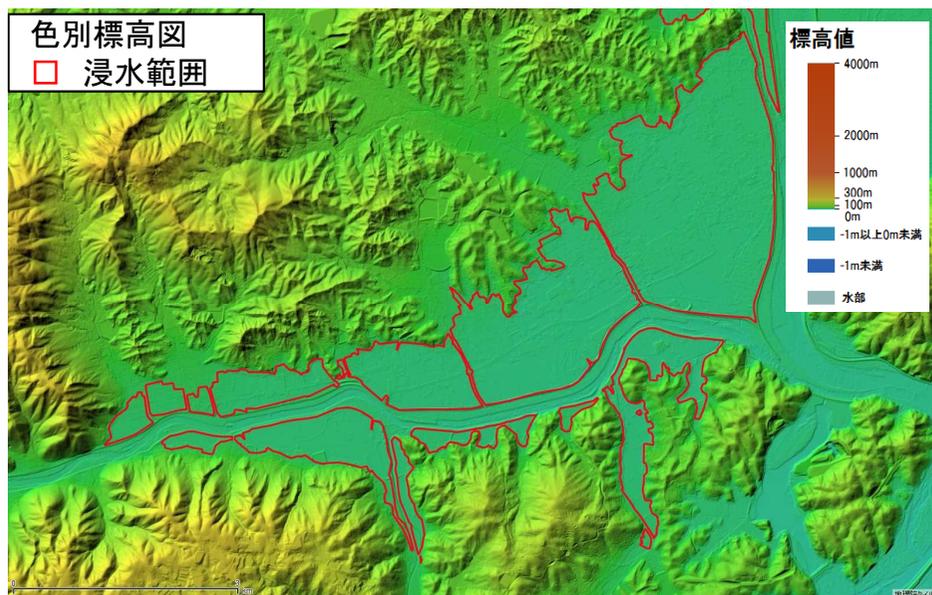
標高の低い平地が浸水している。

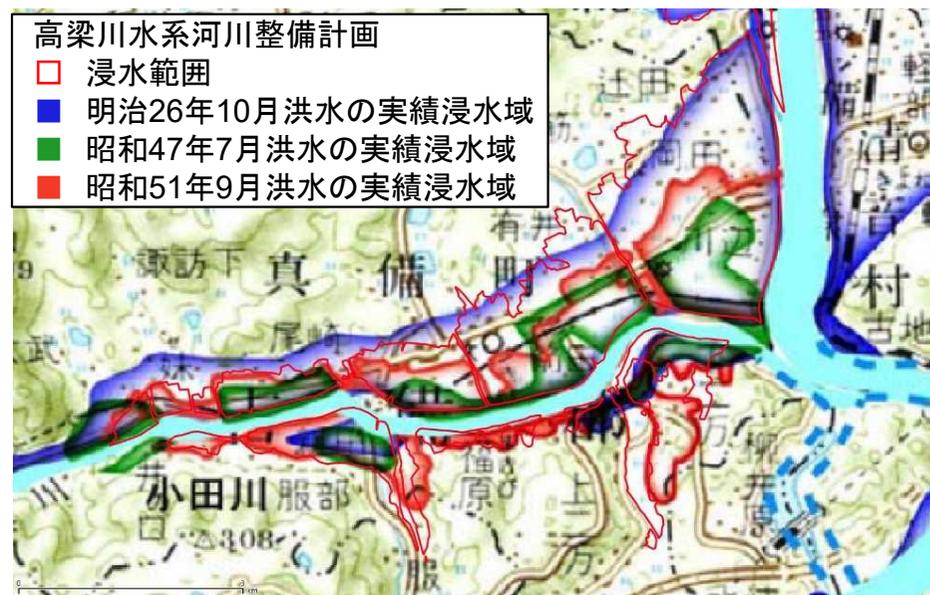
過去最多の死者行方不明者数を出した明治26年10月洪水と同様に浸水範囲が大きい。

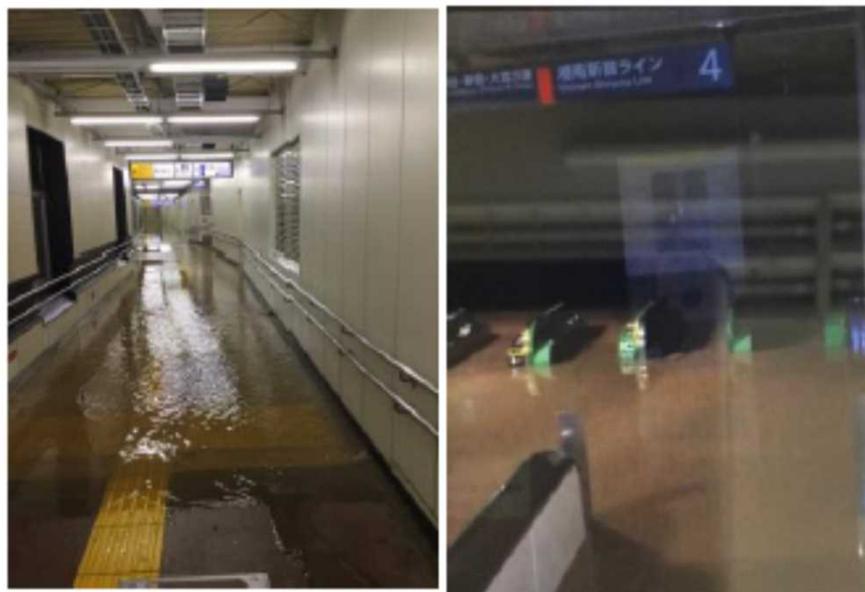
⑤横須賀線 武蔵小杉駅 駅構内冠水

- 台風第19号では、広範囲で内水氾濫等が発生。多摩川沿いのJR武蔵小杉駅前では広範囲で浸水が発生。浸水は駅構内にも及び、自動改札機が水没するなどの被害が発生した。
- また、浸水区域内のタワーマンションの一部では、電源設備が浸水したことにより、一週間以上電気や水道が途絶え、施設等の耐水化が課題となった。

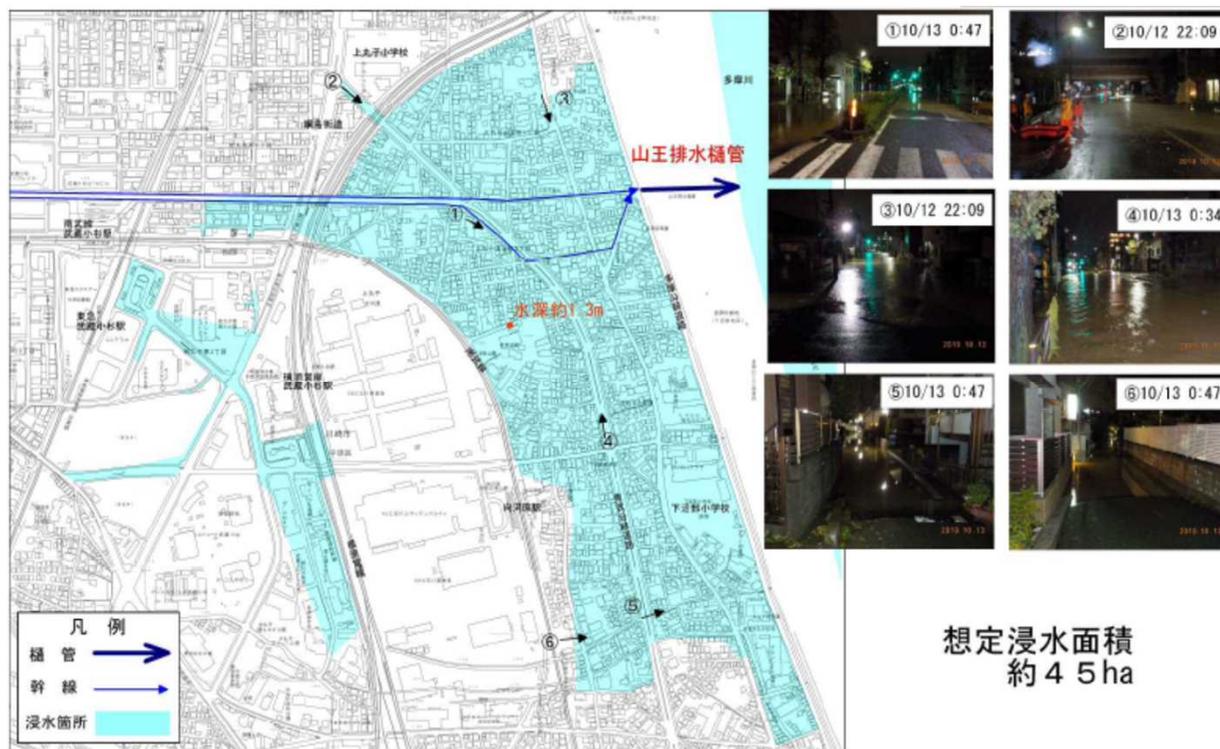
JR武蔵小杉駅周辺

想定浸水面積
約4.5ha

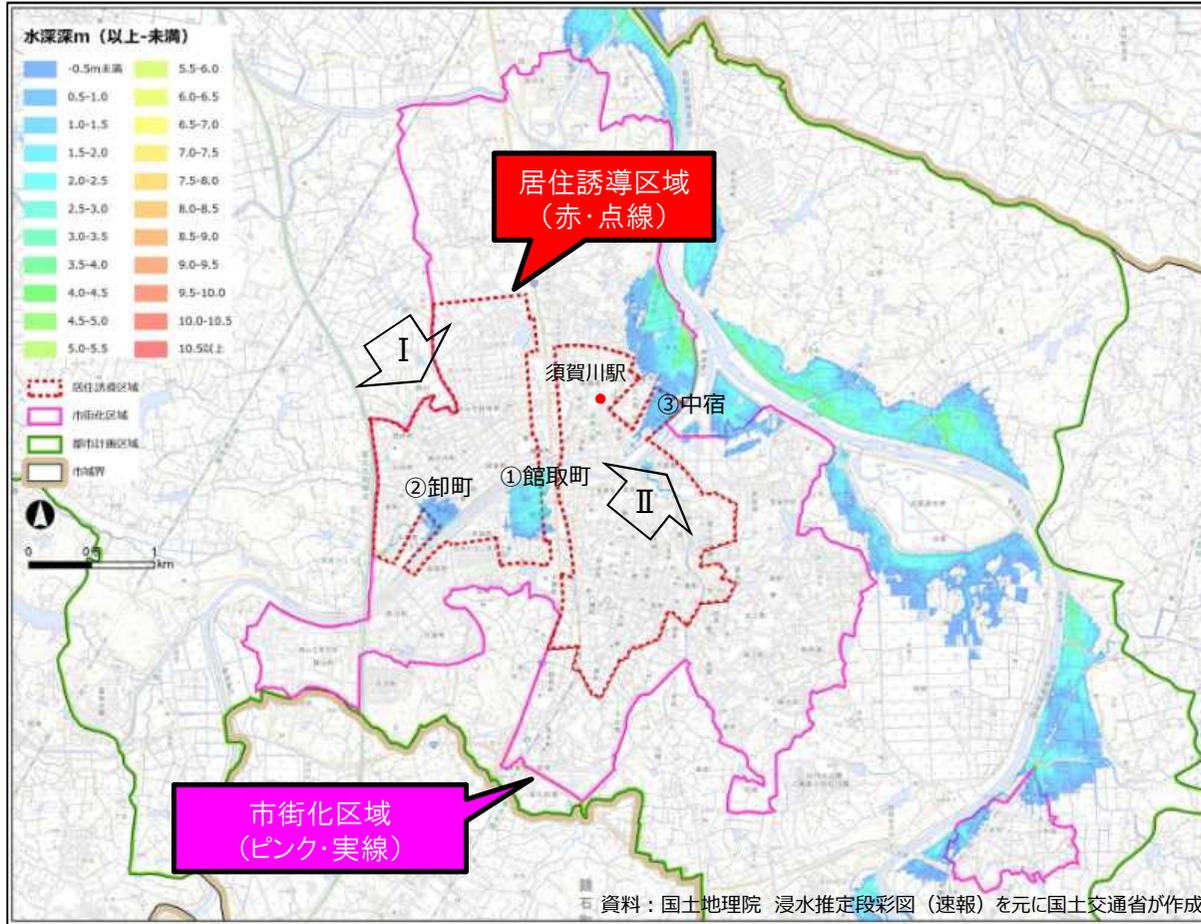
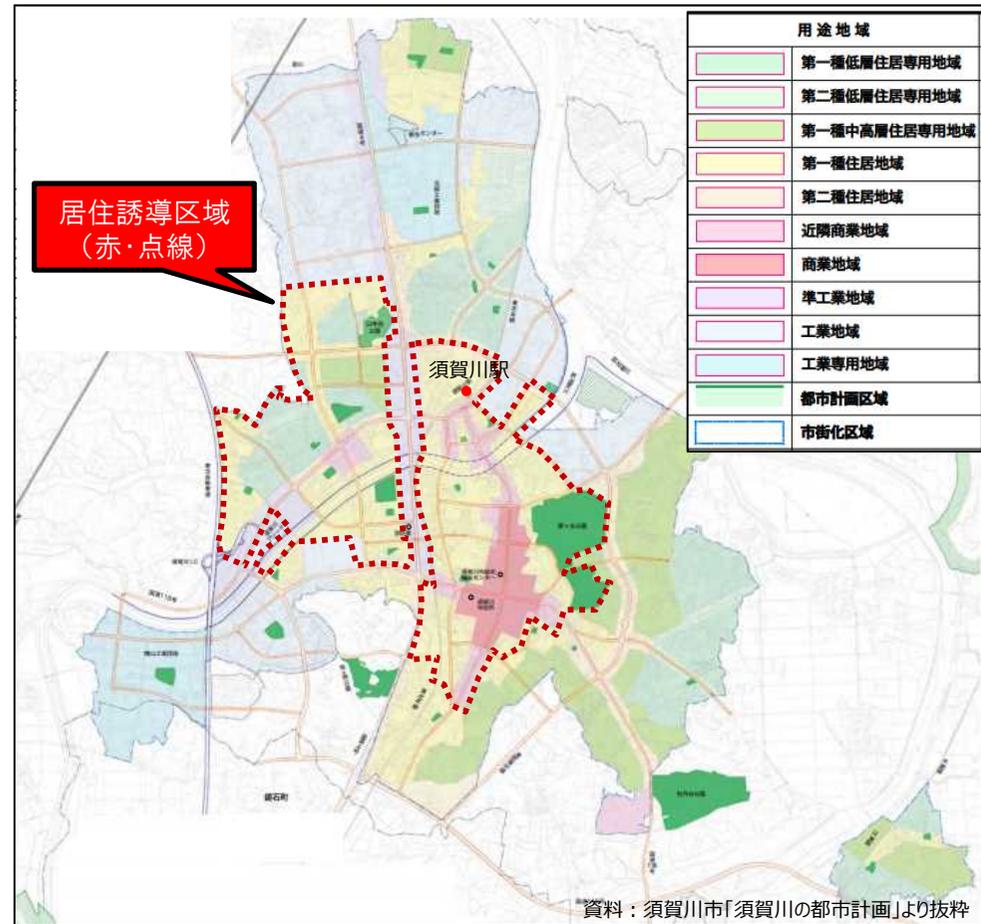
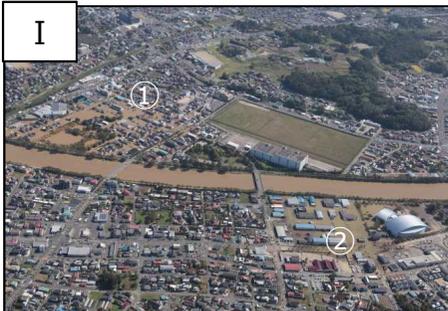
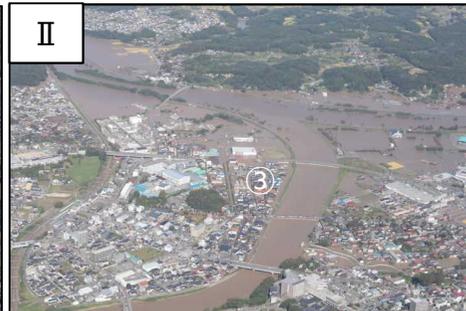
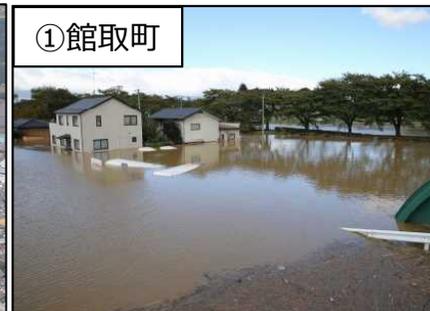
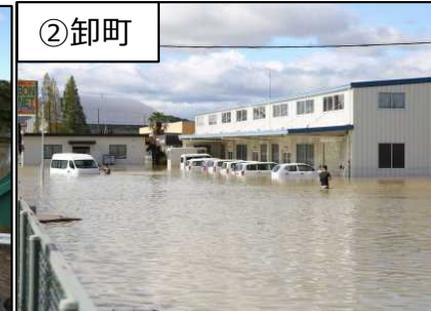
- 須賀川市では、令和元年台風19号の豪雨により居住誘導区域内において浸水被害が発生した。
- 居住誘導区域内の館取町では、釈迦堂川が氾濫。

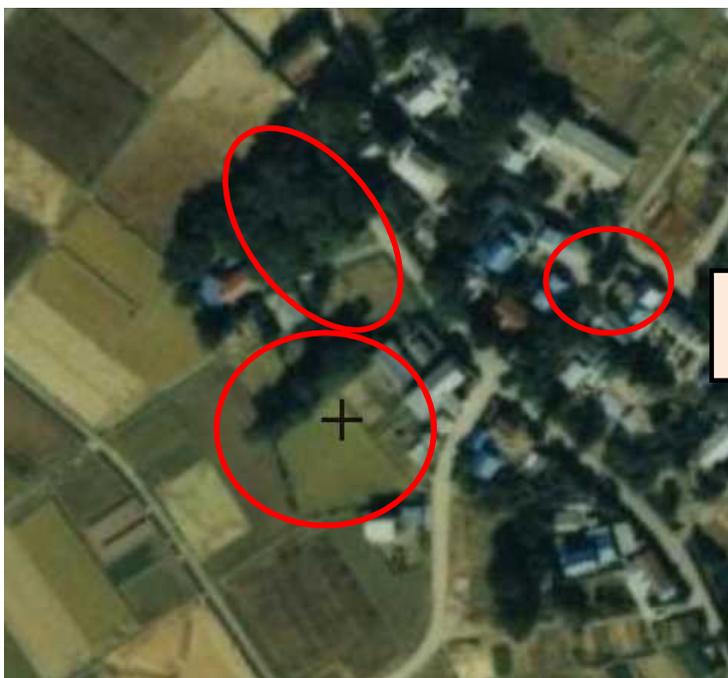
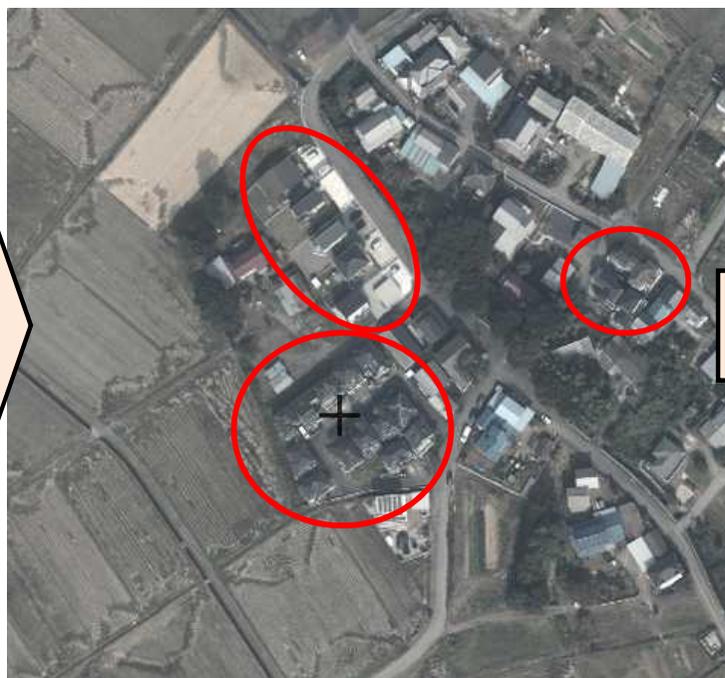
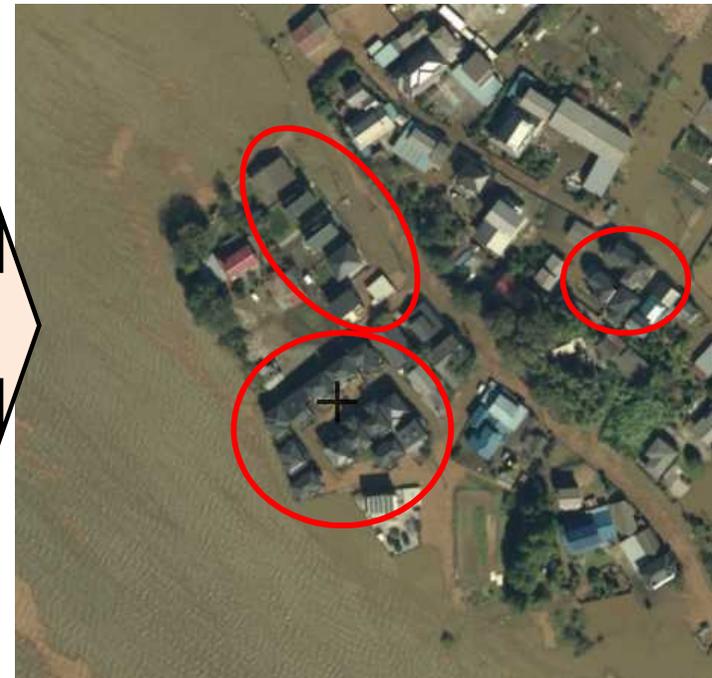
- 令和元年台風19号で被災（浸水、埼玉県）
- 都市計画：市街化調整区域
- ハザードエリア：浸水想定区域（想定浸水深：3～5m）

1988年 開発前

2007年 開発後

2019年 被災後

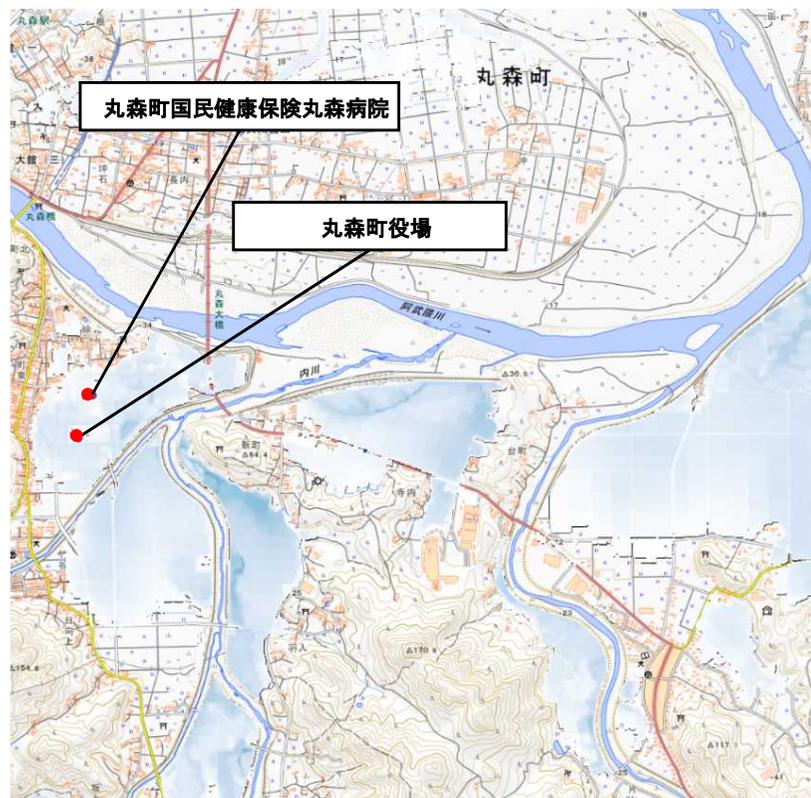
○丸森町では、内水氾濫や阿武隈川支川の氾濫により、丸森町役場や医療施設が浸水。(丸森町都市計画区域(非線引き)内に立地)

国土地理院、「【暫定】<速報>令和元年台風19号に伴う大雨による浸水推定段彩図」をもとに作成
