# 改善箇所説明図

## 基準不適合発生箇所

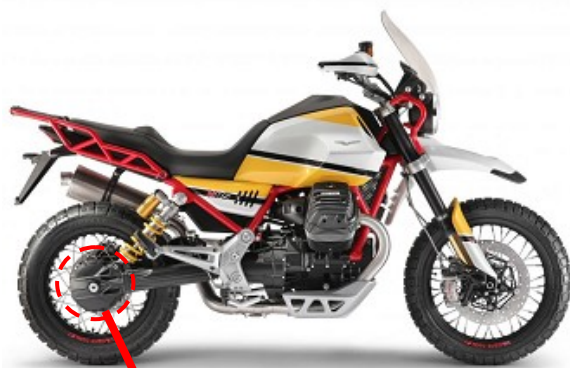
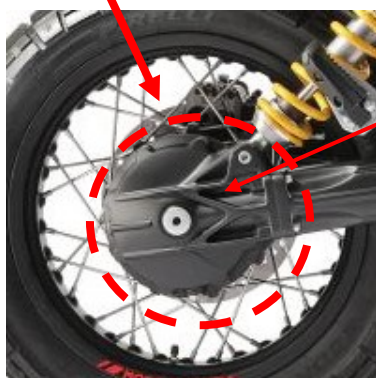
ファイナルドライブギア部

フレキシブル  
カップリングハブ

ファイナルドライブギア部において、部品組付け指示が不適切なため、部品組付け時にフレキシブルカップリングハブのエッジでシールリングを損傷させているものがある。そのため、当該カップリングハブからオイルが漏れ、最悪の場合、タイヤに付着して滑って転倒するおそれがある。

追加オイルシール

全車両、オイルシールを追加する。なお、オイル漏れが発生している場合は内部シールリングを新品に交換する。

は追加対策品を示す。
