# 改善箇所説明図

## 基準不適合箇所

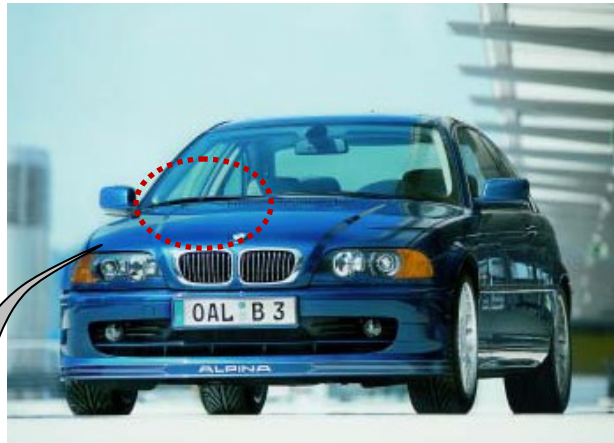
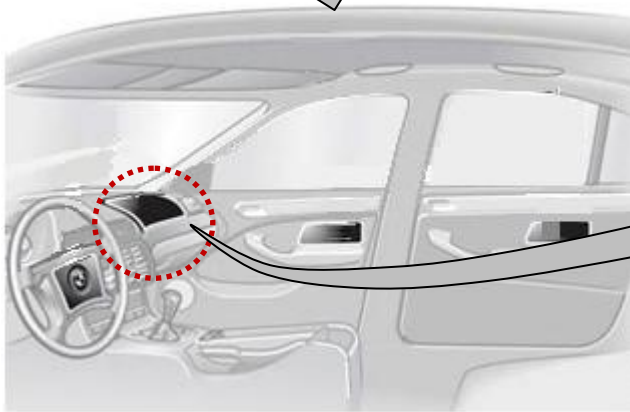
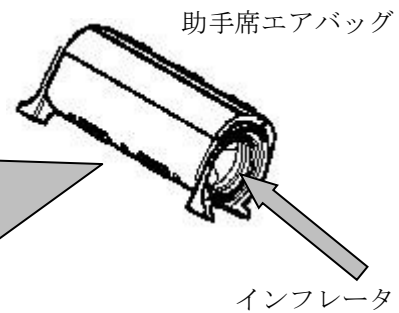
助手席エアバッグ内のインフレーター

助手席用エアバッグのインフレーター（膨張装置）について、長期間にわたり、著しく高温多湿な環境下にさらされると、当該インフレーターに水分が浸入する可能性があり、結果として、エアバッグ展開時にインフレーター内圧が異常上昇し、インフレーター容器が破損して飛び散り、乗員が負傷するおそれがある。

全車両、当該エアバッグを対策品に交換する。
