改善箇所説明図

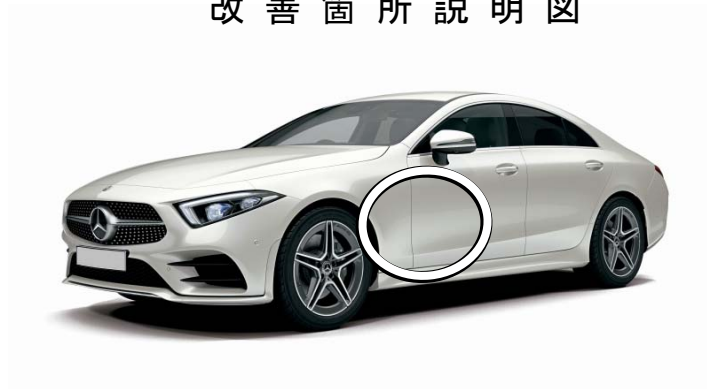
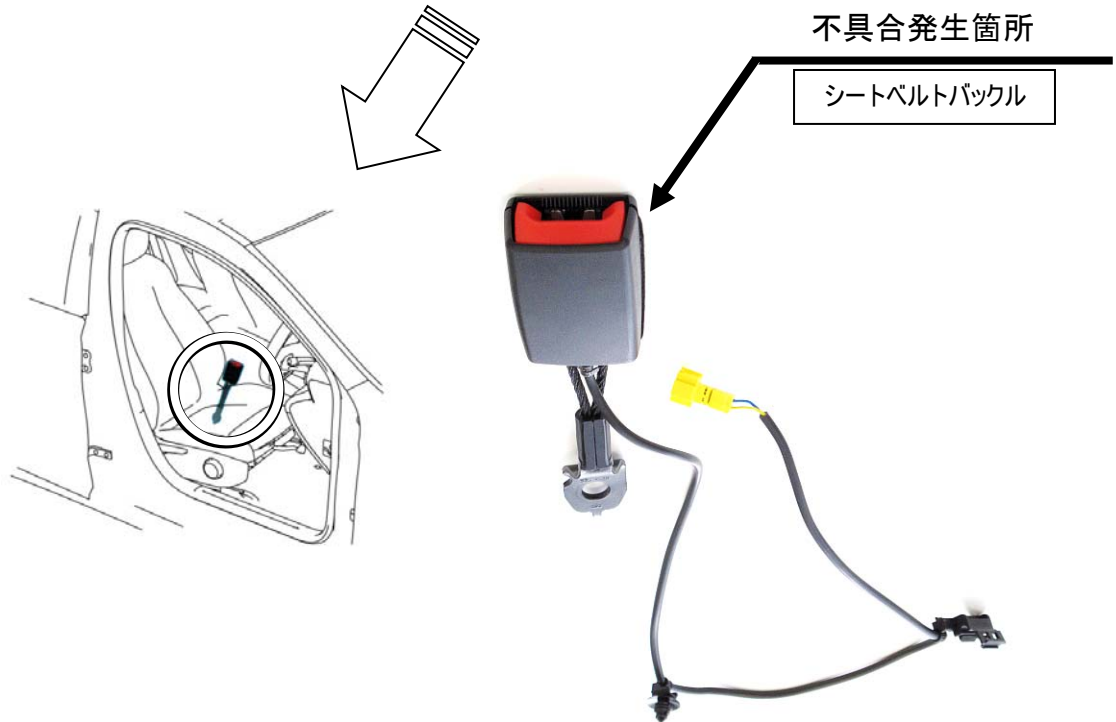
注: は良品に交換する部位を示す

前席のシートベルトバックルにおいて、プレス治具の管理が不適切なため、シートベルト装着時に金具ががたつくものがある。そのため、シートベルトの装着を正しく認識できず警告灯が点灯したまま、最悪の場合、衝突時に点火式シートベルトテンショナが作動せず、乗員に過度の傷害を与えるおそれがある。

全車両、前席のシートベルトバックルの点検を行い、がたが生じている場合は良品に交換する。

識別 : 車台番号の付近に黄色ペイントを塗布する
