改善箇所説明図

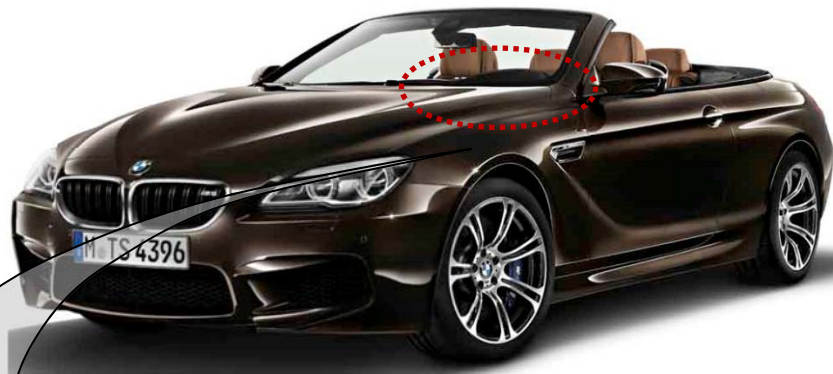
図：左ハンドル車

基準不適合箇所

運転席用のインフレーター

運転席用のエアバッグのインフレーター（膨張装置）において、ガス発生剤の吸湿防止が不適切であった場合、高い湿度の環境下で大きな温度変化を繰り返すと、ガス発生剤が劣化することがある。そのため、エアバッグ展開時にインフレーター容器が破損するおそれがある。

運転席用エアバッグユニットを対策品と交換する。

なお、対策品の準備に時間を要することから、まずは全ての使用者に対しダイレクトメールにより連絡し、対策品が準備できた段階で再度連絡し、交換作業を行う。

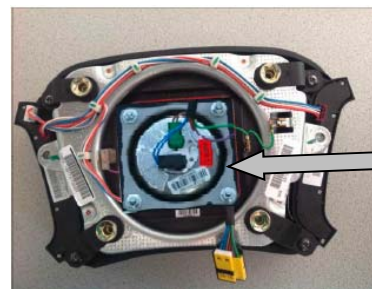
運転席エアバッグ（裏側）

インフレーター
