# 改善箇所説明図

## 基準不適合箇所

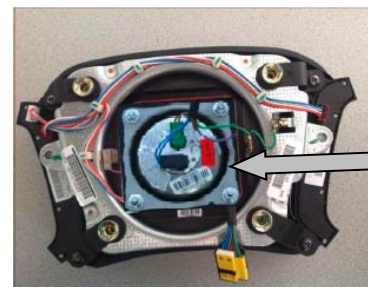
運転席エアバッグ（裏側）

インフレーター

運転席または助手席エアバッグ内の  
インフレーター

運転席用または助手席用のエアバッグのインフレーター（膨張装置）において、ガス発生剤の吸湿防止が不適切であった場合、高い湿度の環境下で大きな温度変化を繰り返すと、ガス発生剤が劣化することがある。そのため、エアバッグ展開時にインフレーター容器が破損するおそれがある。

- ①運転席用エアバッグユニットを対策品と交換する。
- ②運転席用と助手席用のエアバッグユニットを対策品と交換する。
