改善箇所説明図

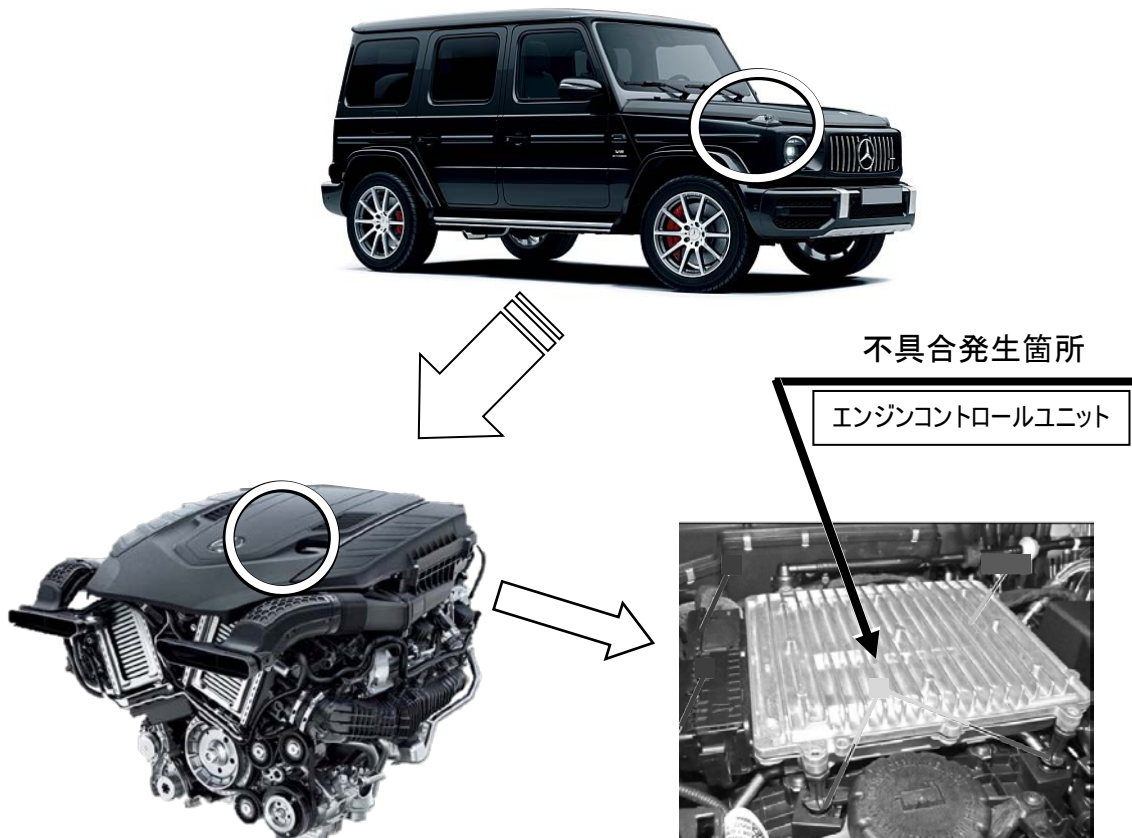
注: は対策プログラムに書き換える部位を示す

エンジンコントロールユニットにおいて、制御プログラムが不適切なため、高回転域の高負荷時に失火が発生することがある。そのため、シリンダの燃焼を休止させるとともにエンジン警告灯(MIL)が点灯し、最悪の場合、排出ガスが基準値を超えるおそれがある。

全車両、エンジンコントロールユニットの制御プログラムを対策プログラムに書き換える。

識別 : 車台番号の付近に黄色ペイントを塗布する
