改善箇所説明図

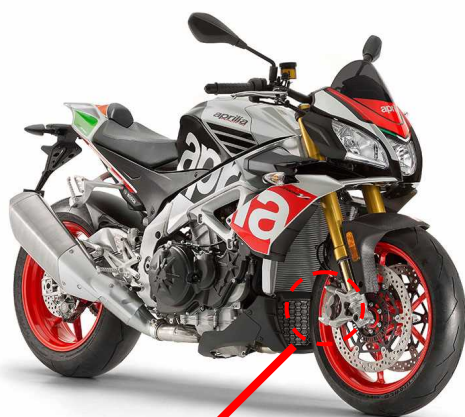
フロントブレーキキャリパー

フロントブレーキにおいて、製造工程管理が不適切なため、ブレーキパッドのプレートへの接合が不十分なものがある。そのため、雨等により腐食し、ブレーキパッドがプレートから剥離して、最悪の場合、フロントブレーキが効かなくなるおそれがある。

全車両、フロントブレーキパッドの製造番号を確認し、対象の場合は当該パッドを対策品に交換する。
