改善箇所説明図

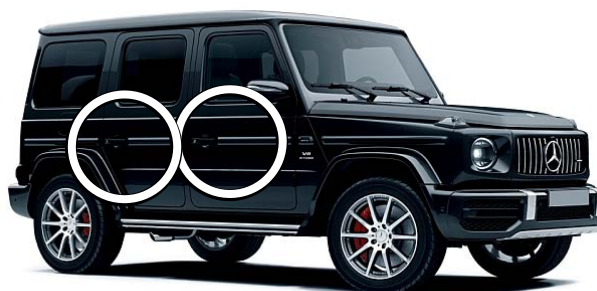
不具合発生箇所

チャイルドセーフティロック
のマーク

操作レバー
(上側が解除)

後席左右のドアのチャイルドセーフティロックにおいて、当該機構の所在を示すマークの打刻位置が不適切なため、操作レバーのロック状態を示しているものと使用者が誤認することがある。そのため、ロック状態にしたつもりがロックされておらず、車内からドアが開けられて、最悪の場合、後席の乗員が車外に出て負傷するおそれがある。

全車両、正しいロック状態を示すラベルを打刻の上に貼り付ける。

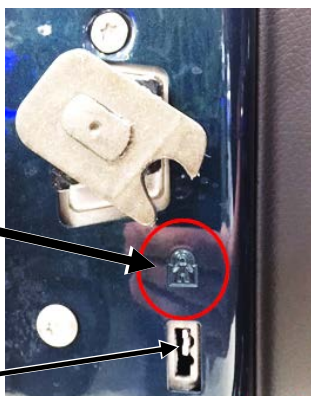
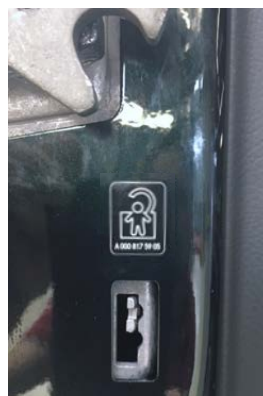
対策内容

注: は正しいロック状態を示すラベルへ貼り替える部位を示す

識別 : 車台番号の付近に黄色ペイントを塗布する
