改善箇所説明図

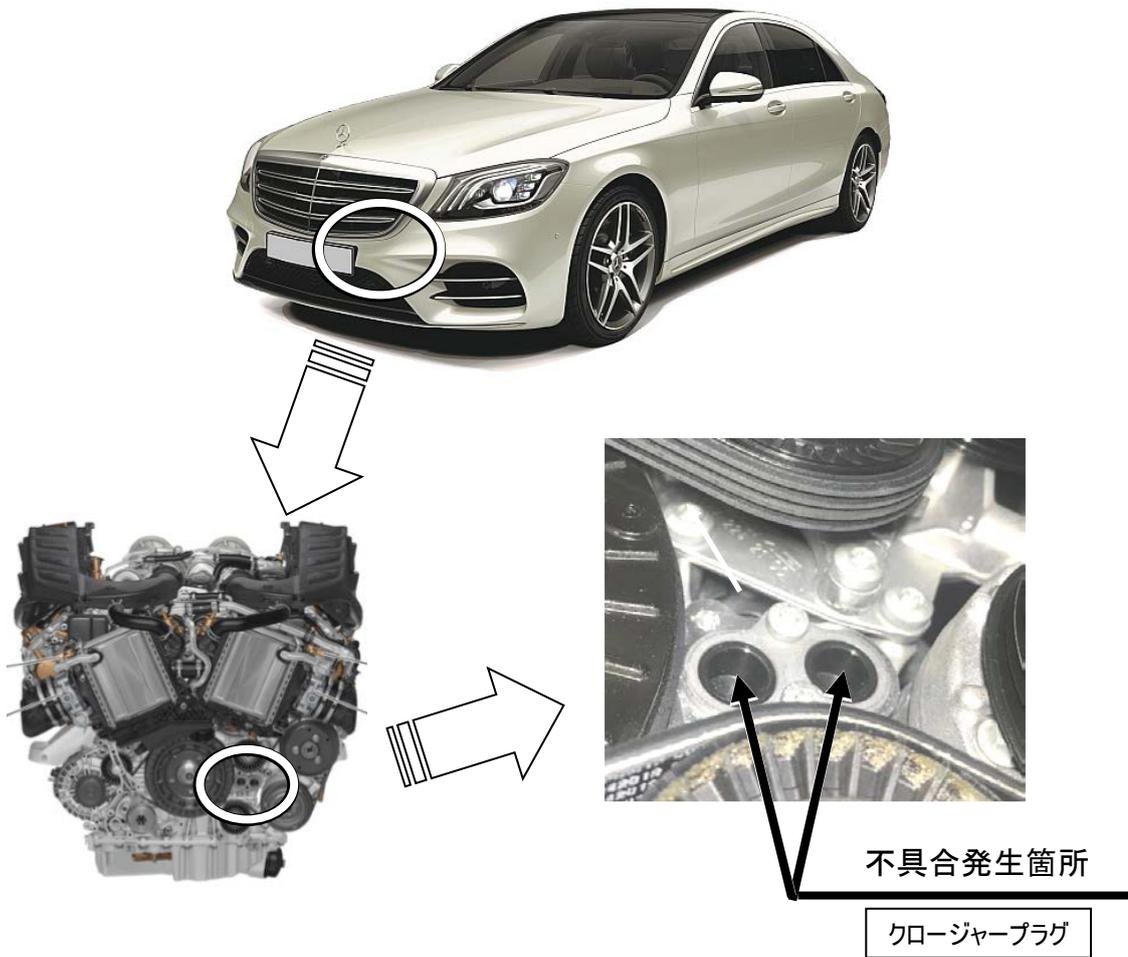
注: は補強プラグを装着する部位を示す

エンジンのクロージャープラグにおいて、耐久性が不足しているため、エンジンオイルの油圧により破損することがある。そのため、エンジンオイルが漏れ、最悪の場合、エンジンが損傷する、又は、エンジンオイルが路上に流出し後続車両の妨げになるおそれがある。

全車両、クロージャープラグに補強プラグを装着する。

識別 : 車台番号の付近に黄色ペイントを塗布する
