改善箇所説明図

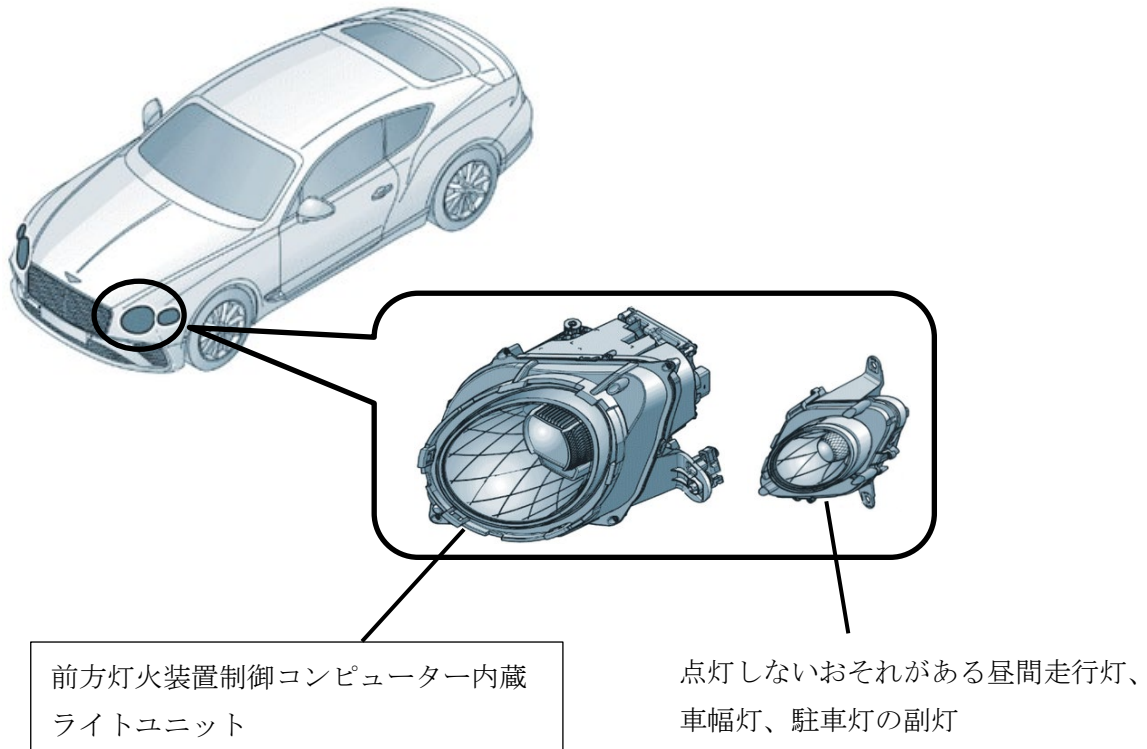
注意: は修正する部品を示す。

昼間走行灯、車幅灯及び駐車灯の副灯において、前方灯火装置を制御するコンピューターのプログラムが不適切なため、方向指示器を使用した時に消灯する当該灯火が再点灯しないおそれがある。

全車両、前方灯火装置を制御するコンピューターのプログラムを対策プログラムに書き換える。

ヘッドライトユニット裏側に青色のペイントを行い識別とする。
