## 改善箇所説明図

### 不具合の内容

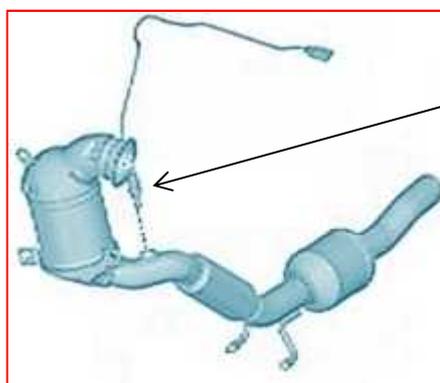
触媒コンバーター

ラムダセンサー

は交換する部品を示す

排出ガス発散防止装置において、触媒コンバーター組立工程の生産管理が不適切なため、正規と異なる触媒コンバーターが組み付けられているものがある。そのため、エンジン制御との整合性が合わず、触媒内部に粒子状物質が堆積し、警告灯が点灯して、最悪の場合、触媒コンバーターが損傷し、排出ガスが基準値を超えるおそれがある。

全車両、触媒コンバーターを確認し、該当する部品が装着されている場合は触媒コンバーターを正規品に、ラムダセンサーを新品に交換する。

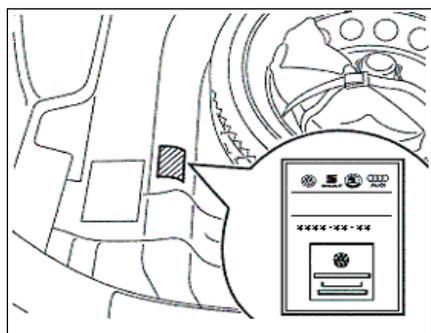
識別：キャンペーンステッカーに「外-3108、日付（西暦・月・日の順）ワークショップスタンプ」を記入し、スペアタイヤ収納部左側面に貼りつける。
