## 改善箇所説明図

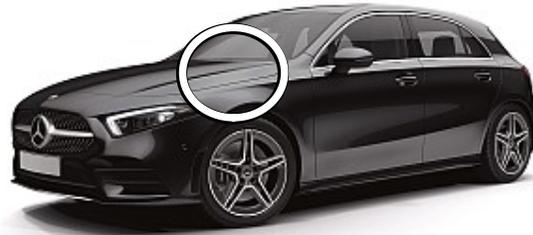
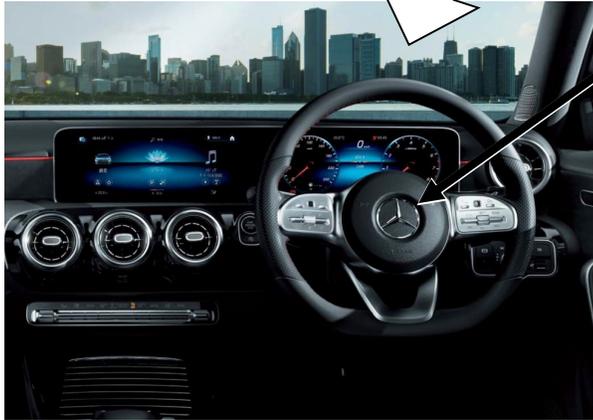
運転席側エアバッグモジュール

不具合発生箇所

注:  は点検の結果により良品と交換する部位を示す

運転席側の補給用エアバッグモジュールにおいて、製造時の管理が不適切なため、内部の固定が確実に行われていないものがある。そのため、衝突等によりエアバッグが作動した際にエアバッグモジュールが破損し、最悪の場合、乗員が負傷するおそれがある。

全車両、エアバッグモジュールを点検し、内部の固定が行われていないものは良品と交換する。

識別 : 車台番号の付近に黄色ペイントを塗布する
