改善箇所説明図

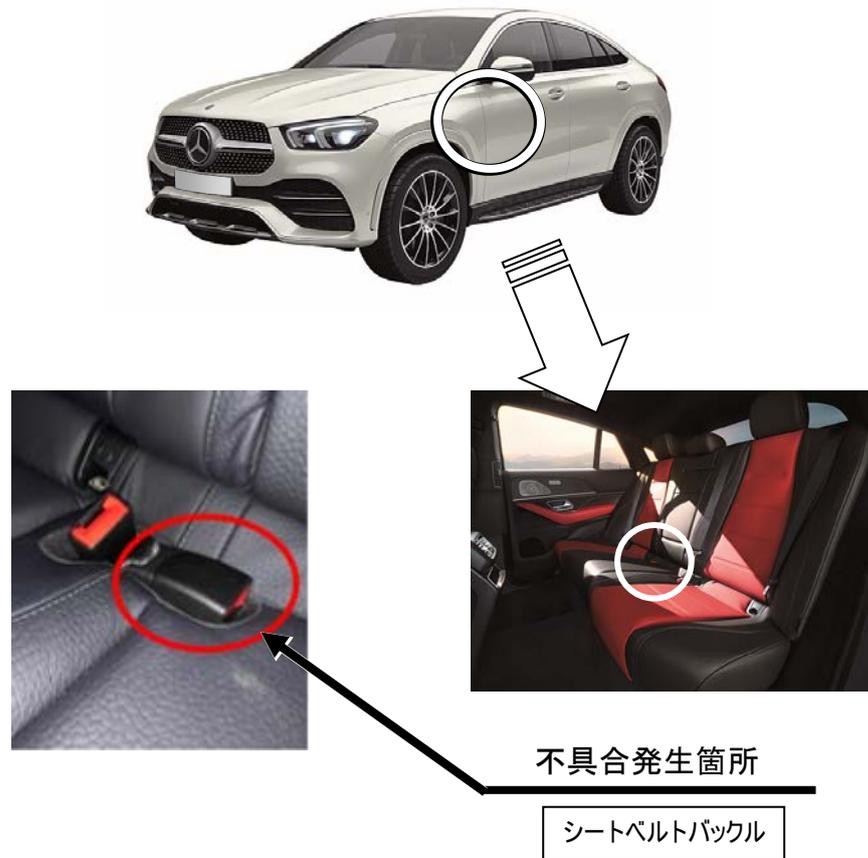
注: は固定する部位を示す

後席シート中央席のシートベルトバックルにおいて、未使用時の固定状態の設計が不適切なため、シート座面の下に入り込み、最悪の場合、当該バックルが取り出せずにシートベルトの装着ができなくなるおそれがある。

全車両、シートベルトバックルがシート座面の下に入り込まないように固定する。

識別：車台番号の付近に黄色ペイントを塗布する
