改善箇所説明図

不具合の内容

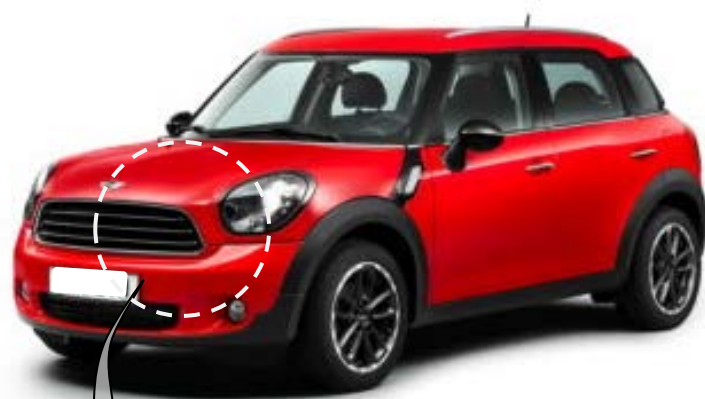
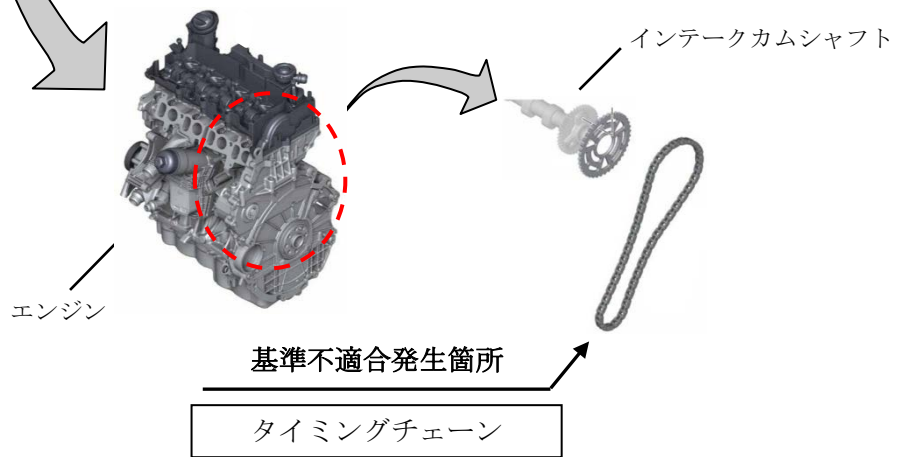
注) は、対策品に交換する部品を示す。

直列4気筒ディーゼルエンジンにおいて、タイミングチェーンの素材と表面加工の選定が不適切なため、強度が不足しているものがある。そのため、エンジン作動中にタイミングチェーンが破断し、最悪の場合、走行中にエンジンが停止し、再始動できなくなるおそれがある。

全車両、タイミングチェーンを対策品に交換する。

識別：左フロントドア、ロワヒンジのボルトの頭に白ペイントを塗布する。
