新技術等を活用した駅ホームにおける 視覚障害者の安全対策検討会 (第4回)

令和3年2月12日(金)14:00~16:50

ホームからの転落に関するアンケート及び ヒアリング結果について

ホーム上における歩行動線について

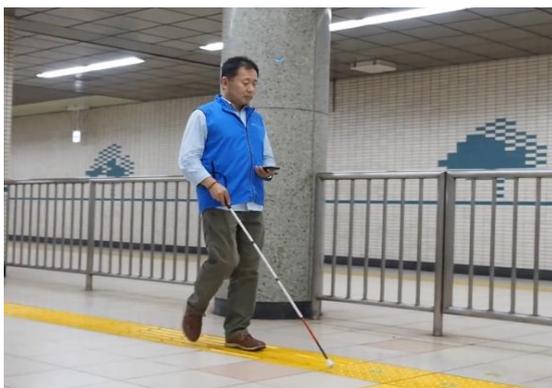
ご利用時のイメージ

「shikAI」は、駅構内の点字ブロックにQRコードを設置し、iPhoneのカメラで読み取ること
で、現在地から目的地までの駅構内の移動ルートを導き出し、音声で目的地までご案内するシ
ステムです。視覚障がい者の方に安心して駅をご利用いただくことを目的に、「Tokyo Metro
ACCELERATOR 2016」で最終審査を通過したリンクス株式会社（当時「プログレス・テクノロ
ジーズ株式会社」）が2017年に開発をスタートし、東京メトロ総合研修訓練センターや有楽町線辰巳
駅、新木場駅などで合計150名以上の視覚障がい者の方にご協力いただきながら、実用化に向けた
検証を重ねてきました。

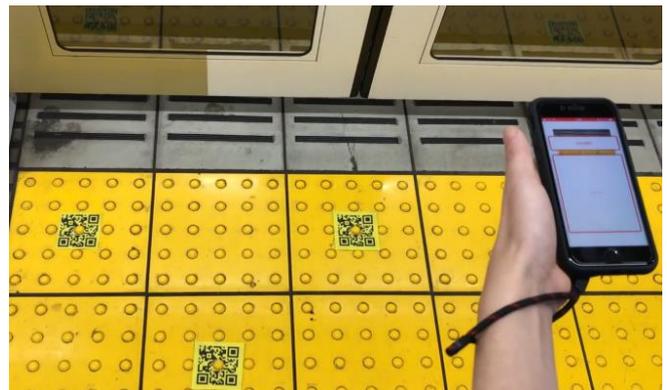
QRコード設置イメージ

駅構内の点字ブロック上またはその付近に QR コードを設置し、「shikAI」アプリでその QR コードを読み取ることで、現在地から目的地までの駅構内の移動ルートを導き出し、音声で進む方向や距離を伝えることで目的地までご案内します。

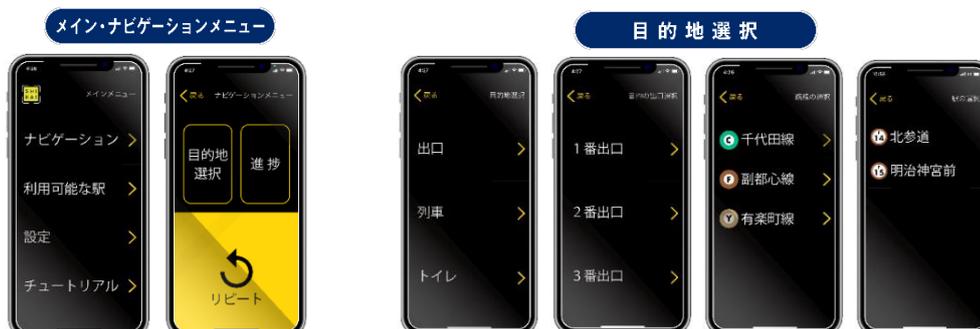
- ① 「shikAI」アプリを起動します。 ※VoiceOver 機能を有効にして操作します
- ② メインメニューでナビゲーションを選択し、ナビゲーションメニューが表示されたら、点字ブロック上の QR コードを読み込みます。 ※選択はスワイプとダブルタップにて操作します
- ③ QR コードを読み込むと目的地選択画面が表示されるので、目的地のカテゴリ、目的地を順に選択します。
- ④ 目的地が選択されると画面がナビゲーションメニューに戻り、音声ガイドが開始されます。ガイドに従い点字ブロックに沿って移動し、移動先の QR コードを読み込むと次の移動先への音声ガイドが提供され、目的地までナビゲートします。

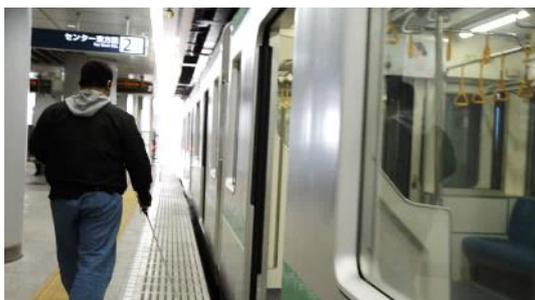
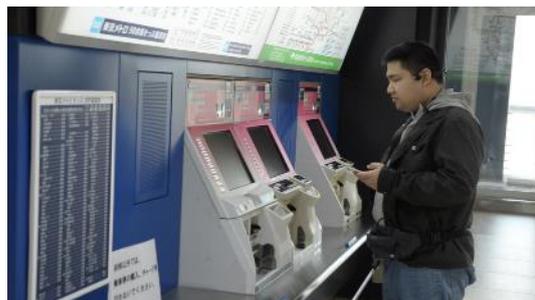
2016年12月 「Tokyo Metro ACCELERATOR 2016」でプログレステクノロジーの提案が最終審査を通過
2017年3月～ 東京メトロ総合研修訓練センター内の模擬駅等で位置情報の正確な取得等を目的とした実証実験を実施（計7回）

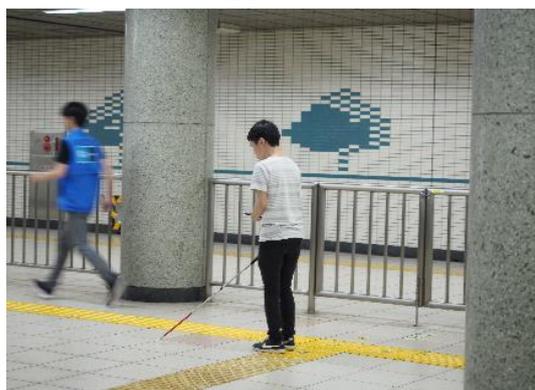
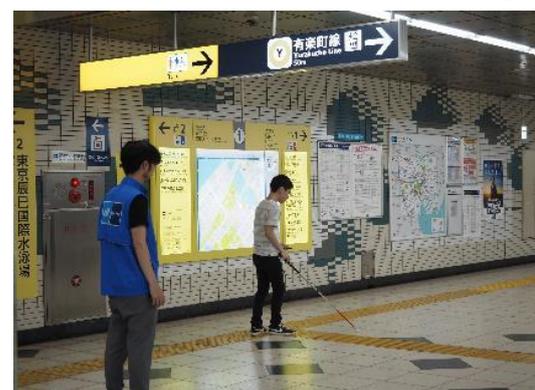
2018年8～12月 QRコードを使ったシステムの有用性を確認するため有楽町線辰巳駅で実証実験を実施

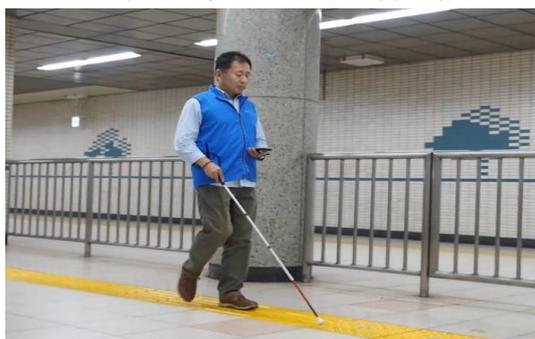
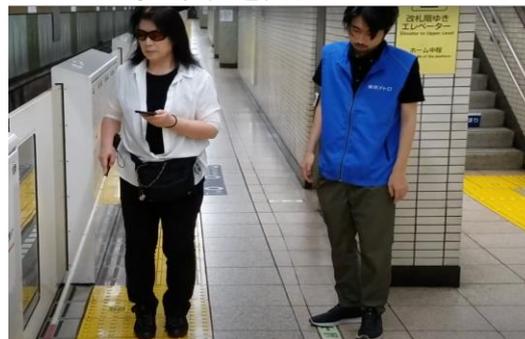
2019年8～9月 有楽町線辰巳駅及び新木場駅で一般公開に向けた導入検証を実施

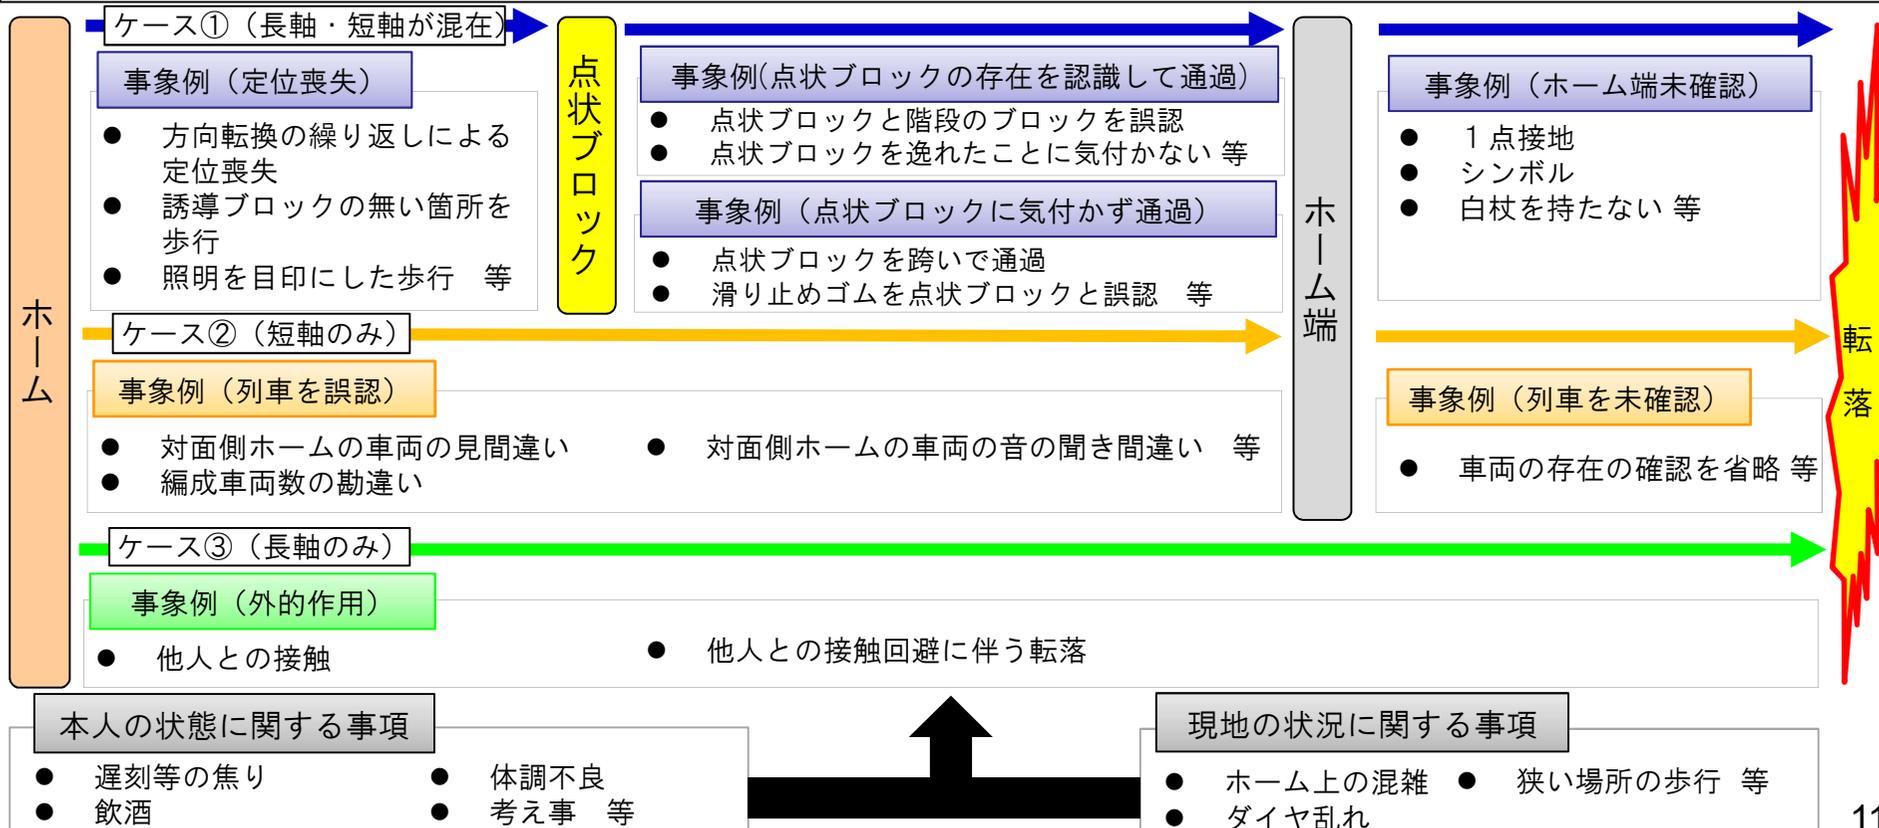
駅ホームからの転落要因の体系的整理(案)

- 視覚障害者の転落は、ホーム端の接近の仕方によって以下の3ケースに大別されると考えられる。
 - ・ ケース① 本人が気付かずホーム端に接近
 - ・ ケース② 列車が停車していると勘違いし、本人の意思でホーム端に接近
 - ・ ケース③ 他人との接触など、本人の意思によらず転落
- いずれのケースも転落に至るまでに物理的に「点状ブロック」「白杖によるホーム端または車両の確認」の2つのセーフティネットを通過する。その際、セーフティネットが機能すれば、視覚障害者の転落を防ぐことが可能。
- しかし、各セーフティネットが存在しても複数の事象が重なることでセーフティネットが機能しなければ、転落を防ぐことが困難となる。
- さらに本人の状態に関する事項・現地の状況に関する事項が加わることで転落に結び付く事象が発生する可能性が増し、転落に至る危険性が増大する。

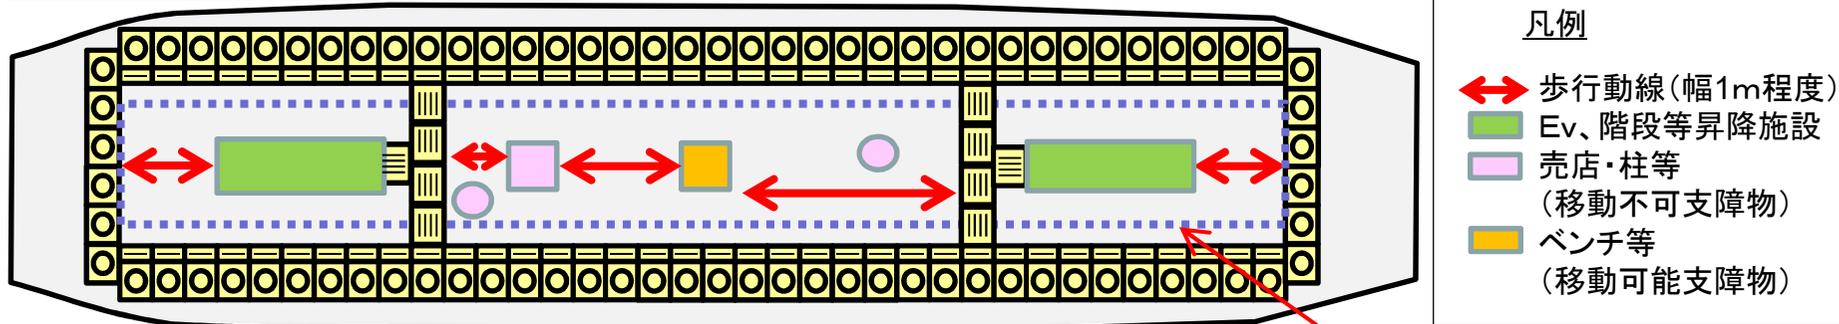
(参考) ホーム上のレイアウトイメージ

- ・視覚障害者の長軸方向の「歩行動線」として、幅1m程度のエリアをホーム上に設定する。
(歩行動線は、内方線付点状ブロックから50cm以上の離隔をとったエリア内とする)
- ・ホーム全長にわたり長軸方向に「歩行動線」を設定した場合の、支障物の数、1カ所あたりの長軸方向の長さを求める(その際、ベンチ等移設可能支障物と移動不可支障物は区別して整理)。

複数の歩行動線(↔)は、必ずしも同一線上にある必要はない。

内方線から0.5m以内は対象外

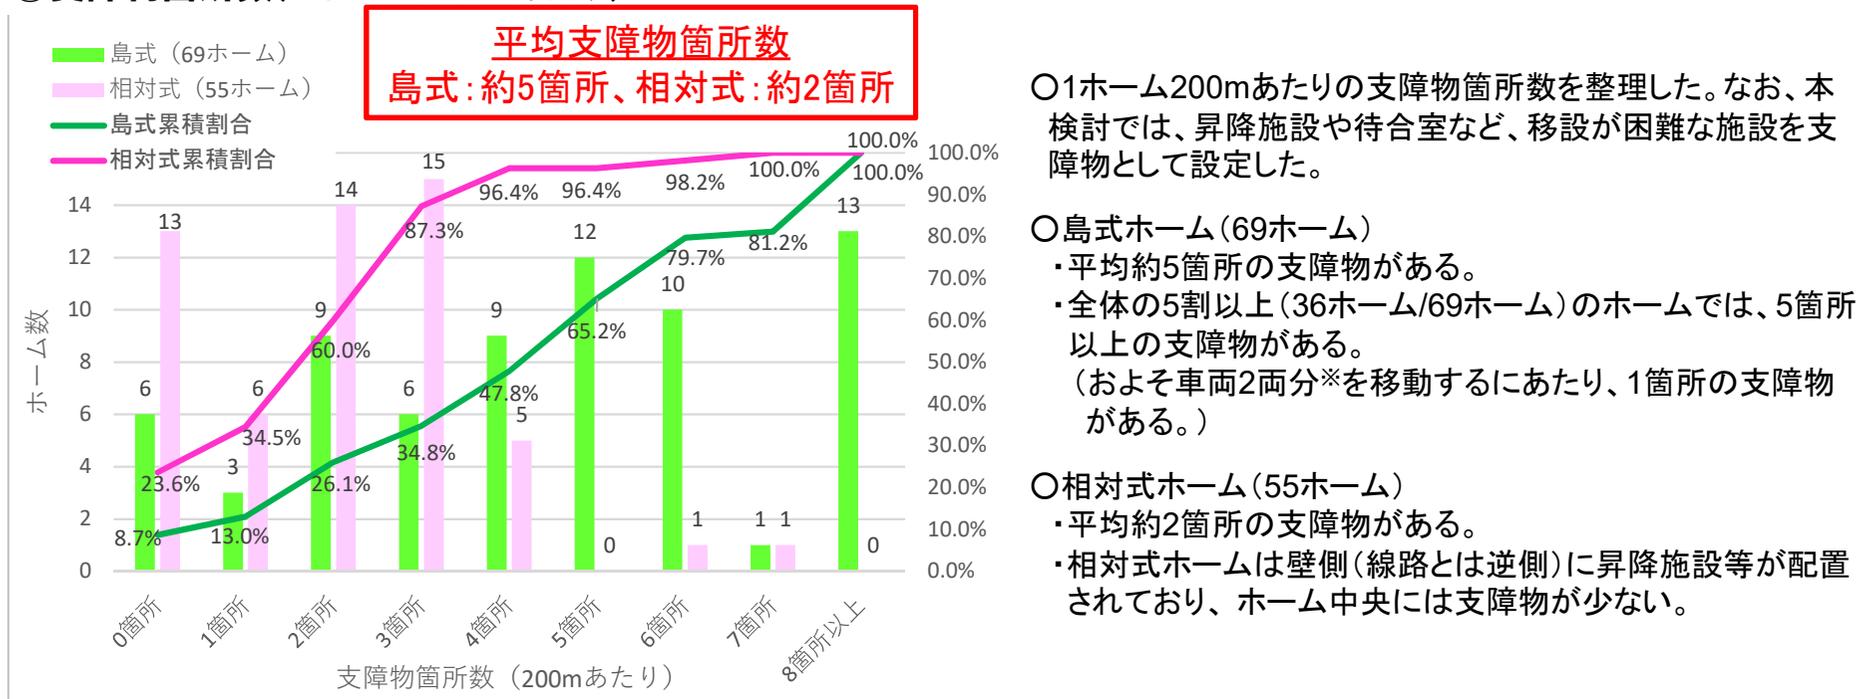
①支障物箇所数(1ホーム200mあたり)

○1ホーム200mあたりの支障物箇所数を整理した。なお、本検討では、昇降施設や待合室など、移設が困難な施設を支障物として設定した。

○島式ホーム(69ホーム)
 ・平均約5箇所の支障物がある。
 ・全体の5割以上(36ホーム/69ホーム)のホームでは、5箇所以上の支障物がある。
 (およそ車両2両分※を移動するにあたり、1箇所の支障物がある。)

○相対式ホーム(55ホーム)
 ・平均約2箇所の支障物がある。
 ・相対式ホームは壁側(線路とは逆側)に昇降施設等が配置されており、ホーム中央には支障物が少ない。

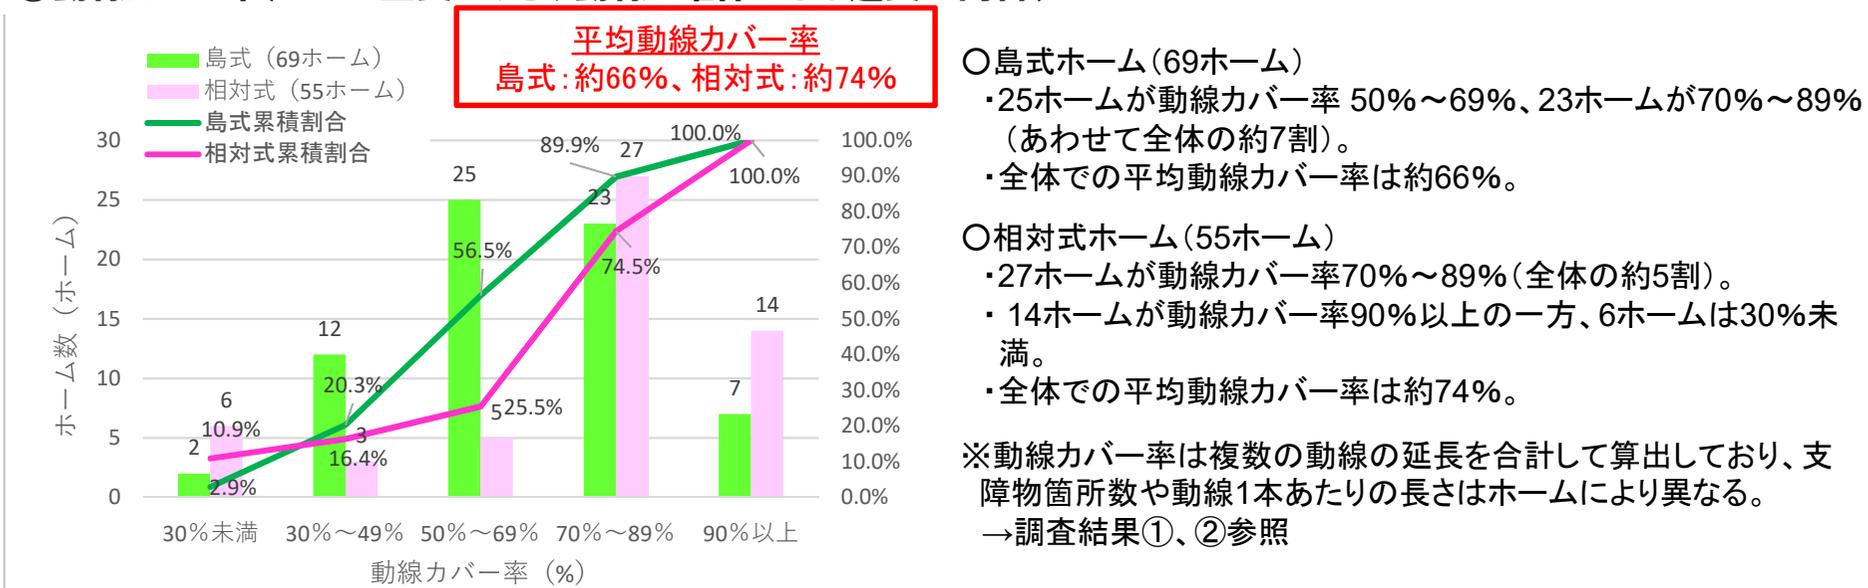
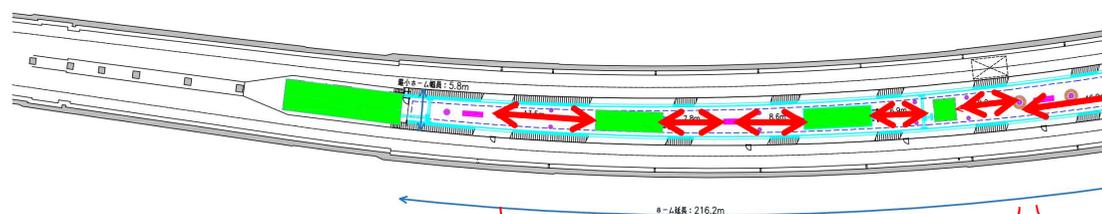
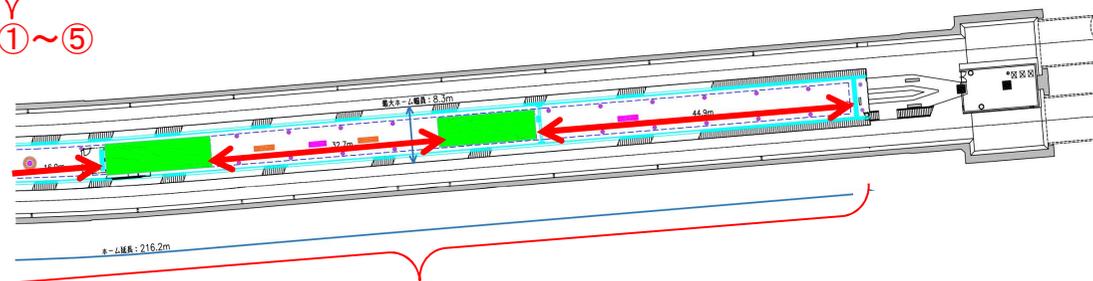
例: C駅
 動線カバー率64.5%

③ 動線カバー率(ホーム全長のうち、動線を確保できる延長の割合)

- ・動線①~⑧(赤矢印 \longleftrightarrow) 計139.5m
- ・ホーム全長216.2m

動線カバー率: $139.5 \div 216.2 = 64.5\%$

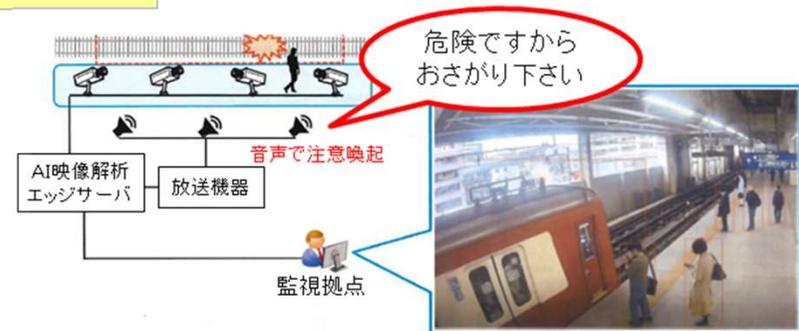
(例)京急電鉄 京急蒲田駅(実証実験中)

ホームのカメラの映像から、ホーム端へ接近する人をAIで認識し、音声で注意喚起するもの。

- ①誰に向けて警告しているのか特定できるようにする、求められる行動を具体的に伝えるなど、警告方法に工夫が必要。例えば、白杖を検知する機能を付加して「白杖の人、止まってください！」と注意喚起することが望ましい。(A)(B)(C)
- ②危険エリアの範囲設定が重要(現行のホーム端から1.5m幅では広すぎる)。(A)(B)(C)
- ③ホーム端に向かって短軸方向へ歩く人を抽出して警告するシステムへの改良が望ましい。(B)

⇒ 白杖の検知や動きの追跡により対象者を特定するなど、適時適切な警告の実現に向けた検討が必要。

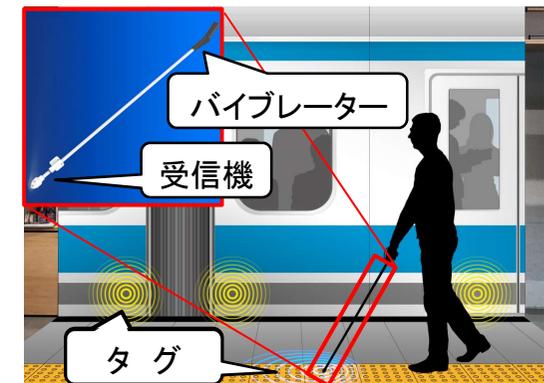
1-2. 白杖による歩行支援システム(京セラ)

ホーム端や車両に設置されたICタグからの信号を足首や白杖の先端に取り付けた受信機が感知し、バイブレーターの振動で注意喚起するもの。

- ①状況判断のための情報が増えることにより、注意の分散が起こる可能性。(A)(B)
- ②白杖により伝わる床面の凹凸の情報と機器による振動を混同する可能性。(A)(B)
- ③白杖が重いこと、ホーム・車両へのタグ設置コストが課題。(A)(C)
- ④車両へのタグ設置は落下の懸念あり。(C)

⇒ 白杖の軽量化、得られる情報の差別化など利用者にとって混乱なく利用できるような検討が必要。

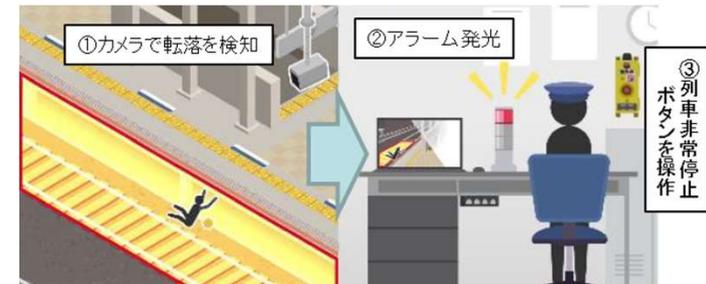
(例)小田急電鉄 経堂駅・祖師ヶ谷大蔵駅

ホームのカメラ映像から転落する人をAIで認識し、駅執務室に通報するシステム。

列車停止は駅係員により非常停止ボタンを押下して行うもの。

⇒ 転落直後の対応として有効なシステムであり、検知精度の向上(誤認防止)、速やかな列車停止の仕組みの検討が必要(転落自体を防止する対策との併用等が必要)。

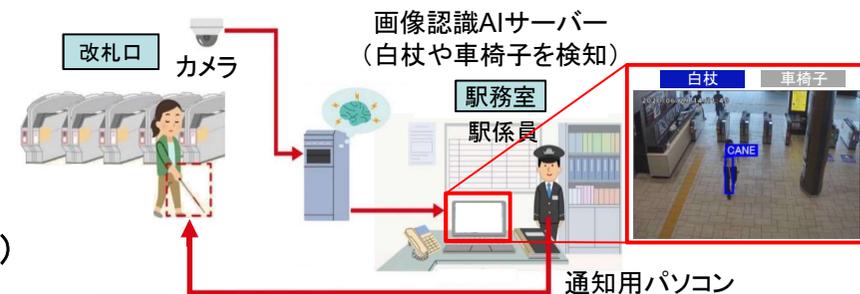
(例)近鉄 大和西大寺駅(実証実験中)

改札口のカメラの映像から白杖や車椅子をAIで認識し、駅係員へ通知するもの。

⇒ 盲導犬にも対応可能となるよう改良を進めるとともに、到着列車から降車した視覚障害者への対策との併用や、他のシステムとの連携も視野に入れた検討が必要。

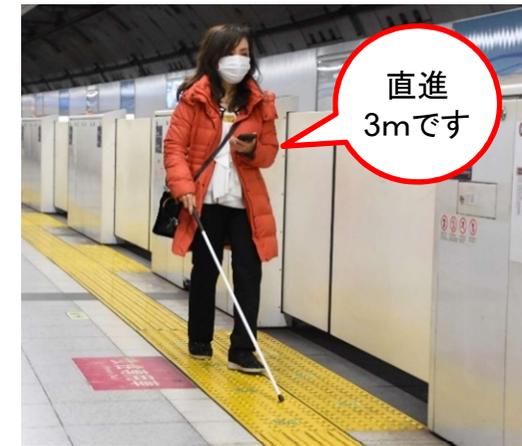
(例)東京メトロ 西早稲田駅

警告ブロックに貼付したQRコードをスマホで読み取り、専用アプリによる音声案内で誘導ブロック上を安全に誘導するもの。

⇒ホームドアの設置されているホームやコンコース階における誘導支援システムとして有効。ただし、注意の分散や歩きスマホと誤解されないような配慮が必要。

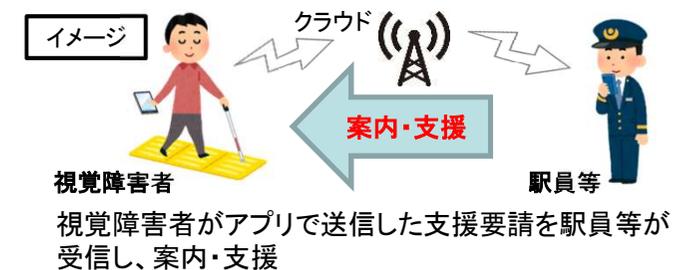
視覚障害者がスマホアプリで送信した支援要請を駅係員等が受信し、案内・支援をするもの。地上設備が不要で安価、クラウドとスマホで完結するためシステムの拡充や複数事業者での展開が期待できる。

⇒低コストで拡張性が期待されるシステムであり、実際に駅を利用する視覚障害者が駅係員に介助要請する際の利便性・操作性等を検証するための実証実験を計画中。

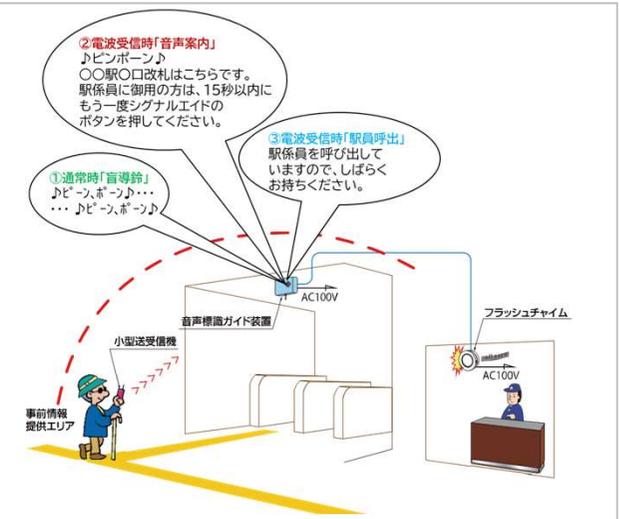
改札口に設置した音声標識ガイド装置の利用エリア内でシグナルエイドを操作することで、音声案内や駅員の呼び出しを行うもの。

⇒ 使用範囲が限られることから、より広範囲での使用に向けた検討が必要。

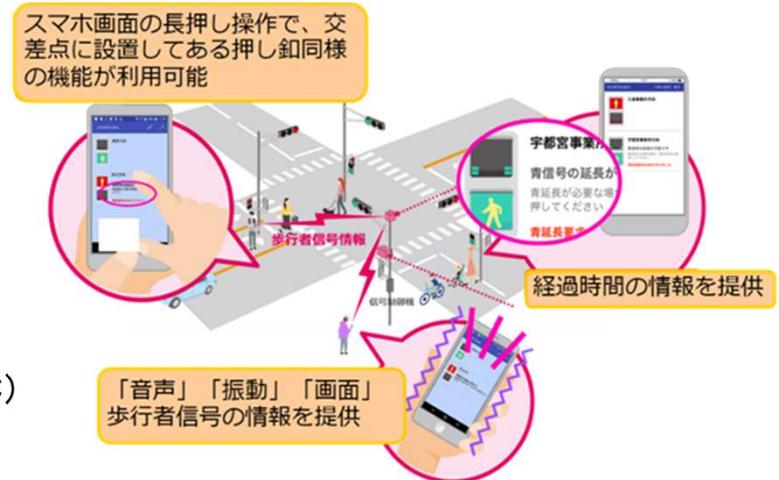
スマホにより交通信号の状態を音声で知らせたり、歩行横断時の青時間を延長することにより、歩行者の安全を支援するもので、今後、駅ホームにおける情報提供に係る応用も考えられる。

⇒ 鉄道分野での応用に向けて更なる検討が必要。
