改善箇所説明図

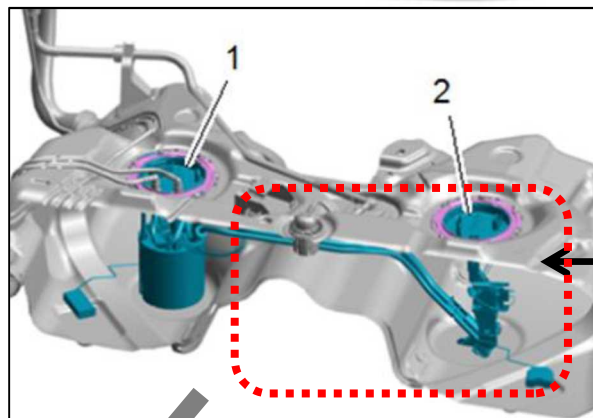
基準不適合箇所

燃料ゲージ付きサクシオン
ジェットポンプ

は、交換する部品を示す

フロント

燃料タンクに取り付けられている燃料ゲージ付きサクシオンジェットポンプにおいて、製造時の組付指示が不適切なため、使用過程において当該ポンプが傾くことがある。そのため、燃料残量が正しく検出できず実際より燃料を多く表示して、最悪の場合、走行中に燃料切れによりエンストするおそれがある。

全車両、燃料ゲージ付きサクシオンジェットポンプを対策品に交換する。
