改善箇所説明図

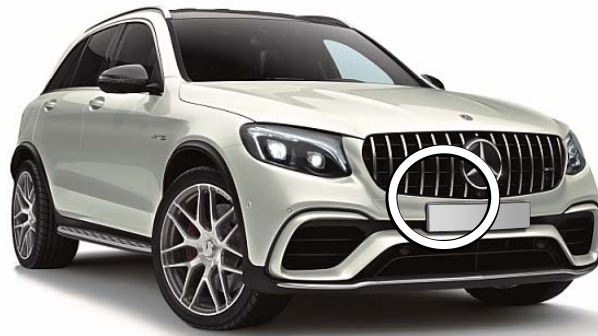
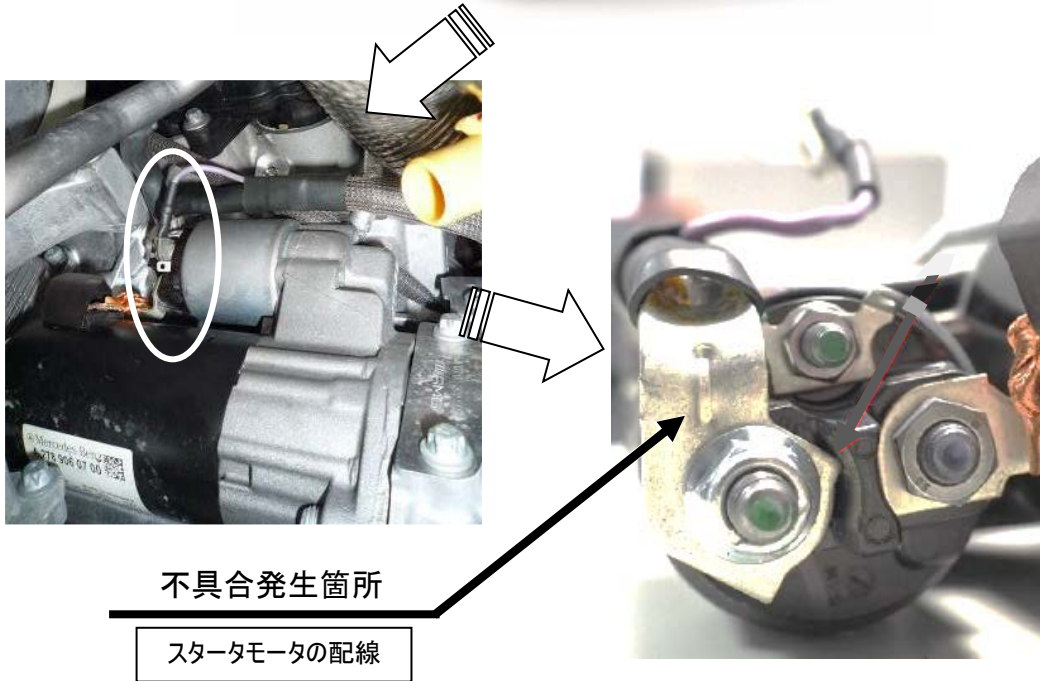
注: は点検する部位を示す

スタータモータの電気配線において、製造指示が不適切なため、配線がスタータモータのハウジングに干渉して取付けられているものがある。そのため、走行時の振動等で配線の被覆が損傷し短絡して、エンジンが始動不能となり、最悪の場合、火災に至るおそれがある。

全車両、スタータモータの配線を点検し、干渉している場合は配策を修正する。なお、干渉により配線に損傷がある場合は配線を新品に交換する。

識別 : 車台番号の付近に黄色ペイントを塗布する
