平成30年台風21号による 関西国際空港の被災状況及び 航空貨物輸送における課題

2020年9月25日

株式会社日通総合研究所

1. 関西国際空港の被災状況 (1) 概要

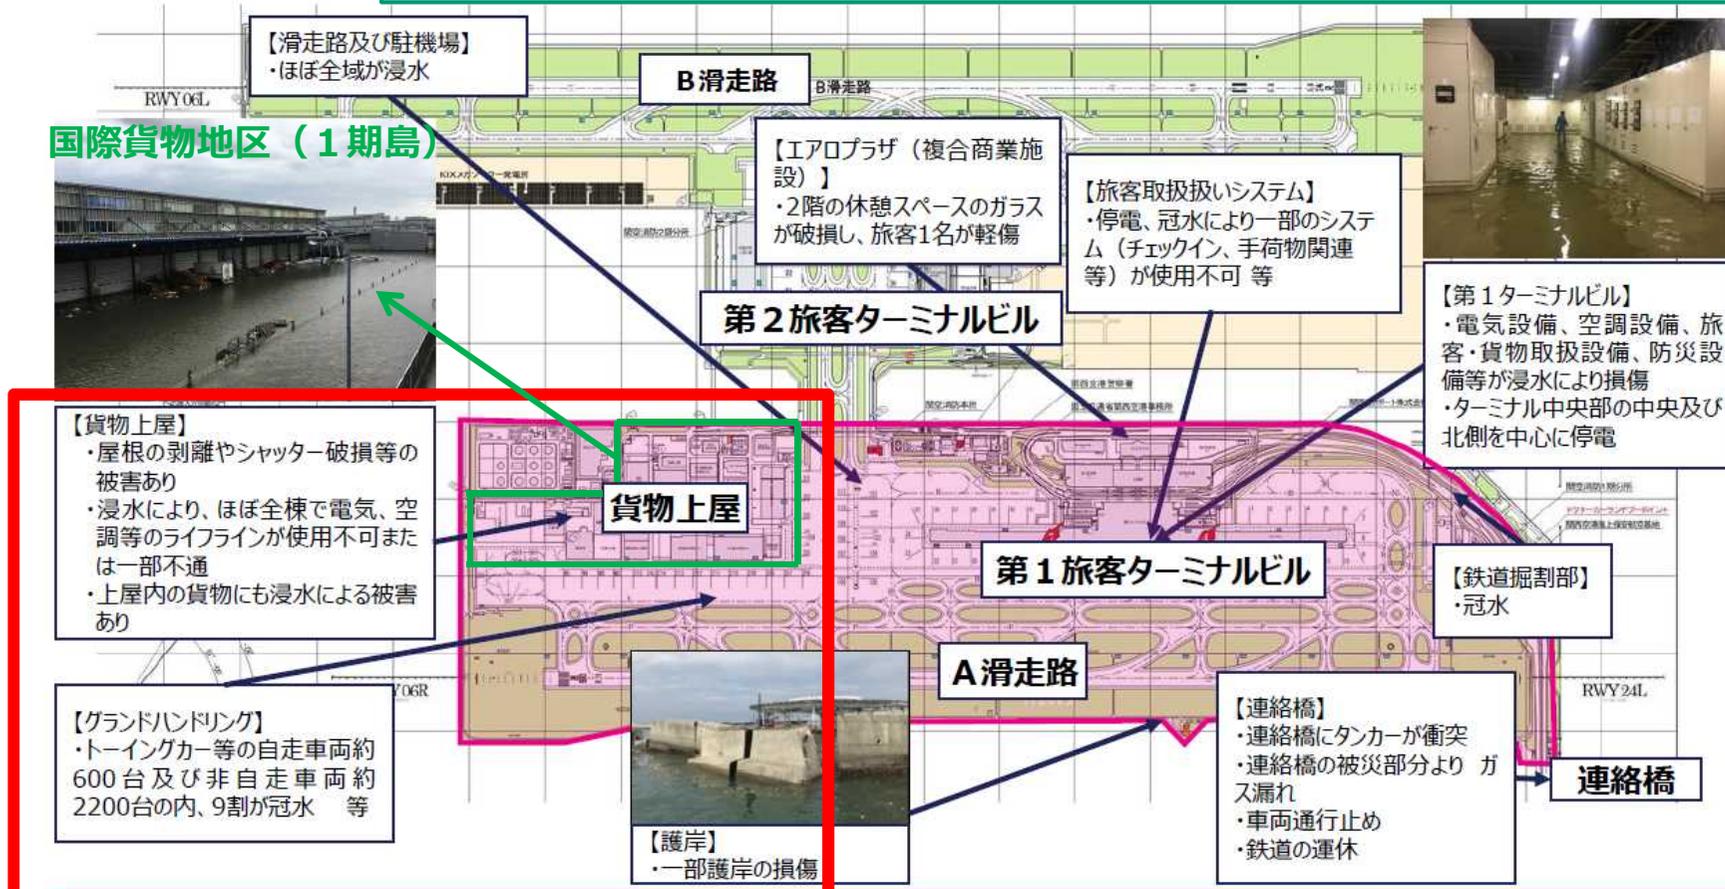
- ・ 台風接近時の潮位 (CDL 2.5) は、既往最高潮位 (第2室戸台風の潮位 CDL 3.2m) を下回ったものの、波高は強風により5mを超え、過去に観測された波高 (最大3.4m) と比較すると非常に大きいものであり、**護岸を越波した**。
- ・ 高波による東側・南側護岸からの越波を主な要因 (総浸水量約 230~270 万m³の約 9 割に相当する水量) として、**関空1期島内で広範囲にわたり大規模な浸水が発生**。
- ・ **A滑走路等の水没に伴う航空機の離着陸不能、第1旅客ターミナルビル (T1) の地下区画の高圧電気設備3基の損傷に伴う電力供給の停止、排水ポンプの受配電盤の破損に伴う排水ポンプ3カ所の機能喪失等の被害が発生**。
- ・ **国際貨物地区への浸水・強風により、取扱貨物、電気設備、上屋、車両に被害**。

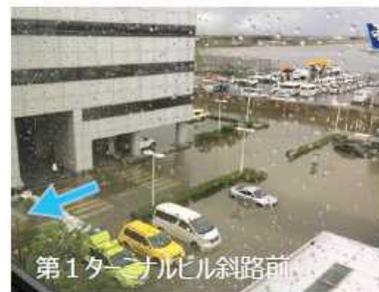
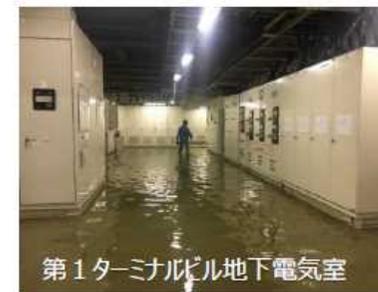
ターミナル地区の状況

第1ターミナルビルには、南北に縦断する地下通路があり、各種設備室（電気室、防災センター、中央監視室、通信設備室、機械室等）がある。島内への電力供給は継続されていたものの、島内に流入した海水が斜路を通り地下階にある電気室などの設備室に浸水したため大規模な停電が発生した。

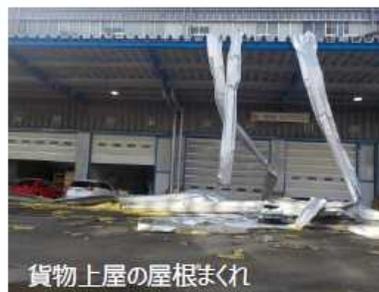
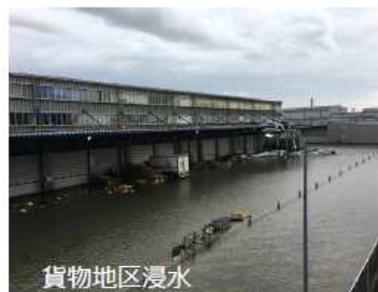
貨物地区の状況

一期島の南に位置する国際貨物地区には、KAPが管理する貨物上屋の他、各事業者が管理する上屋や機内食施設がある。ここでは、強風による屋根飛散・シャッター破損や、浸水により貨物・フォークリフトなどの業務上必要な車両や設備が水損した。また、貨物上屋の地下および1Fにある受変電設備等も水損し、電源供給が途絶えた上屋もある。

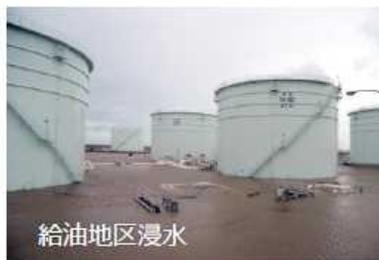
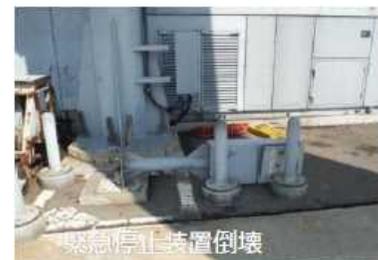
給油地区の状況

KIXでは、燃料を海上輸送にてバース地区で受入れ、給油地区のタンクに貯油し、埋設配管を通じてエプロン地区の各スポットへ送るハイランド式である。主な被害は、給油地区の浸水によるタンク底板の錆や、エプロン地区のハイランドピット（燃料取出口を囲っているピット）内への浸水・緊急停止装置の倒壊などであった。なお、今回の台風では燃料を送るポンプや給油地区の電源供給を賄う電気室棟が、浸水したものの水損被害は受けなかった。

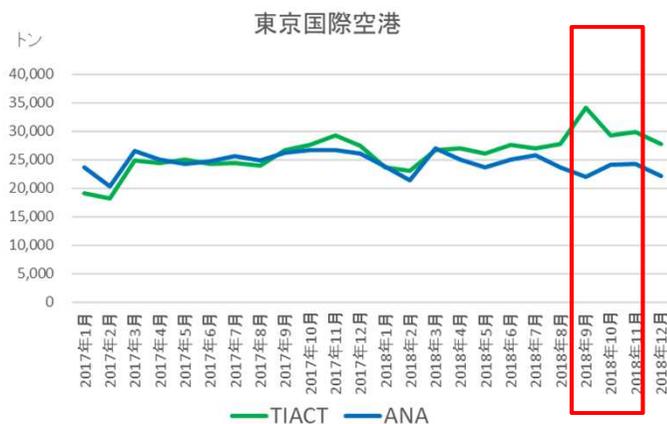
- ・関空の2018年9月における上屋での貨物取扱量は対前年同月比で80%減少している。それに対して、他の主要空港は空港全体では成田が7%増、羽田が5%増、中部が30%増と中部以外の増加率は小さい。
- ・ただし、上屋別（下図）にみると、成田のI A C T社の上屋は約20%増、羽田のT I A C T社の上屋は30%増等と増加率がより大きい。両空港のA N A社の上屋の取扱量が微増もしくは減少傾向にあるため、空港全体での増加率は小さくなっている。この理由はA N Aが成田・羽田経由で関空に送る予定だった貨物が取り扱えなくなったため等と考えられる。

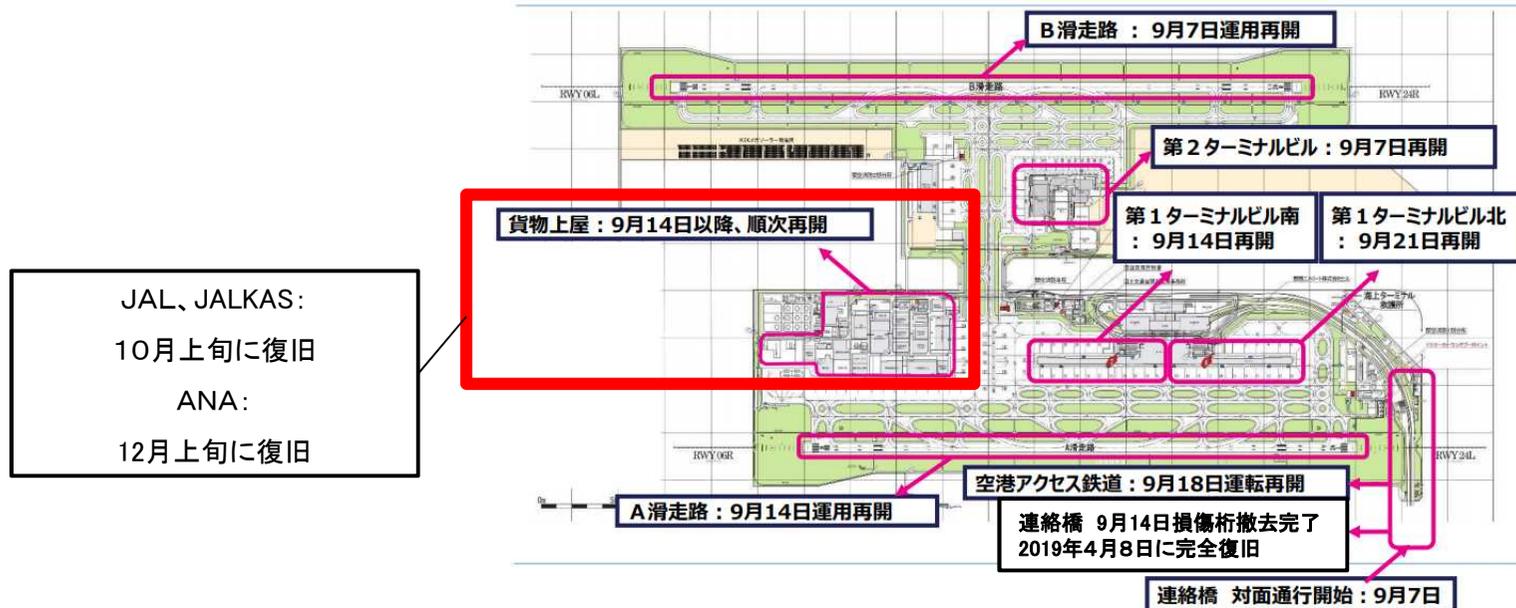
復旧ステップ	復旧内容
9月4日 (被災)	<ul style="list-style-type: none"> 台風21号により空港が被災
ステップ① 緊急再開 9月7日 (被災後3日)	<ul style="list-style-type: none"> 第2ターミナル国内線再開 2期島離着陸施設供用 (B滑走路、エプロン等) 連絡橋 対面通行開始
ステップ② 部分再開 9月14日 (被災後10日)	<ul style="list-style-type: none"> 第1ターミナル国内線・国際線部分再開 (南側) A滑走路供用、誘導路・エプロン部分再開 国際貨物地区部分再開 (順次再開) 第2ターミナル全面再開 連絡橋 損傷桁撤去完了
9月18日 (被災後14日)	<ul style="list-style-type: none"> 空港アクセス鉄道運転再開
ステップ③ 全面再開 9月21日 (被災後17日)	<ul style="list-style-type: none"> 第1ターミナル全面再開 (北側の復旧) 誘導路・エプロンの全面復旧
