# 能登半島へのアクセス確保

# 令和6年能登半島地震 能登半島 道路の緊急復旧の状況 <sup>令和6年1月16日(火) 17時00分時点</sup> 国土 本通省 道路局

# 令和6年能登半島地震に伴う河川・海岸の対応状況等について

# 令和6年能登半島地震に伴う下水道施設の被害状況(石川県)

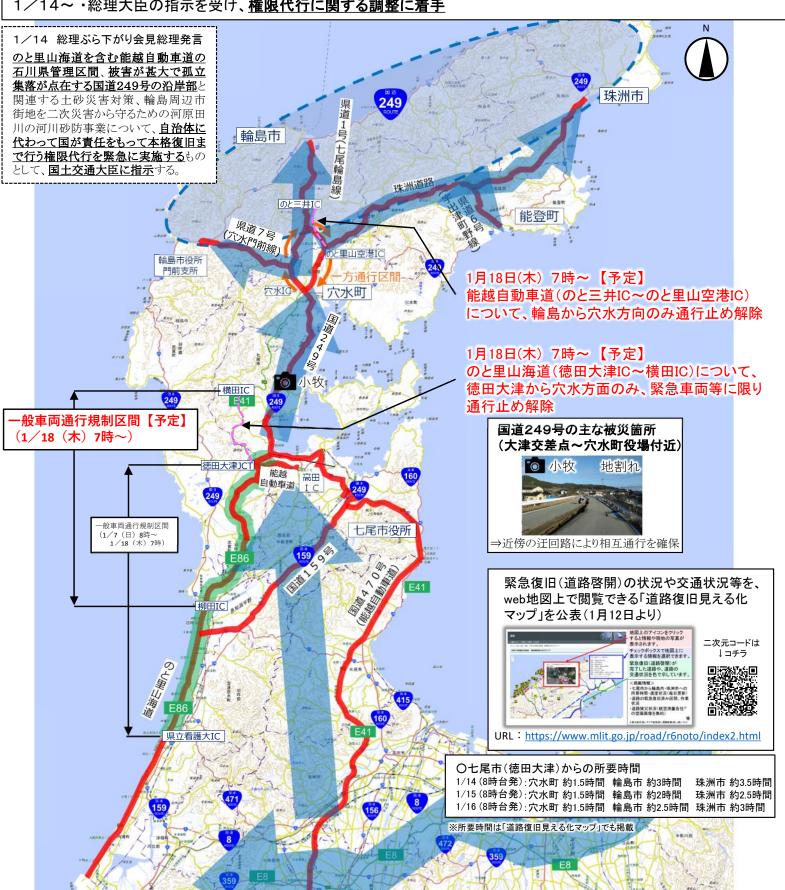
- ·北陸道などの高速道路(NEXCO·公社管理)の通行止め解除 1/2
  - ・能登半島へのアクセス道路の緊急復旧に着手
  - ・普通車について、輪島・珠洲市までアクセス確保(大型車について、1/4確保)
- ·緊急復旧により、半島内の幹線道路の約8割が通行可(1/15 約9割まで進捗)
- 1/14~・総理大臣の指示を受け、権限代行に関する調整に着手

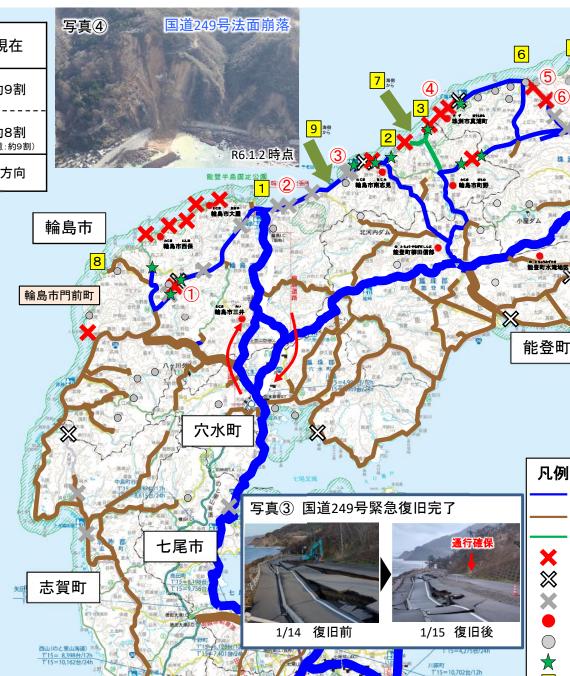
- ○1/2から幹線道路の緊急復旧に着手。24時間体制を構築し、海側の国道249号の復旧に向け、(一社)日本建設業連合会により緊急復旧作業を順次実施。
- 〇沿岸部では被災箇所が多数確認されているため、自衛隊と連携し、内陸側・海側の両方からくしの歯状の緊急復旧も進めており、既に9方向で通路を確保

1/7 7時		現在
半島内の 主要な幹線道路	約6割	⇒	約9割
うち国道249号   沿岸部※1	約2割	<b>⇒</b> (迂回路	<b>約8割</b> を考慮:約9割)
沿岸部への到達 ※2	6方向	⇒	9方向

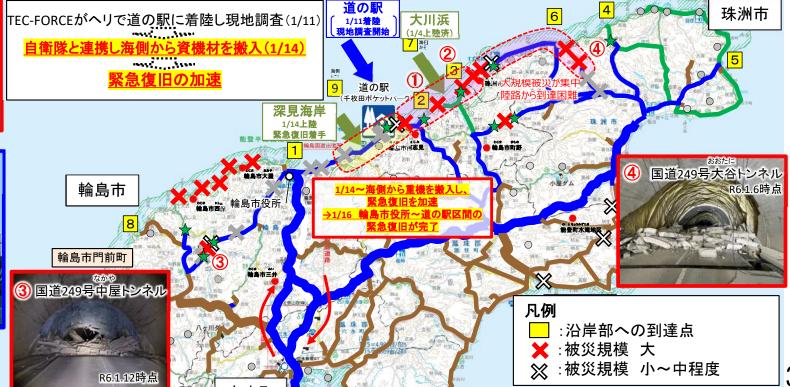
- ○孤立集落の解消にむけ、自衛隊と連携し、内陸からにくわえて海側から、くしの歯状の緊急復旧を順次実施
- 〇あわせて国道249号の被災箇所について、本復旧にむけた現地調査に今後着手
- ★ : 被災規模 大

〇1/11より、TEC-FORCE(国土交通省緊急災害対策派遺隊)が空からヘリで着陸し、道の駅を拠点として現地調査を開始

陸側、海側から重機を搬入し、 **緊急復旧を加速**

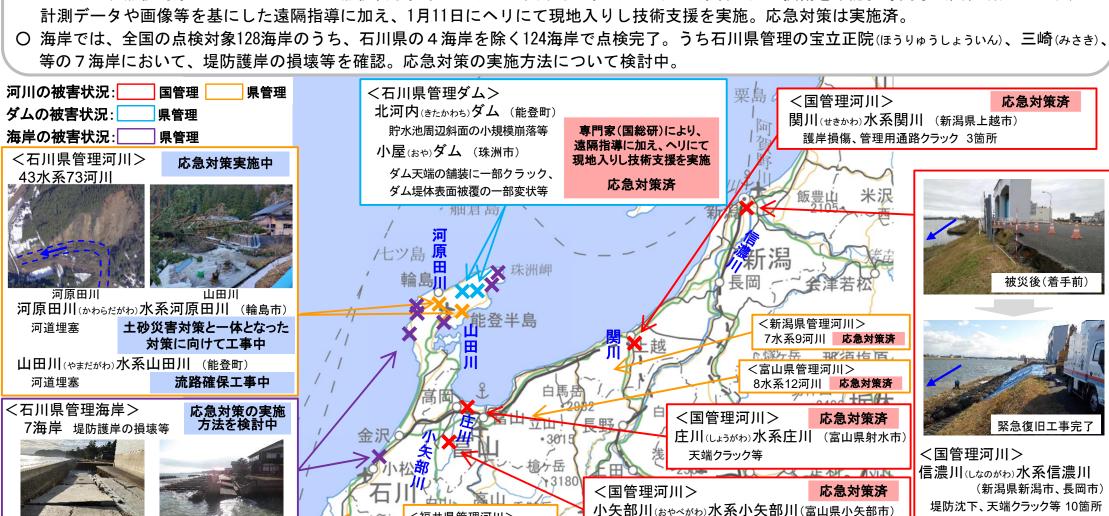
- 国管理河川では、5県(新潟、富山、石川、福井、長野)に所在する12水系17河川で点検を完了。4水系4河川16箇所で堤防沈下、 天端クラック等を確認、信濃川(しなのがわ)水系信濃川における緊急復旧工事の完了を含め、必要な応急対策は実施済。
- 〇 県管理河川では、6県(新潟、富山、石川、福井、長野、岐阜)が管理する122水系554河川のうち、109水系532河川で点検完了、残る河川は点検実施中。 新潟県、富山県、石川県、福井県が管理する59水系95河川で、護岸損傷、天端クラック等を確認、応急対策を順次実施中(石川県は継続中、他は実施済)。 石川県管理の河原田川(かわらだがわ)水系河原田川、山田川(やまだがわ)水系山田川において、土砂崩れによる河道埋塞が発生し家屋等が浸水。 河原田川については土砂災害対策と一体となった対策に向けて工事中。山田川については流路確保工事中。
- ダムでは、点検対象ダム96ダムの全てで点検終了。うち94ダムは異常なし。2ダム(石川県管理)で損傷を確認。専門家(国総研)により、 計測データや画像等を基にした遠隔指導に加え、1月11日にヘリにて現地入りし技術支援を実施。応急対策は実施済。
- 等の7海岸において、堤防護岸の損壊等を確認。応急対策の実施方法について検討中。

天端クラック 2箇所

1水系1河川 応急対策済

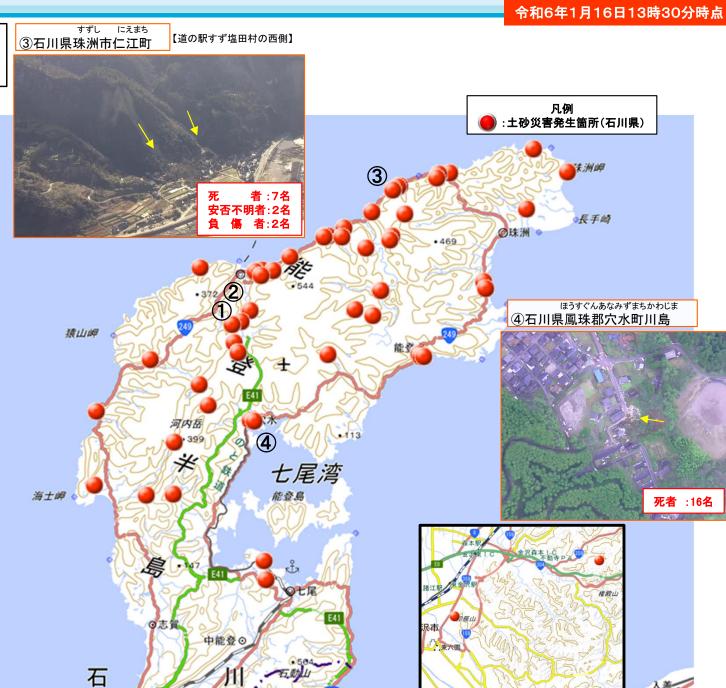
わじまし くまのまち ①石川県輪島市熊野町

わじまし いちのせまち ②石川県輪島市市ノ瀬町

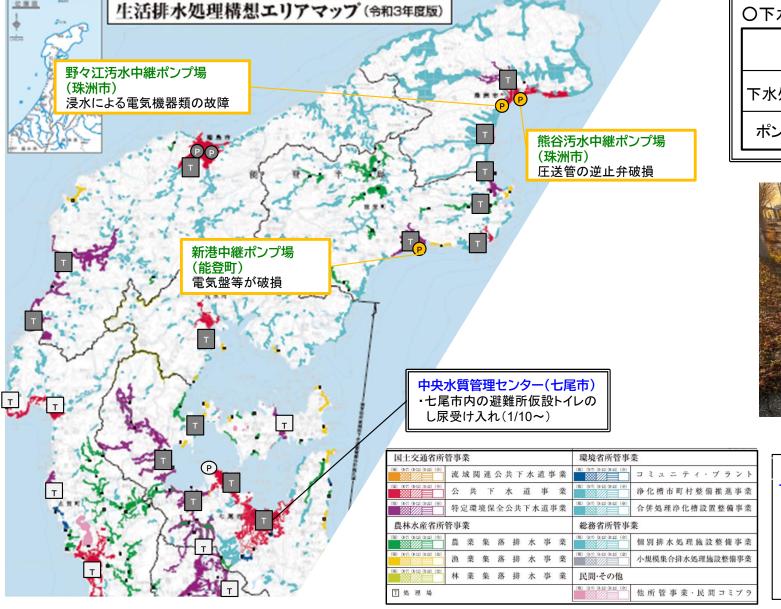
# ○下水道施設の復旧状況1/6<br/>14:00時点現在下水処理場稼働停止9箇所→ 0箇所ポンプ場稼働停止4箇所→ 3箇所

▲仮設配管・ポンプを設置した応急対応の状況

- 〇特に被害の大きい能登地方6市町の下水道の復旧については、水道の復旧状況に遅れることがないよう、上下水道一体となって早期復旧に向けた 支援を実施(1/8~)
- 〇日本下水道事業団により、稼働停止の下水処理場、ポンプ場の緊急支援を実施(1/7~)

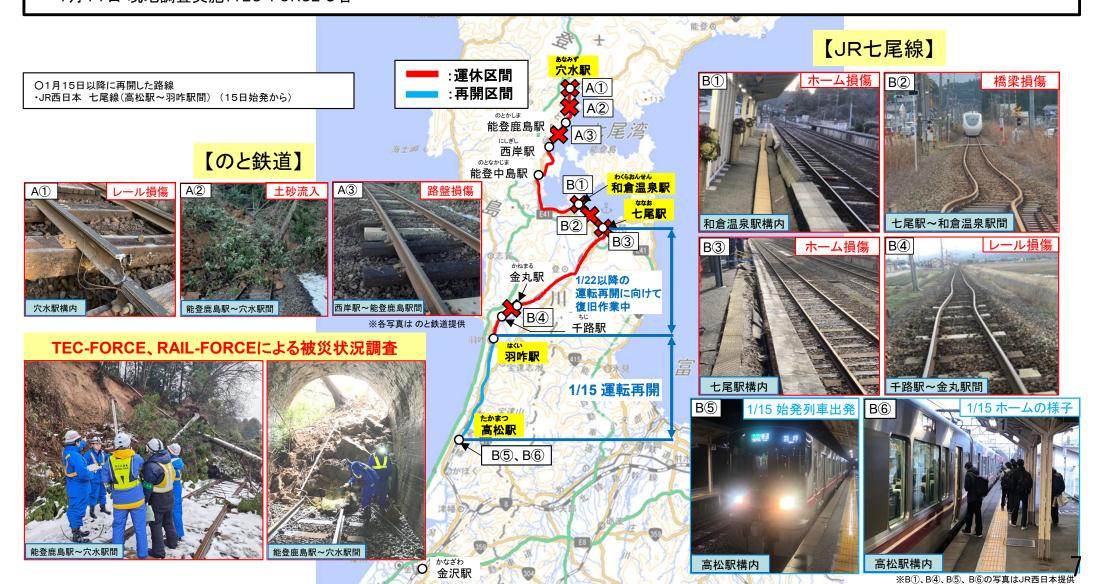
〇運休区間: 七尾駅~穴水駅間(全線) 被害が大きく運転再開の見込みが立っていない。(1月5日 のと鉄道より発表) 1月9日~10日現地調査実施(合計12名):TEC-FORCE 5名、鉄道・運輸機構 鉄道災害調査隊(RAIL-FORCE) 7名

○運休区間: 羽咋駅~和倉温泉駅間 羽咋駅~七尾駅間は、1月22日以降の運転再開を目指して復旧作業中。

(29.8km) 七尾駅~和倉温泉駅間は、被害が大きく運転再開の見込みが立っていない。(1月15日 JR西日本より発表)
