- 令和8年熊本地震による被災からの早期復旧に向け、熊本県からの要請を受けた国土交通省の災害査定官が被災箇所へ赴き、災害復旧の迅速化に向けた復旧方針・工法等の技術的支援・助言を実施
- 調査は熊本県宇城市、氷川町内の県管理橋梁、河川、道路の3箇所

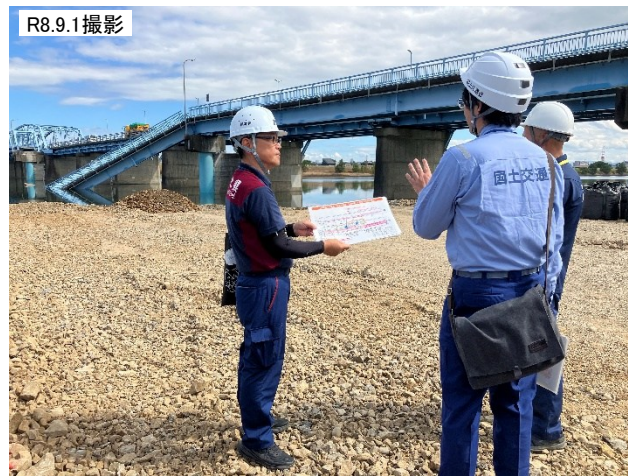
緊急調査状況（植柳橋）

- ・ 歩道橋の一部が落橋

- ・ 落橋した橋の復旧に向けた留意点について、「破損していないように見える橋脚についても詳細調査を実施することが望ましい」、「落橋部分の撤去は、高度な作業となるため、事前に作業計画をしっかりと策定し、安全な施工に努めてください」など助言を実施

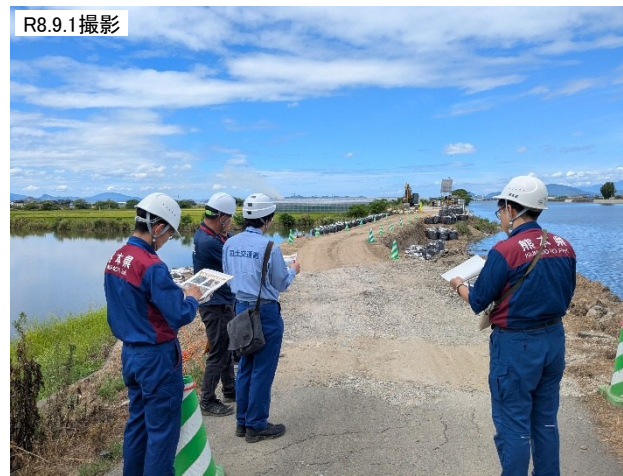
緊急調査状況（大鞘川）

- ・ 堤防の沈下、クラック等が発生

- ・ 再度災害防止に向けた、設計の考え方について、「元の堤防高さからの沈下量を確認し、被災の範囲等を確定させてください」「地盤の緩みが確認される場合は地盤改良を検討してください」など助言を実施

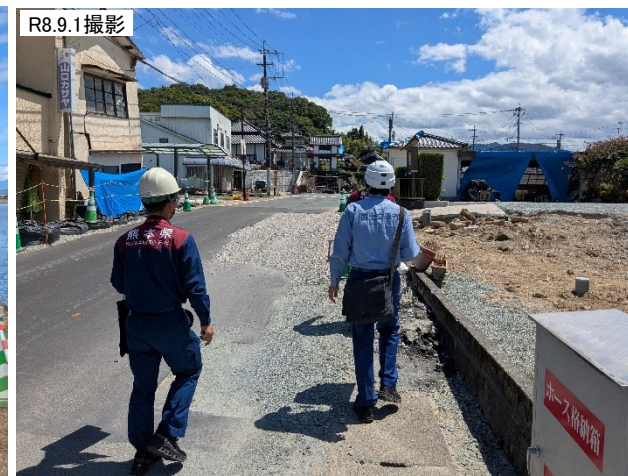
緊急調査状況（小川嘉島線）

- ・ 道路に1m程度の段差が発生

- ・ 道路復旧の高さの考え方について、「周辺宅地の復旧方針や上下水道との協調調整を踏まえ、復旧高さの考え方を整理してください」など助言を実施
