## <被害の状況等>

# 印旛沼、鹿島川・高崎川の浸水被害（R8. 9台風25号出水）

# 【令和8年台風25号】水道施設の被害状況等について

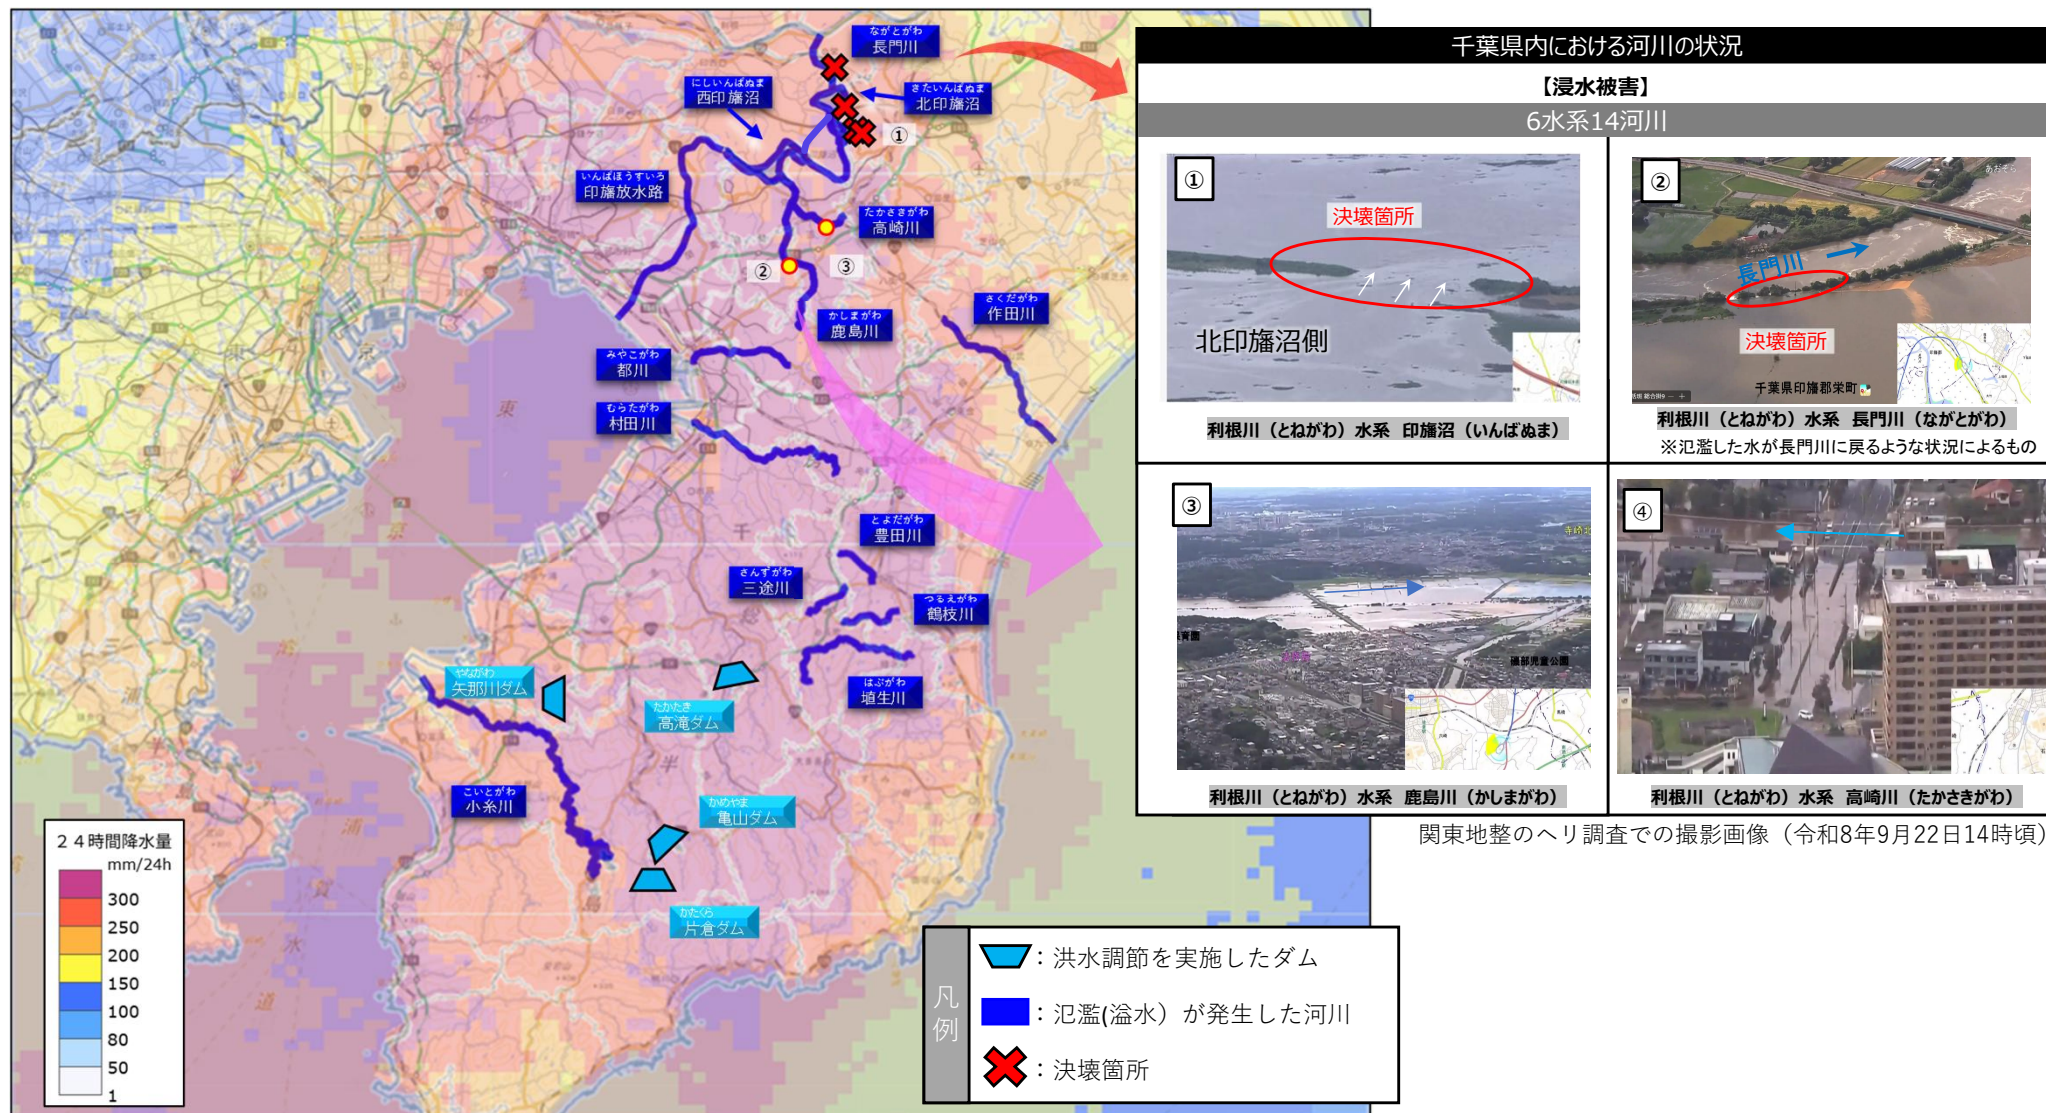
●北印旛沼・北印旛沼（角川集水路）・長門川※<sup>1</sup>にて3地点4箇所の堤防決壊が発生。

（※<sup>1</sup>：長門川の箇所は氾濫した水が長門川に戻るような状況によるもの）

●北印旛沼4.83m、西印旛沼5.04m※<sup>2</sup>、高崎川鍋木観測所6.25mの水位を観測。

（※<sup>2</sup>：観測史上最高水位）

凡例  
■：あおぞら号での撮影画像（令和8年9月22日14時頃）を基に浸水範囲を国土地理院にて作成＜速報版＞  
■：あおぞら号での撮影画像（令和8年9月25日11時頃）を基に浸水範囲を国土地理院にて作成＜速報版＞  
 ※撮影範囲以外の浸水区域は図化できない場合がある。

印旛排水機場（水機構）  
 ＜利根川に排水（計画92m<sup>3</sup>/s）＞

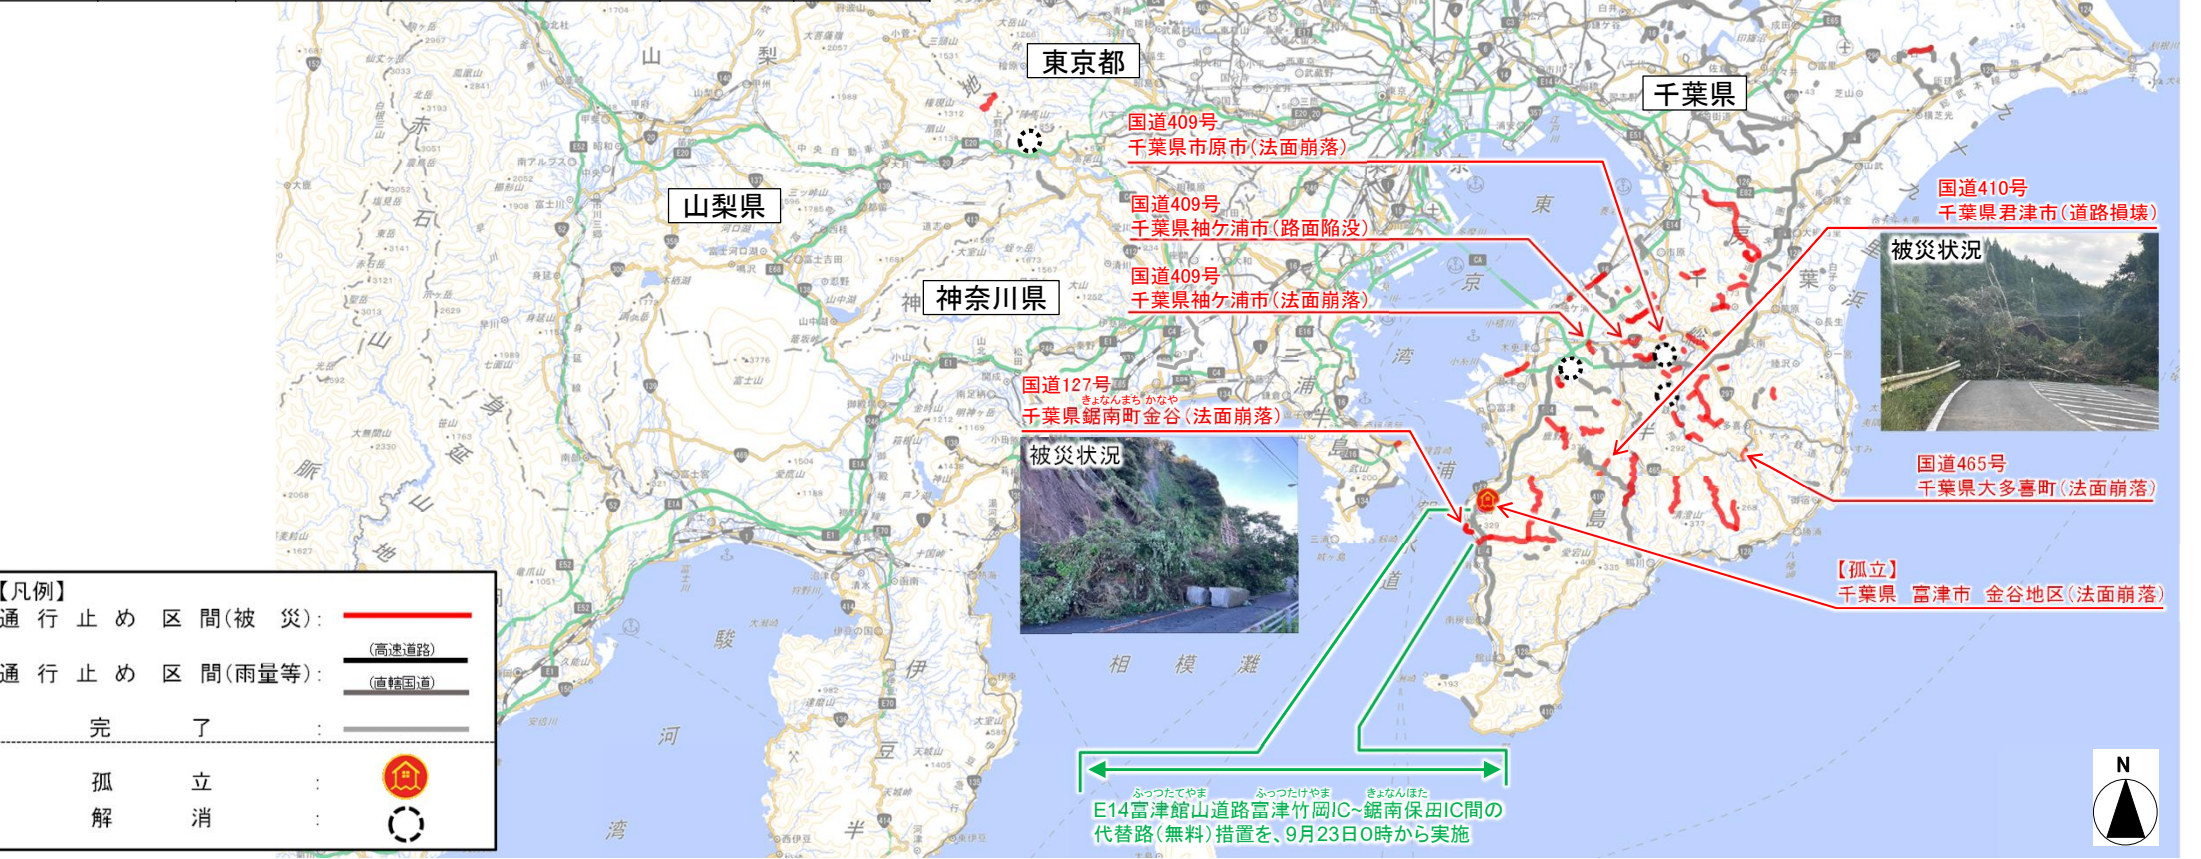
・道路の土砂流入等による被災状況等

○高速道路:被災通行止めなし、  
○有料道路:被災通行止めなし、  
○直轄国道:被災通行止め1路線1区間、  
○補助国道:被災通行止め1県5区間、  
○都道府県道等:被災通行止め4県55区間  
(路面冠水2、倒木4、道路損壊3、法面崩落40、土砂流入3、路面陥没3)
