## 印旛沼、鹿島川・高崎川の浸水被害（R8.9台風25号出水）

# 【令和8年台風25号】水道施設の被害状況等について

## 台風25号による関東地方の被害状況等について

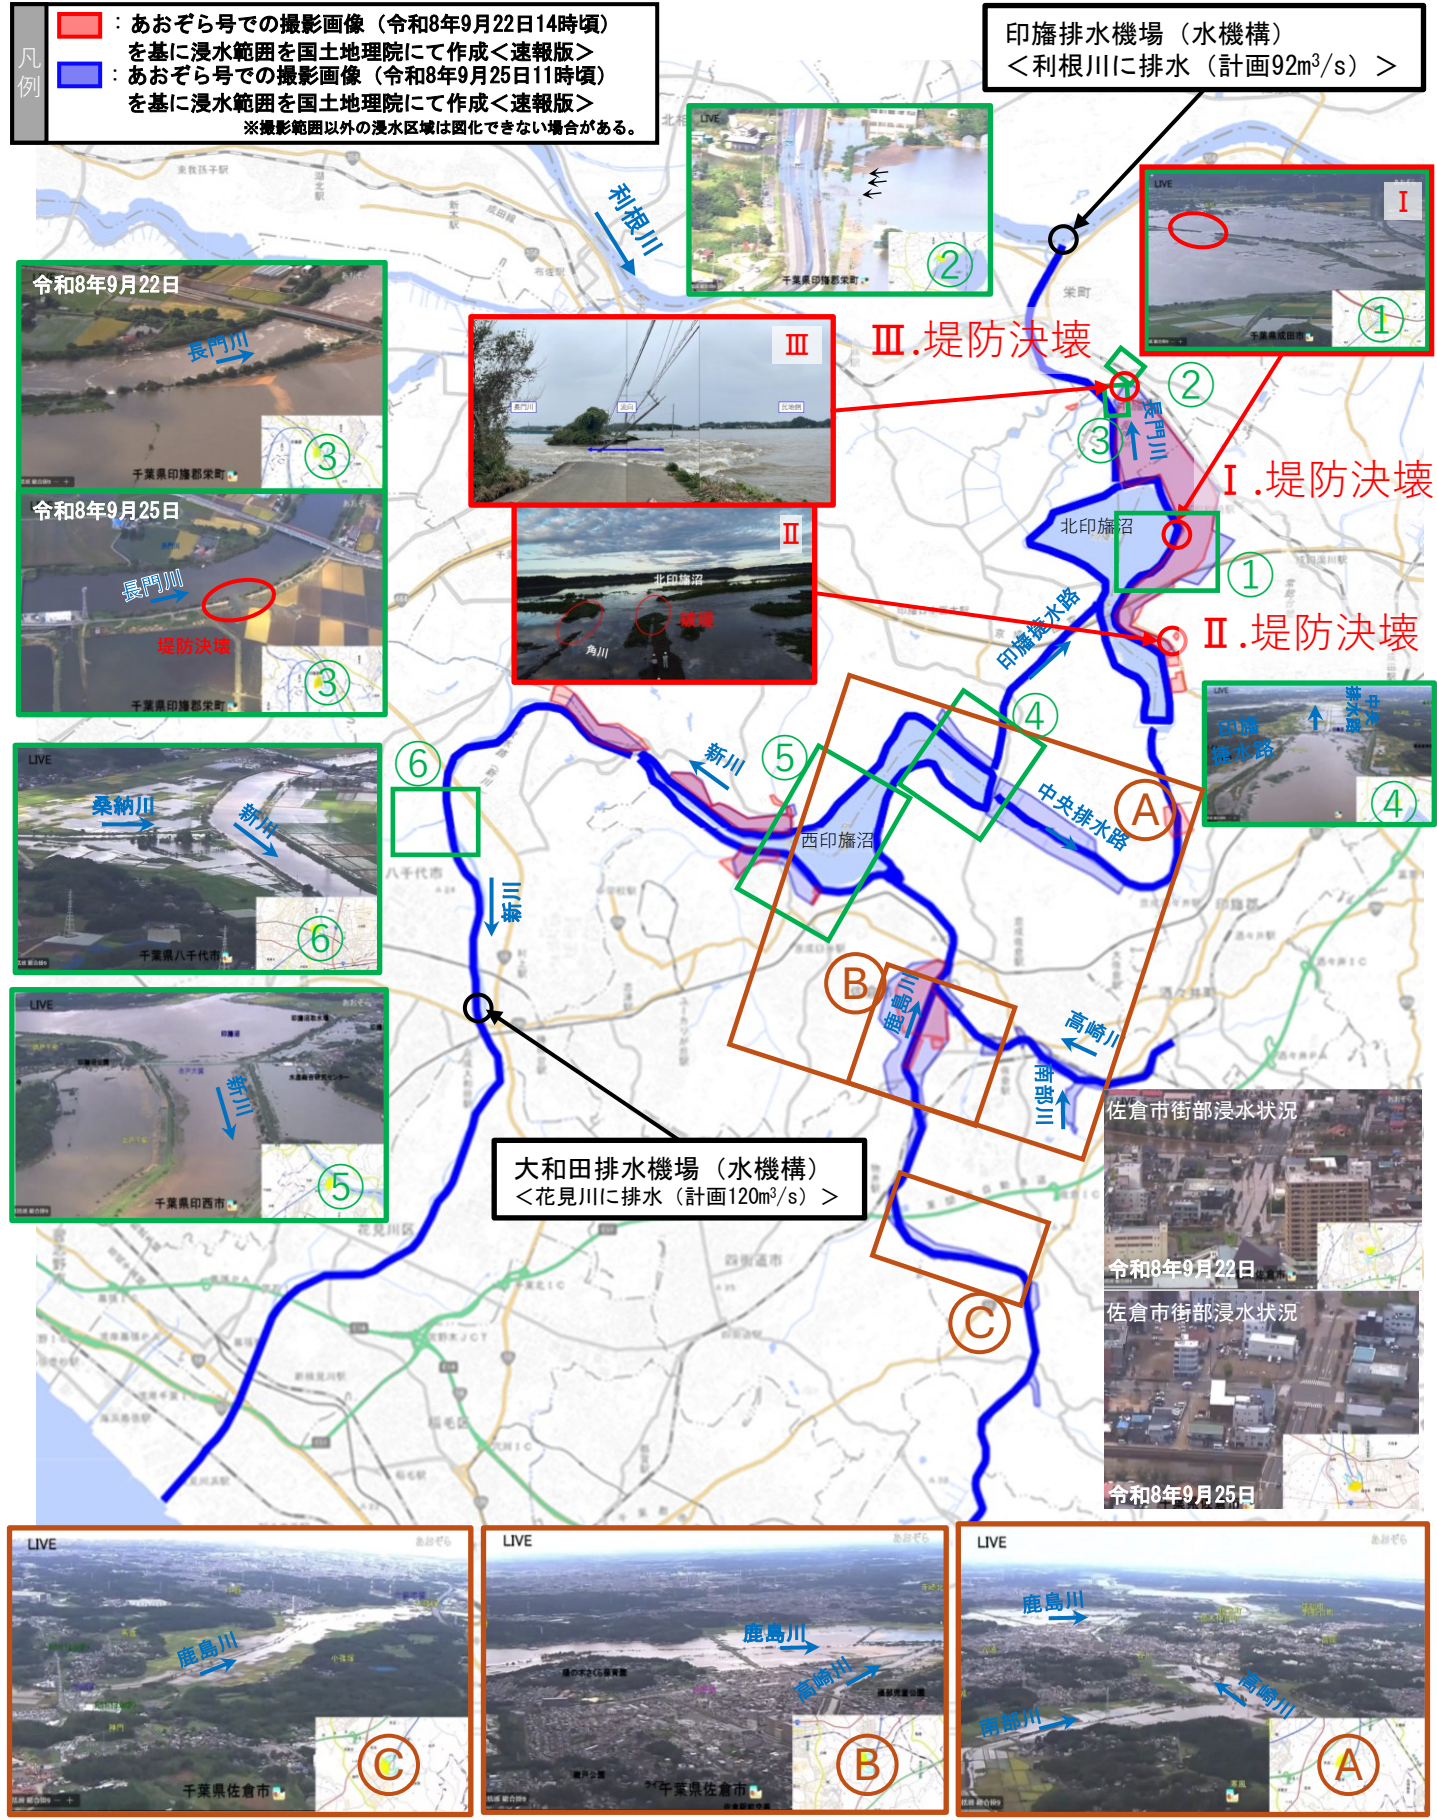
- 北印旛沼・北印旛沼（角川集水路）・長門川※<sup>1</sup>にて3地点4箇所の堤防決壊が発生。  
（※1：長門川の箇所は氾濫した水が長門川に戻るような状況によるもの）  
●北印旛沼4.83m、西印旛沼5.04m※<sup>2</sup>、高崎川鐫木観測所6.25mの水位を観測。  
（※2：観測史上最高水位）

■ : あおぞら号での撮影画像（令和8年9月22日14時頃）  
 を基に浸水範囲を国土地理院にて作成＜速報版＞  
■ : あおぞら号での撮影画像（令和8年9月25日11時頃）  
 を基に浸水範囲を国土地理院にて作成＜速報版＞  
 ※撮影範囲以外の浸水区域に作成できない場合がある。

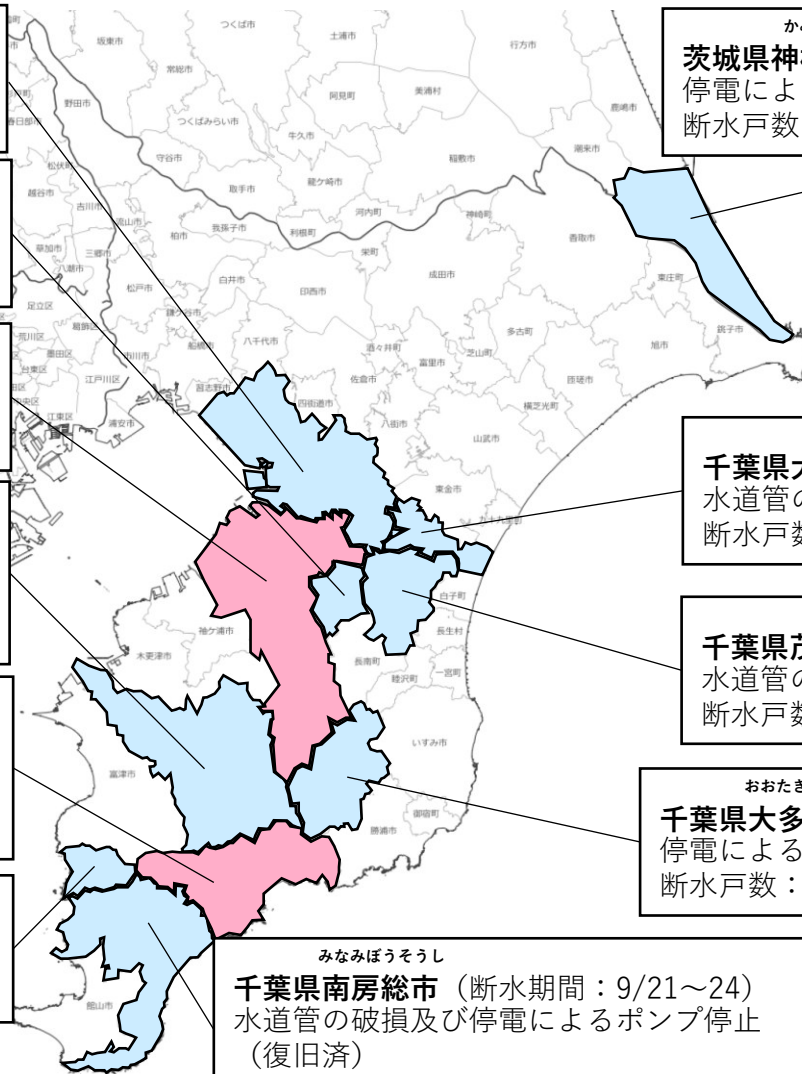
- 千葉県内7市3町、茨城県内1市で水道管の破損及び停電によるポンプ停止により断水が発生。6市3町では復旧済み。
- 断水中の2市では応急給水を実施中。

ちばし  
千葉県千葉市（断水期間：9/21～22）  
水道管の破損（復旧済）  
断水戸数：0戸（最大断水戸数 5戸）

ながらまち  
千葉県長柄町（断水期間：9/21～22）  
水道管の破損（復旧済）  
断水戸数：0戸（最大断水戸数 20戸）

いちはらし  
千葉県市原市（断水期間：9/22～）  
停電によるポンプ停止  
断水戸数：315戸（最大断水戸数 982戸）

きみつし  
千葉県君津市（断水期間：9/21～9/27）  
水道管の破損及び停電によるポンプ停止  
（復旧済）  
断水戸数：0戸（最大断水戸数 2010戸）

かもがわし  
千葉県鴨川市（断水期間：9/22～）  
水道管の破損及び停電によるポンプ停止  
（停電によるポンプ停止は復旧済）  
断水戸数：80戸（最大断水戸数 450戸）

きよなんまち  
千葉県鋸南町（断水期間：9/22～9/26）  
停電によるポンプ停止（復旧済）  
断水戸数：0戸（最大断水戸数 110戸）

かみすし  
茨城県神栖市（断水期間：9/21）  
停電によるポンプ停止（復旧済）  
断水戸数：0戸（最大断水戸数 4,700戸）

おおあみしらとし  
千葉県大網白里市（断水期間：9/22）  
水道管の破損（復旧済）  
断水戸数：0戸（最大断水戸数 3戸）

もばらし  
千葉県茂原市（断水期間：9/22）  
水道管の破損（復旧済）  
断水戸数：0戸（最大断水戸数 26戸）

おおたきまち  
千葉県大多喜町（断水期間：9/21～9/25）  
停電によるポンプ停止（復旧済）  
断水戸数：0戸（最大断水戸数 104戸）

みなみぼうそうし  
千葉県南房総市（断水期間：9/21～24）  
水道管の破損及び停電によるポンプ停止  
（復旧済）  
断水戸数：0戸（最大断水戸数 660戸）

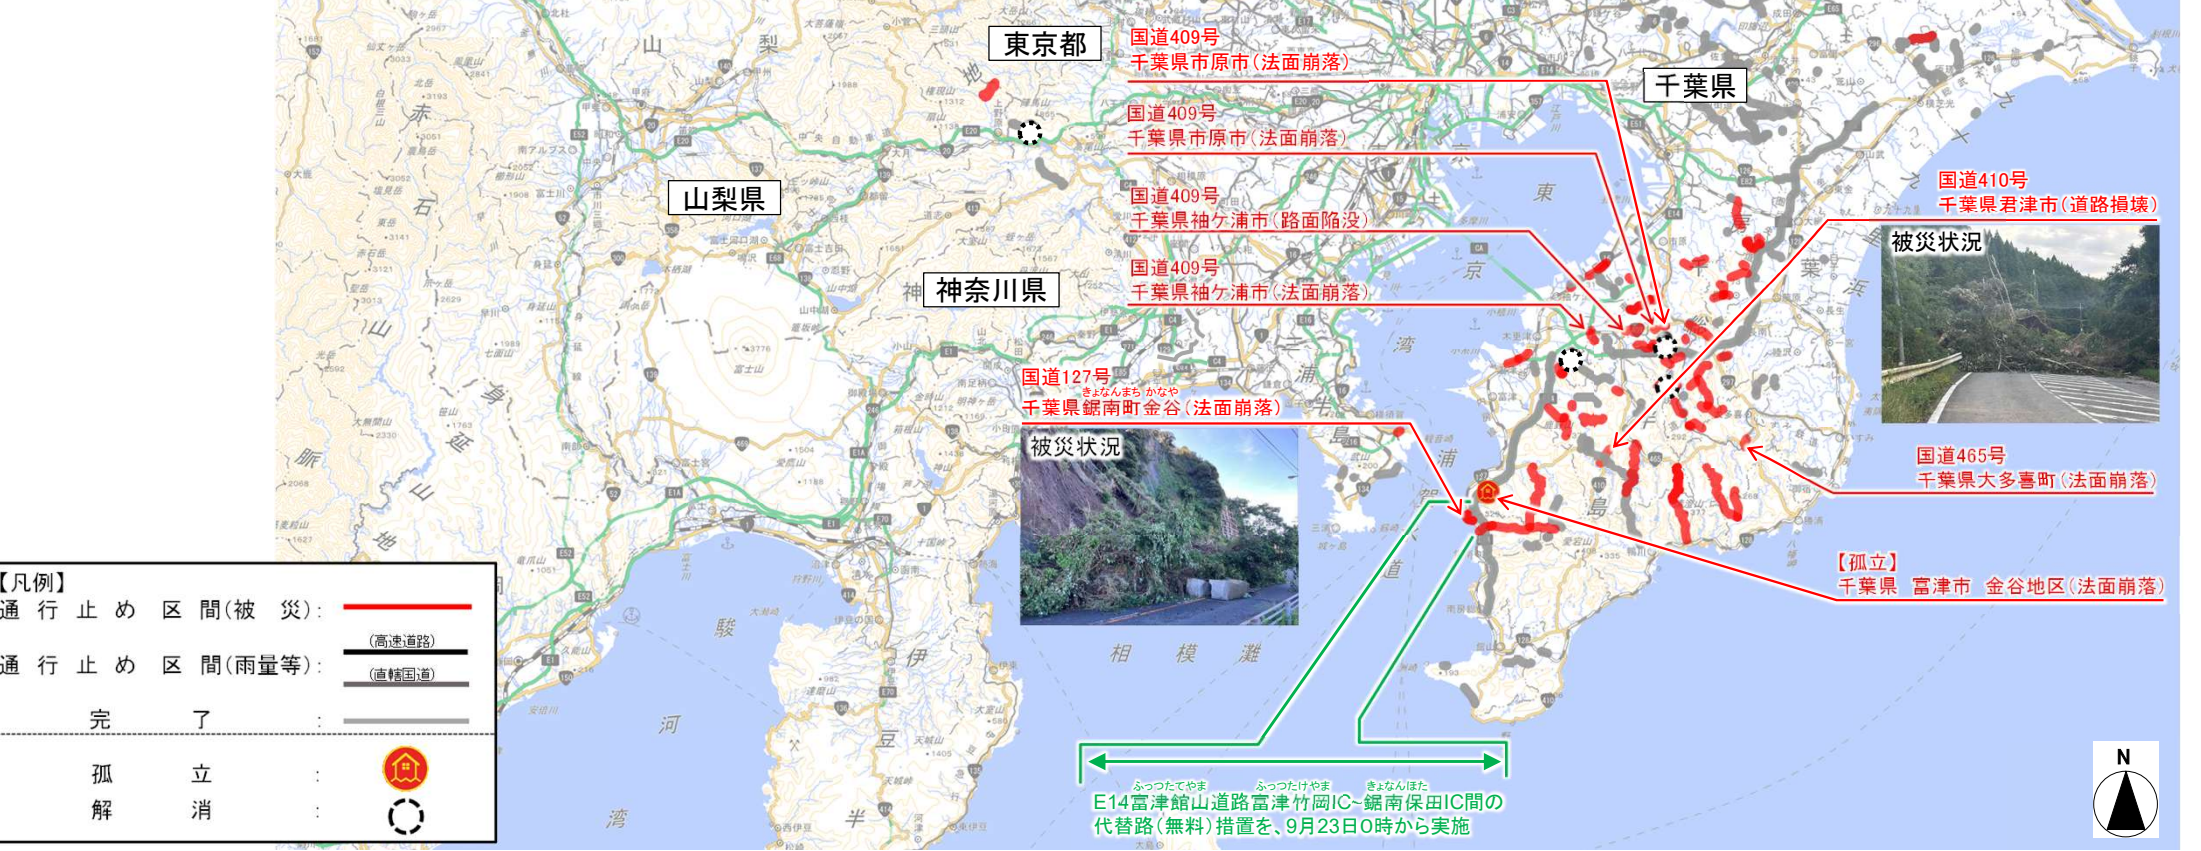
<被災等概要>

○直 轄 国 道:被災通行止め 1 路線 1 区間、

○補 助 国 道:被災通行止め 1 県 6 区間

○都道府県道等:被災通行止め 6 県 6 0 区間

(路面冠水 2、倒木 5、道路損壊 4、法面崩落 41、土砂流入 4、路面陥没 3、落石 1)

○主な幹線道路（高速、有料、直轄）の被災通行止め1路線1区間、雨量超過等通行止め なし

○9月24日に設置した、電力事業者、千葉県等で構成する「電力・通信の復旧に向けた関東地区連絡調整会議」において早期復旧に向けた取組を推進。千葉県等からの支援要請を受け、国による道路啓開を実施中

○停電による断水の早期復旧に向け、千葉県からの支援要請を受け、国による道路啓開を実施中

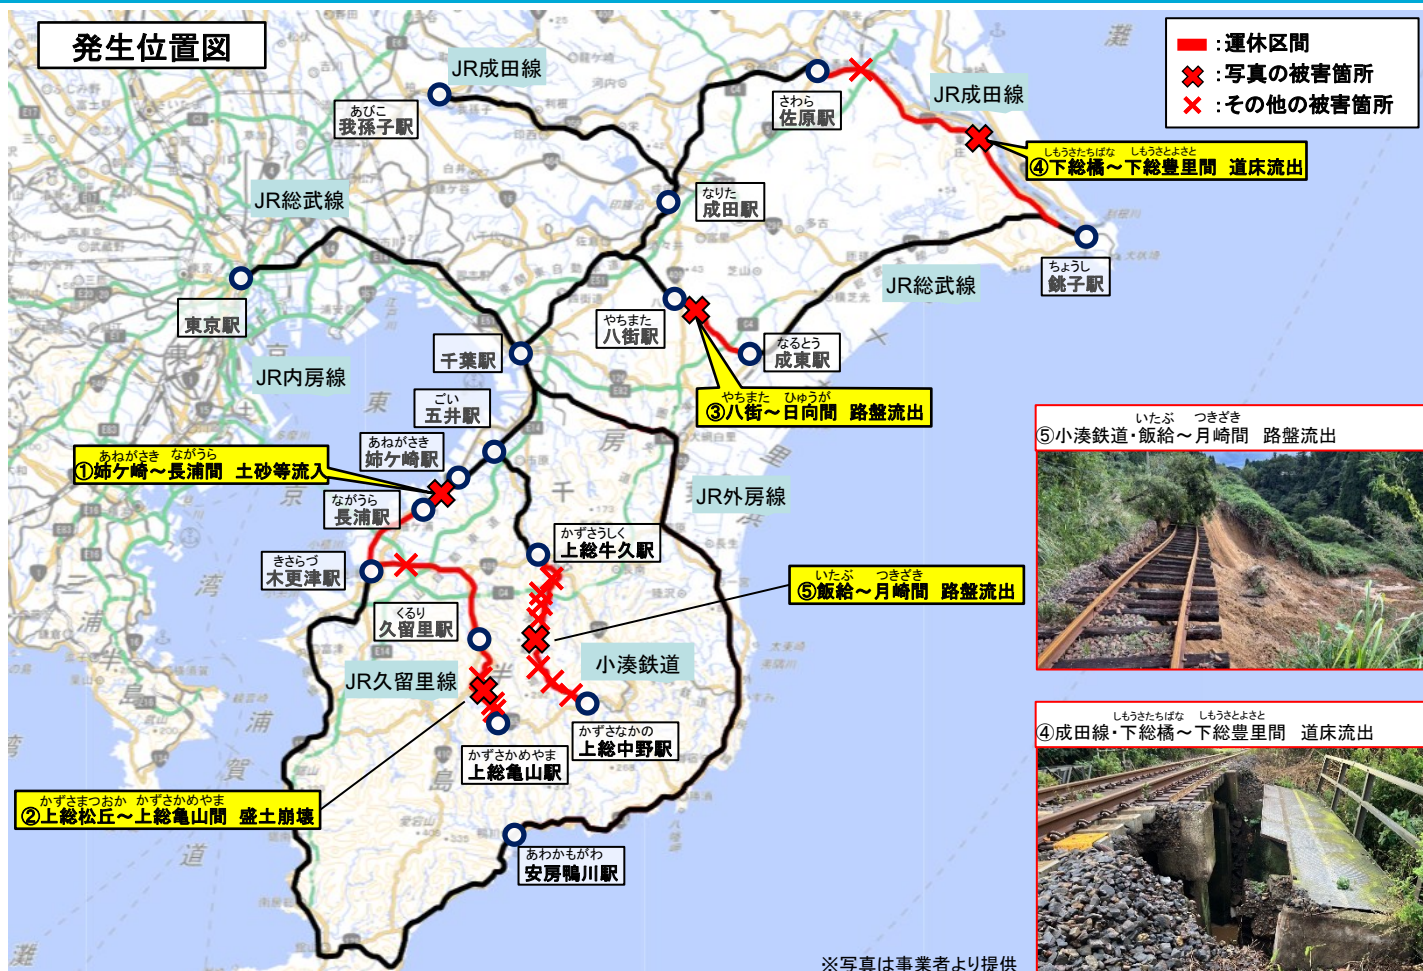
## 発生位置図

## JR東日本 内房線：土砂等流入等

- 被害場所 あねがさき ながうら 姉ヶ崎～長浦間
- 運休区間 姉ヶ崎～木更津間
- 復旧見込 復旧まで少なくとも3ヶ月程度かかる見込み
- 代行輸送 バスによる代行輸送実施に向けて調整中
- 備考 長浦駅に必要な設備(分岐器等)を仮設することで、長浦～木更津間の運転再開を検討中

## JR東日本 久留里線：盛土崩壊等

- 被害場所 ぎおん かずさきやま ひらやま かずさかめやま 祇園～上総清川間、平山～上総亀山間
- 運休区間 きさらづ かずさかめやま 木更津～上総亀山間
- 復旧見込 木更津～久留里間  
：10月2日(金)始発からの運転再開見込み  
久留里～上総亀山間  
：運転再開の見込みは立っていない
- 代行輸送 バス・タクシーによる代行輸送実施

## JR東日本 総武線：路盤流出等

- 被害場所 やちまた ひゅうが 八街～日向間
- 運休区間 八街～成東間
- 復旧見込 復旧まで1ヶ月程度かかる見込み
- 代行輸送 バスによる代行輸送実施

## JR東日本 成田線：道床流出等

- 被害場所 かとり すいごう しもうさたちばな しもうさよさと 香取～水郷間、下総橋～下総豊里間
- 運休区間 さわら ちよし 佐原～銚子間
- 復旧見込 10月4日(日)始発からの運転再開見込み
- 代行輸送 バスによる代行輸送実施

## 小湊鉄道：路盤流出等

- 被害場所 かずさうしく かずさなかの 上総牛久～上総中野間
- 運休区間 上総牛久～上総中野間
- 復旧見込 運転再開の見込みは立っていない
- 代行輸送 未定

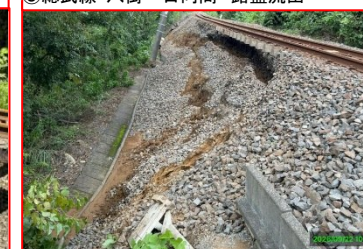
③総武線・八街～日向間 路盤流出
