4.5 宮城県石巻地方広域水道企業団

(1) 水道事業の概要

(3) 水道施設の被害状況

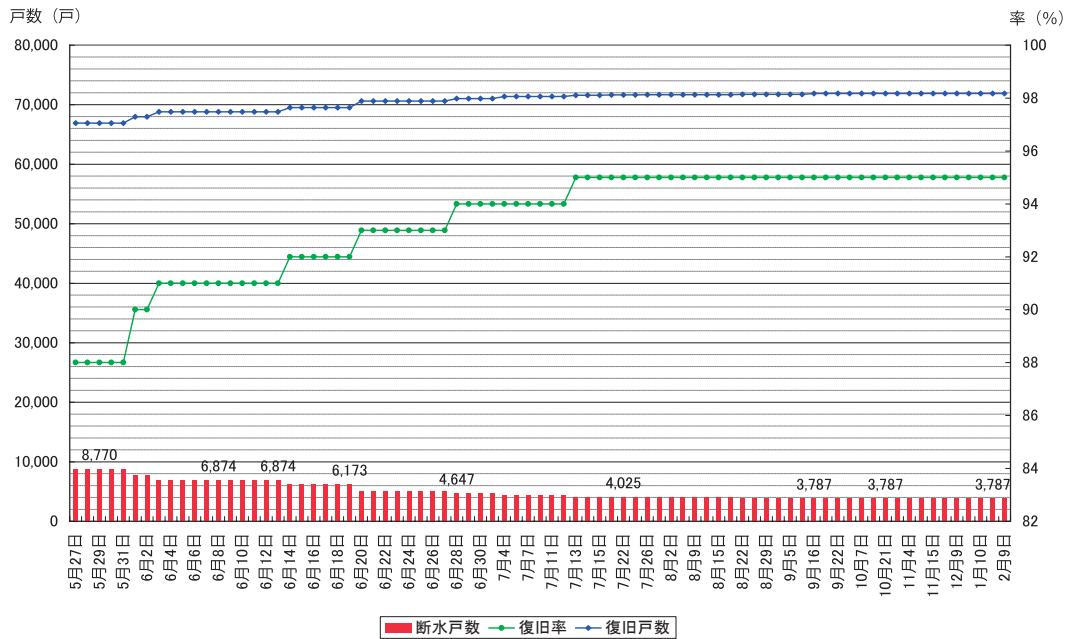
図 4.12 断水解消の経過

最大断水戸数 75,673 戸

津波被災による未復旧戸数 3,787 戸

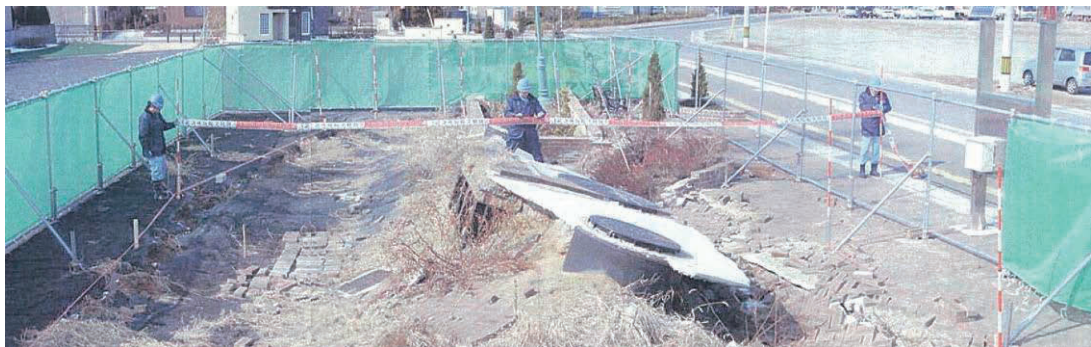
写真 4.49 恵み野中央公園飲料水耐震貯水槽被災状況

| ・貯水槽 | 1 基 | 貯水槽は、液状化で浮上・傾斜した |
| ・弁室 | 1 室 | 弁室（RC 造り）は液状化で約 1.2m 浮上、17 度傾斜、浸水した |
| ・緊急遮断弁 | 1 台 | 弁室内の緊急遮断弁は、液状化で水没し破損した |

恵み野中央公園飲料水耐震貯水槽（100m³）の被災状況（全景）

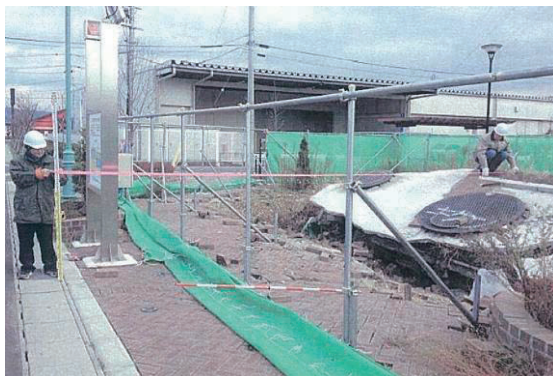
耐震貯水槽が 1.15m 隆起した

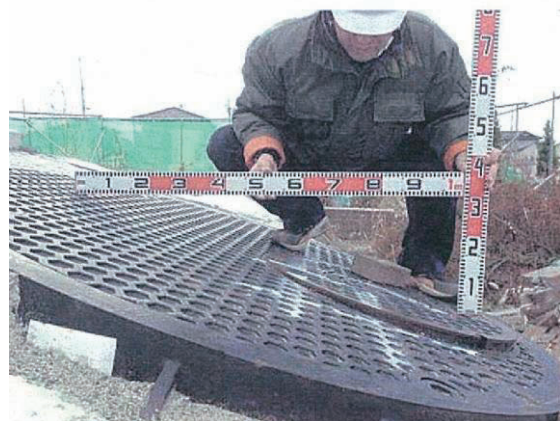
傾斜測定 0.3m:1.0m

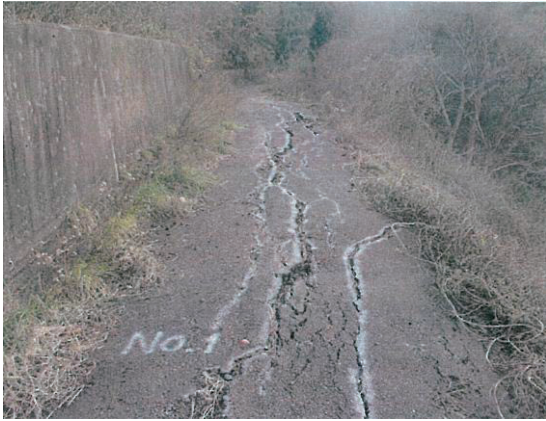
横川配水場管理道路亀裂

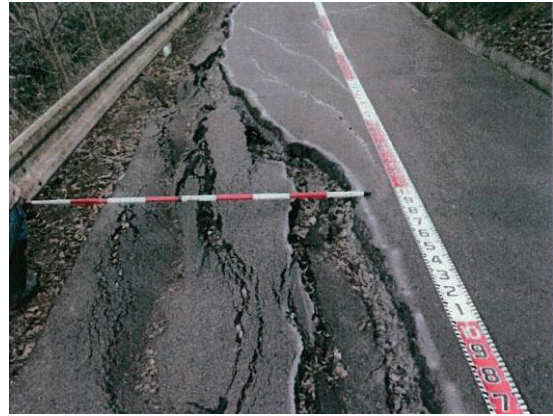
配水場専用道路の路肩崩落

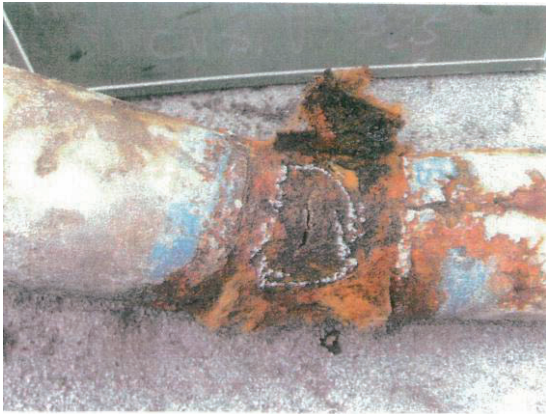
写真 4.50 場内配管被害状況

SPφ100 管体胴割

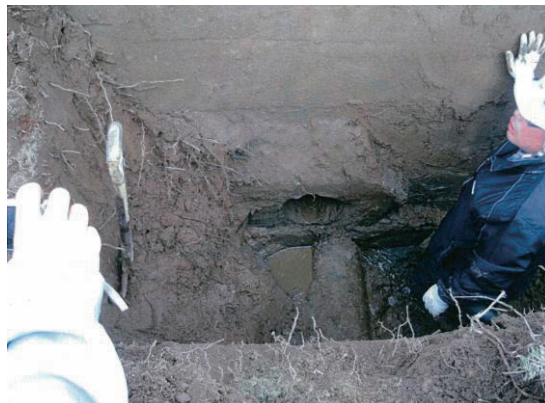
φ250 躯体貫通部での破断

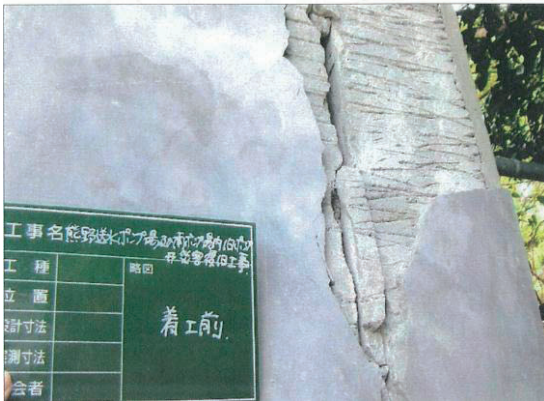
写真 4.51 熊野ポンプ場建築被災状況

外壁部破損

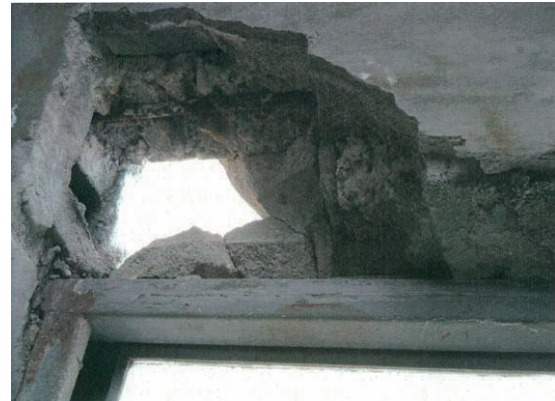
窓付近壁破損

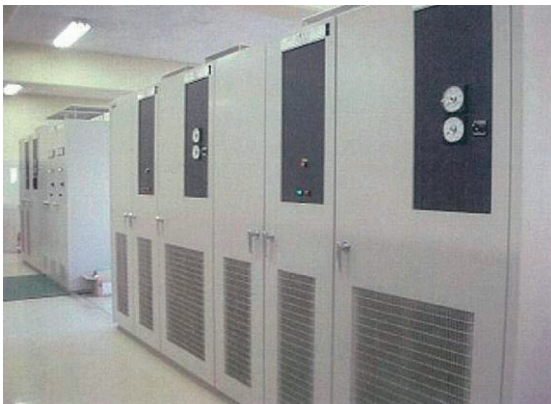
写真 4.52 鹿又取水場被災状況

須江山系導水ポンプ用ポンプ盤3台分（整備後）

- ・ 導水ポンプ用ポンプ盤 (新設) 3 面 蛇田浄水場は、被災が著しく復旧に長期間を要するため、の機能を須江山浄水場に移転する。この措置により、鹿又取水場に須江山浄水場系の導水ポンプ用ポンプ盤を 3 面新設する
- ・ テレメータ 1 式 同上用テレメータ盤を設置する
- ・ 監視盤の改造 1 式 導水ポンプ 3 台を増設したため、監視盤の改造をする

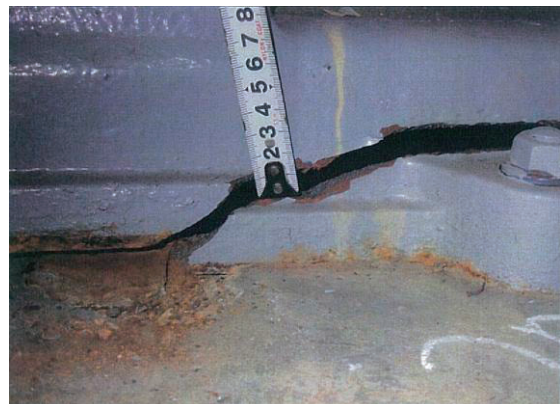
- ・ 導水ポンプ吸込配管 4 台分 ポンプ吸込管 (φ200) は、地震動及び地震に伴う液状化でフランジに間隙が発生しポンプの真空が得られなくなり始動不能となった
- ・ ポンプ共通ベース 1 台分 ポンプと電動機の共通ベースは、地震動及び地震に伴う液状化で破損した

大街道系導水ポンプ2号共通ベースは、地震動及び液状化により破損

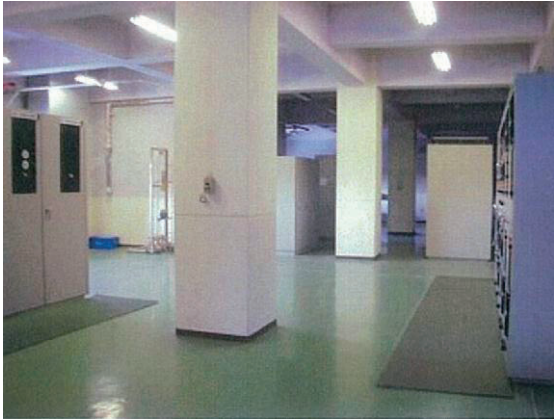
写真 4.53 須江山浄水場電気・計装設備

受変電設備 (整備後)

- ・受変電設備（400V 動力 TR 1 次盤、200V 動力 TR1 次盤、コンデンサ盤、新送水ポンプ棟引込盤、400VTR 盤、400VTR2 次盤、400V 主幹盤、200VTR 盤、200VTR2 次盤、200V 主幹盤、既設コンデンサ盤機能増設）
 - 1 式 被災した蛇田浄水場の機能を須江山浄水場に移転させるため、須江山浄水場の受変電設備を整備した

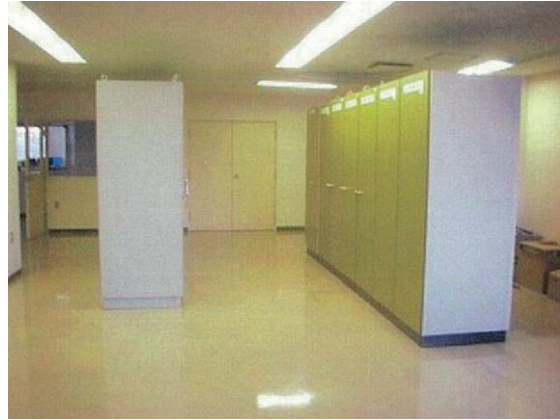
計装設備 (整備後)

- ・動力設備（湊系送水ポンプ盤、須江山送水ポンプ盤、流留送水ポンプ盤、沈澱池・ろ過池・浄水池・脱水機 C/C 及び Ry 盤、既設 C/C 及び Ry 盤機能増設、現場盤）
 - 1 式 被災した蛇田浄水場の機能を須江山浄水場に移転させるため、須江山浄水場の動力設備を整備した
- ・計装設備（混和池・ろ過・送水・逆洗・薬品注入の流量計、ろ過池・浄水池・逆洗水槽・排水池の水位計、薬品貯留槽の液位計、水質計器（アルカリ度計、pH 計、残塩計、濁度計、色度計）、温度計、計装盤（沈澱池、ろ過池、送配水、薬品注入、排水設備））

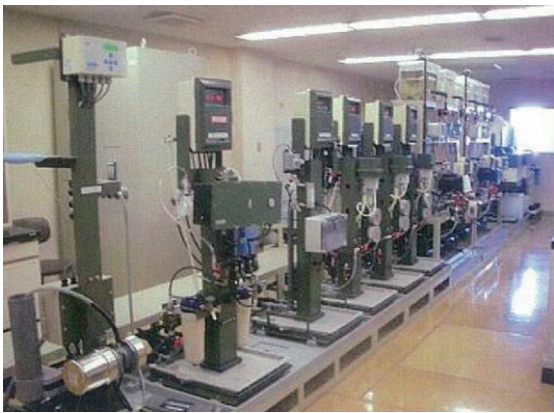
水質計器 (整備後)

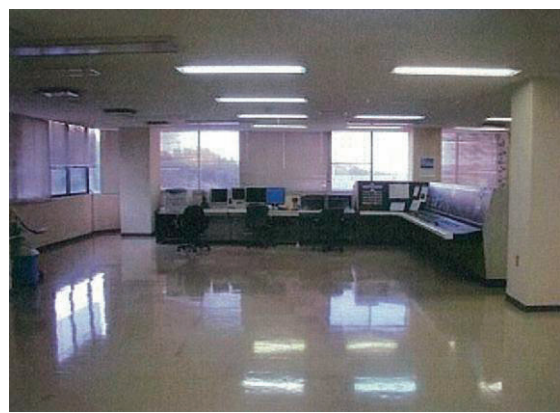
監視制御設備 (整備後)

- 1 式 被災した蛇田浄水場の機能を須江山浄水場に移転させるため、須江山浄水場の計装設備を整備した
- ・監視制御設備（既設監視制御装置機能増設、コントローラ盤（場外、水処理）、大形ディスプレイ、I/O・中継リレー盤（沈澱池、ろ過池、送配水、排水・排泥）、既設コントローラ・中継リレー盤機能増設、親局伝送装置盤、子局伝送装置盤機能増設（湊、流留、水沼、南境、蛤浜、二斗田、沢田、サンファンポンプ場、牧浜）、Web 監視装置機能増設、蛇田浄水場遠方監視制御装置機能増設、TM 装置移設（対大街道浄水場、対鰯山配水場））

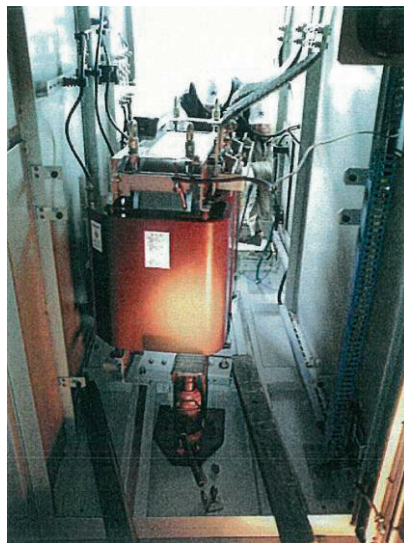
写真 4.54 大街道浄水場配電設備

- ・配電設備・変圧器
 - 1 台 盤内に設置していた変圧器は地震動で固定レールから脱輪した

変圧器がレールから脱落した (高圧 300KVA)

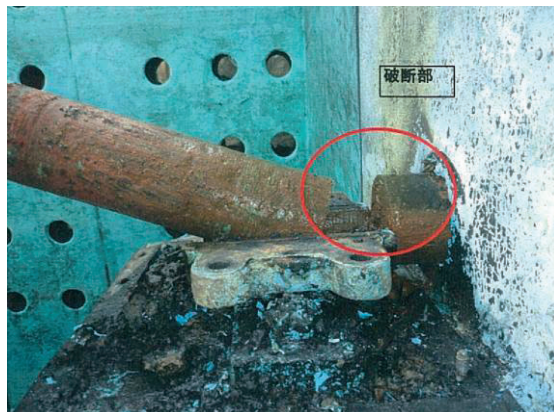
写真 4.55 蛇田浄水場

- ・フロキュレータ
 - 1 台 フロキュレータ（パドル式）の主軸は地震動及び地震に伴う液状化で折損した
- ・傾斜板装置
 - 4 池分 傾斜板装置は地震動及び地震に伴う液状化で破損した

フロキュレータ（パドル式）の主軸が地震動及び地盤変状で折損した
