図 4.15 栗原市 文字簡易水道 水道被害状況

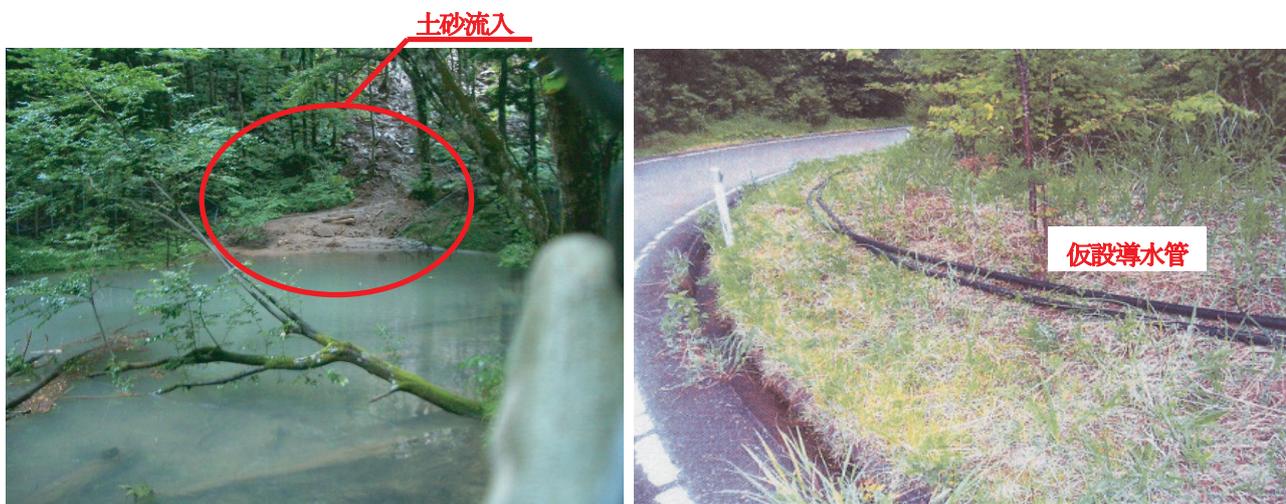
写真 4.9 土砂流入による水源地で濁り水発生と仮設導水管
