参考資料2 盛岡市の被災地支援（陸前高田市）の状況

被災地派遣を経験して ～私たちにできること～

盛岡市上下水道局総務経営課 主査 山路聡

■ 水道施設の概要(基幹配水管)

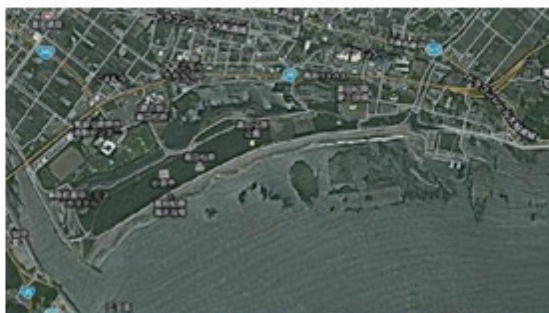
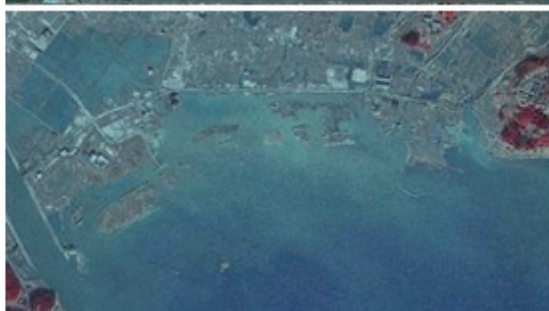
■ 陸前高田市の被害状況写真(航空写真)

陸前高田市の被害状況ですが、こちらは上空から撮影した写真です。地震・大津波によって中心市街地が壊滅的な被害を受けてしまいました。

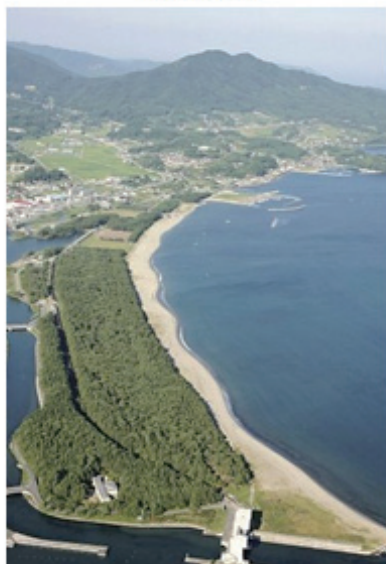
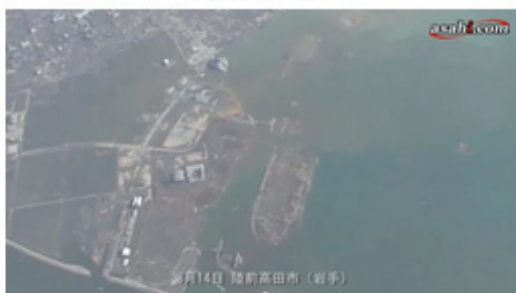
■ 陸前高田市の被害状況写真(航空写真)

ご覧のように、日本百景に選ばれた名勝「高田松原」も、無残に削り取られてしまい、現在では、約7万本の松林のうち1本だけが辛うじて残り「奇跡の一本松」として市民の元気の源となっていました。海水の浸透により根が腐り、回復は不可能となり保護を断念している状況となっています。

陸前高田市のシンボル、日本百景にも数えられる白砂青松の浜・高田松原が、震災により消滅した。

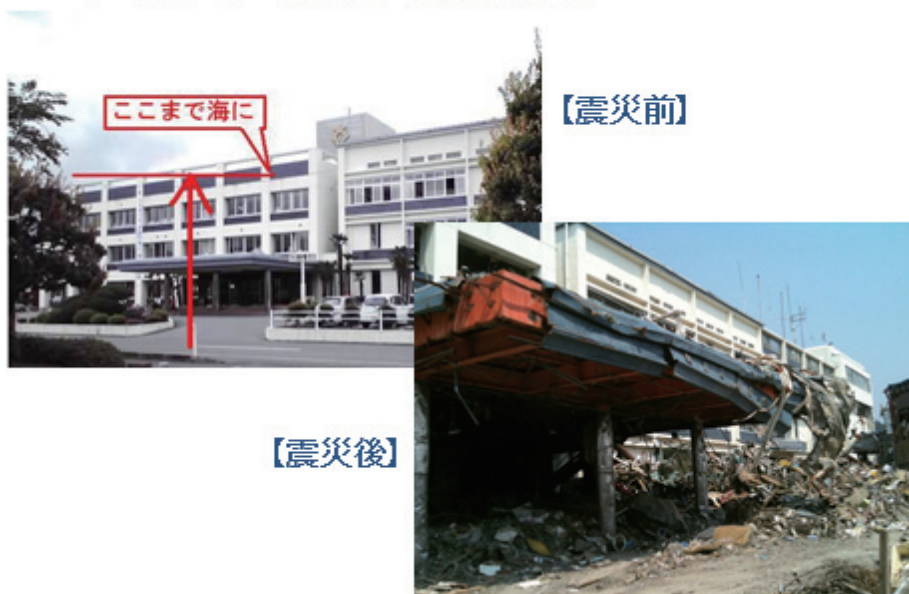
■ 陸前高田市の被害状況写真(市役所)

市役所についても、ご覧のように壊滅的な被害を受けました。津波は屋上まで押し寄せ、市民や職員は、一部4階となっている箇所の屋上へ逃げたということです。

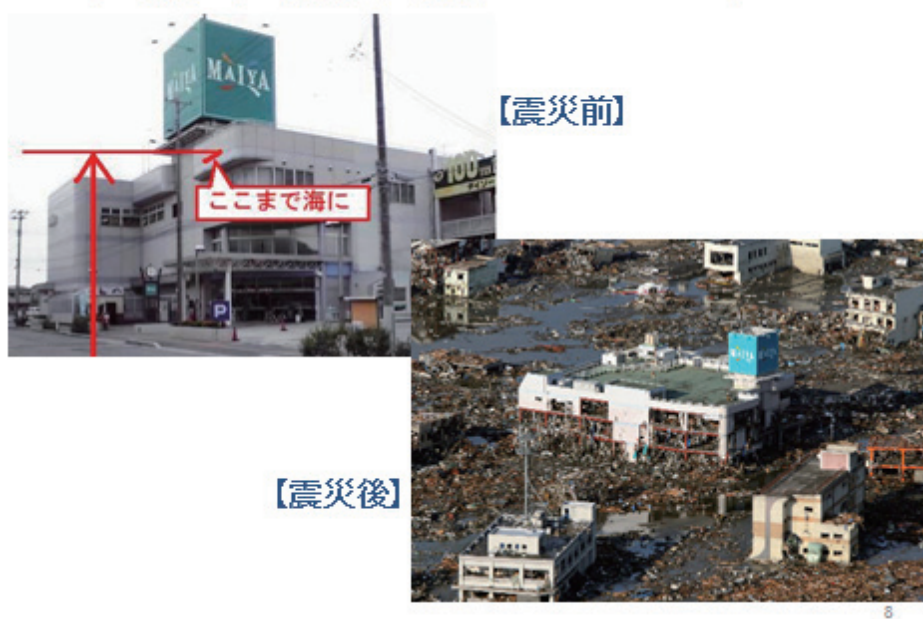
■ 陸前高田市の被害状況写真(スーパーマーケット)

こちらは、中心市街地のスーパーマーケットですが、ご覧のように津波にのみ込まれてしまいました。

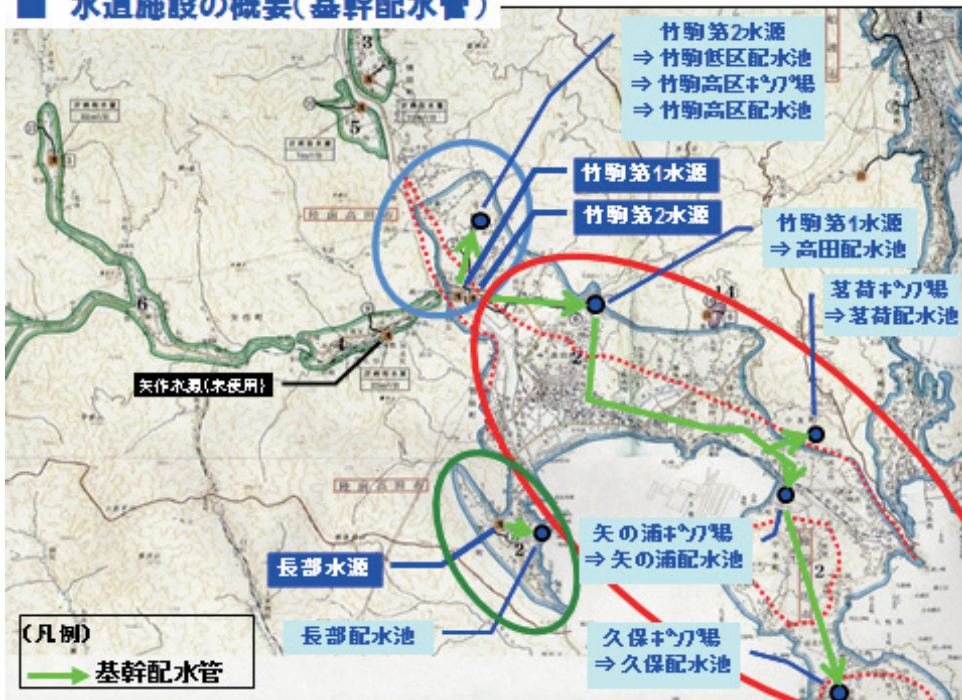
赤で囲んでいる区域が，竹駒第1水源の給水エリアで，高田配水池に送り，茗荷ポンプ場，矢の浦ポンプ場，久保ポンプ場に送水することで，中心市街地から広田半島までを担っています。また，竹駒第

2水源は青のエリア、長部水源は緑のエリアに供給しています。

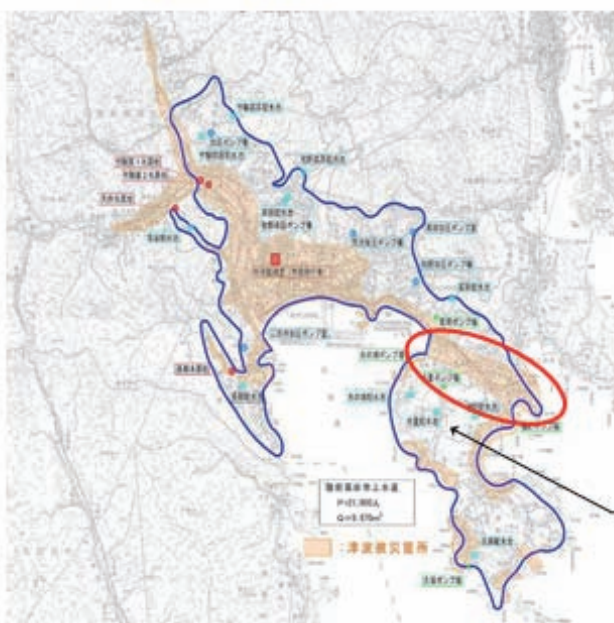
■ 水道施設の被害状況

水道施設の被害状況ですが、オレンジに塗られた箇所が津波の被害箇所、このことからわかるように、全ての水源が津波の被害にあってしまい、長期間、使用不可能となっていました。また、広田半島を隔てた、二つの湾に入った津波で、3キロ離れた湾同士がつながり、一時的に半島が分断されて島のようになっていましたので、私は、この間を横断している配水管の状態が心配で、赴任してすぐに調査を実施しました。

水道水源は浅井戸であり、気仙川、矢作川など河川流域に沿って建設された施設である。
震災により、海岸から直接または河川を逆流する津波、漂流物により全ての水源が甚大な被害を受け、長期間、使用が不可能となった。

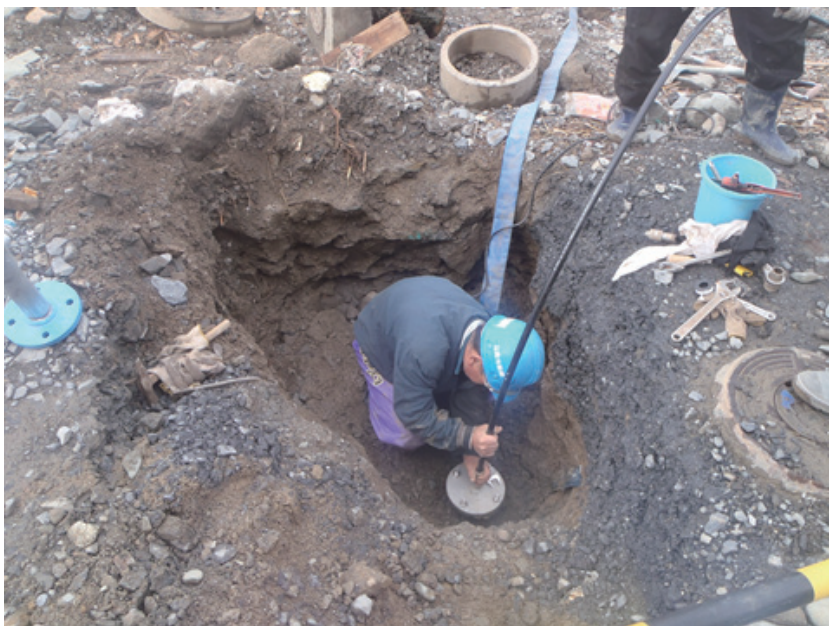
この写真は空気圧試験の様子です。

水道管の空気圧による耐圧試験基準はありませんので、下水道の基準を採用して実施しました。

空気圧試験は、圧縮空気による事故が発生する恐れがあるので、水圧試験の試験圧力の30%、0.3MPaで慎重に実施し、異常がないことが確認できました。

ご覧のように横断している管路は3本あり、中央の黒点線の管路は、ビニール管で既に壊されています。そのため、広田半島に給水するためには、左側、赤線の管路が重要となり、地元業者に依頼して空気圧試験を実施しました。この結果、空気の漏れがなく横断管路の使用可能が確認できたことから、もしかすると広田半島に通水できる可能性があると感じたところです。

管種は、ダクタイトA形の口径 150mm でしたが、埋め立てにより土被りが3mもあったことにより、離脱を免れたと想定しました。

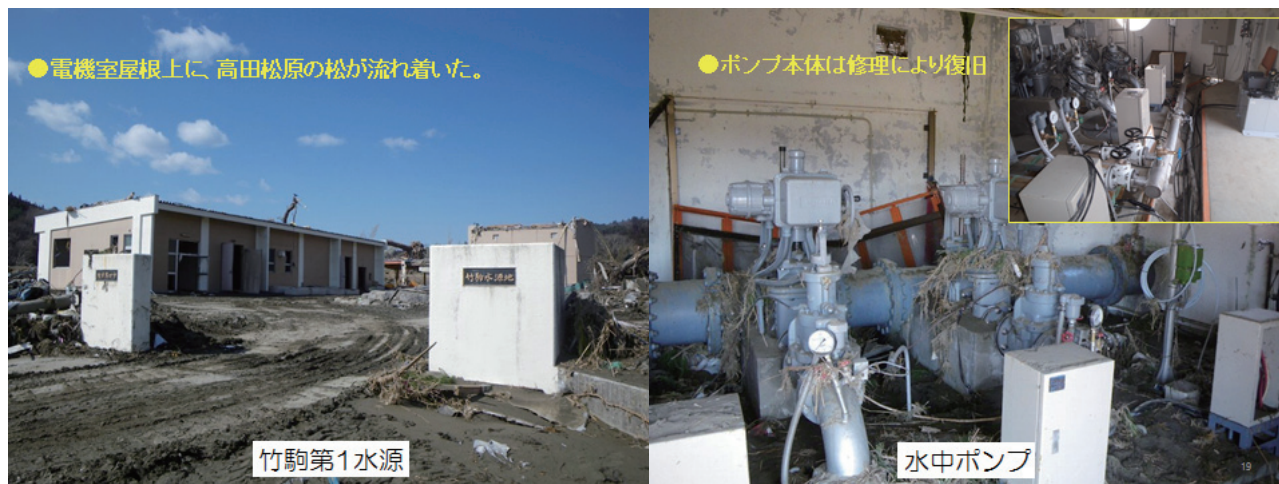
ここからは写真により、竹駒第1水源（計画取水量 6,625 m³/日）の被害状況を説明します。
こちらが被災後の竹駒第1水源です。だいぶ片付いた後の写真ですが、屋根の上に高田松原の松が乗っているのが確認できるかと思います。

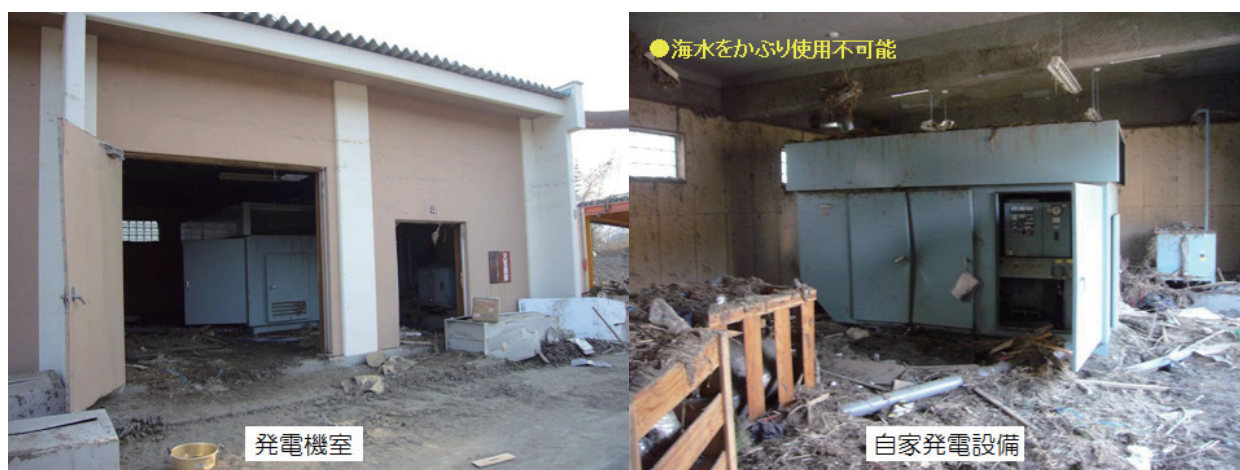
竹駒第1水源のポンプ室です。ポンプ本体については、修理により再利用しています。
こちらが発電機室です。

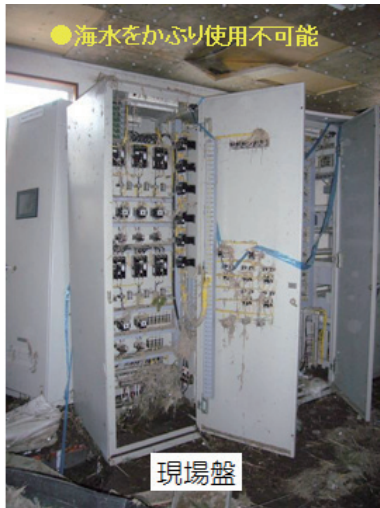
内部の自家発電設備です。海水をかぶり使用不可能でした。
現場盤についても同様で、海水をかぶり使用不可能となっていました。

水源応急復旧に長期間を要した原因は、井戸内部及び機械・電気設備室への海水と漂流物の浸入であった。井戸に付属する機械・電気設備は、経験津波水位より高い位置に設置する必要がある。

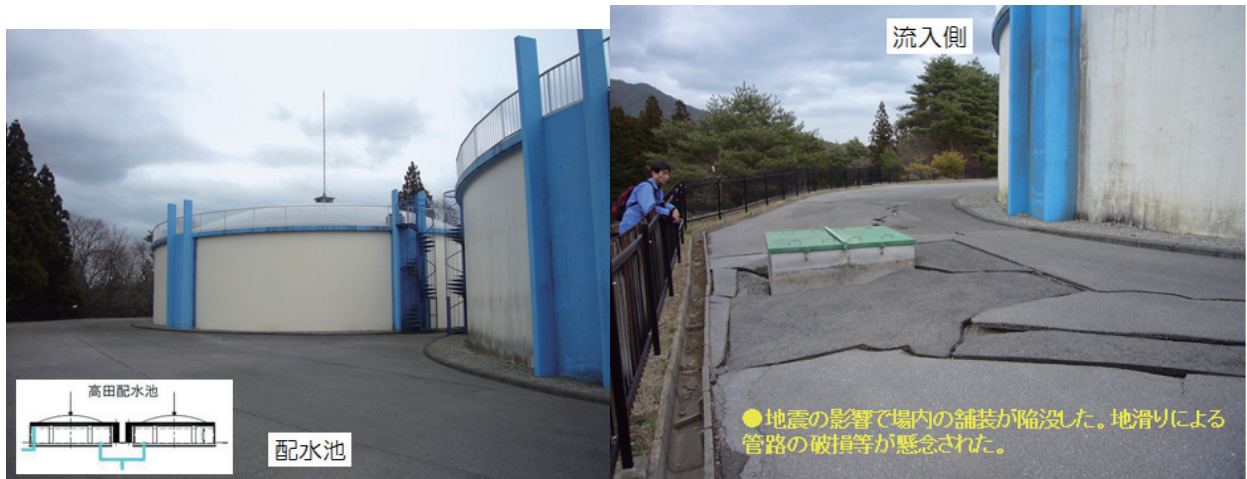
次は、高田配水池（配水池容量：2,250 m³×2池）です。

こちらは、PCタンクの2池構造になっていまして、容量は2,250立方メートルの2池で4,500立方メートルです。こちらへの直接的な被害はありませんでしたが、地震により、場内の舗装が陥没していましたので、配水池が高台にあることから、地滑りなどによる場内管路への影響が心配されました。現在は復旧済みとなっています。

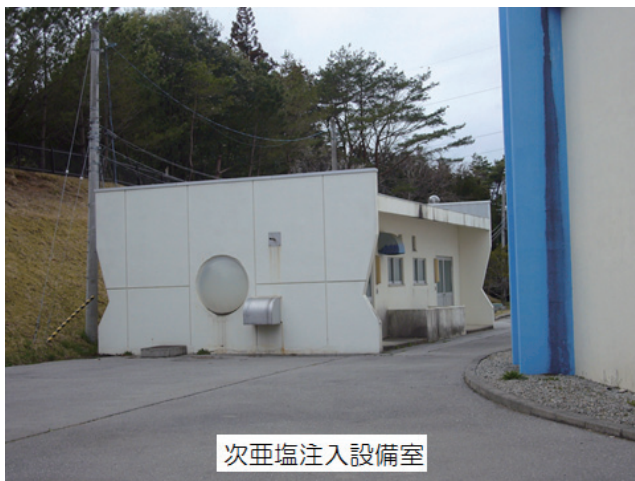
こちらが、次亜塩素酸注入設備室になります。

次亜は、配水池から流出する幹線から分岐した 50mm の管に注入し、水源からの流入管につなぎ配水池に戻すことで、配水池内の塩素を確保する仕組みとなっていて、この仕組みを理解するのにとても苦労したのと、配水池を空にした後、水を貯めるときの次亜の注入量調整に大変苦労しました。

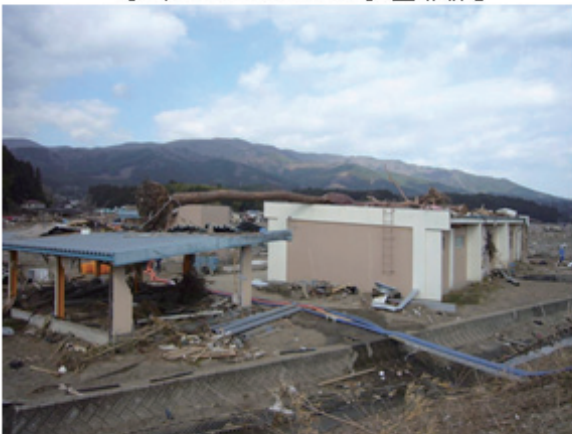
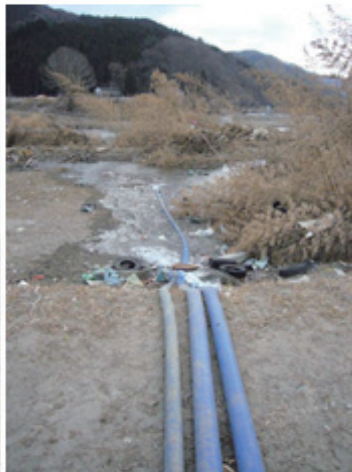
水中ポンプによる水替状況

竹駒第1水源（陸前高田市の大半地域を給水エリアとしている水源）は、津波により塩化物イオン濃度等が水質基準値を上回っており、通電も7月以降となることから、**仮設電源（発電機）を活用し、水替えを継続的に実施。**

竹駒第1水源の復旧については、津波により塩化物イオン濃度等が基準値を上回っていたので、水質の改善を図るため、水中ポンプ3台を設置して、日量5,000立方メートルから8,000立方メートルの水替えを行いました。また、通電が7月以降になるとのことから、復旧に係る電源は、発電機による仮設電源となり、12時間毎の給油に苦労しました。

この作業により、5月7日には基準値を下回ることができ、5月10日の通水開始には、基準内の水を提供することができました。

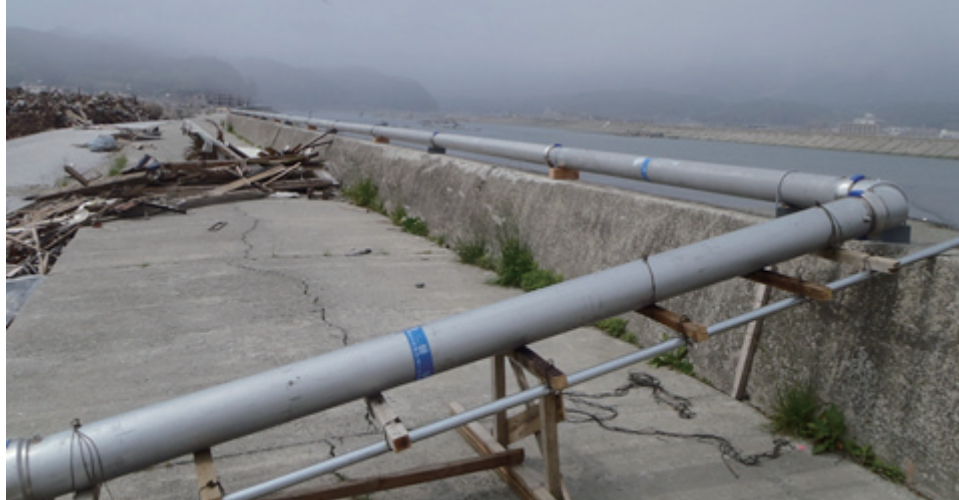
■ 仮設配水管の布設

市街地から放射線状に配水管が布設されており、津波により市街地が壊滅したことから、切り離された管路を接続する必要があり、仮設配水管を約5km布設した。

水質などの問題が解決した後の通水作業の手順ですが、（画面の左上）上位の配水系統から通水することとし、まずは配水池の清掃，ポンプの運転確認，配水池への水張りを行い，平行して埋設ルートへの調査，そして仕切弁の探索を行いました。準備が整った後，配水管への水張りを行って，道路漏水の目視確認，音聴棒による漏水調査を実施し，異常があった場合は修繕しました。全壊した家屋からの漏水を，がれきを避けながら止水していく作業が，進捗を遅れさせてしまう大きな要因となりました。また，いくら止水しても重機が入ってがれきの撤去作業を行えば，給水管を損傷し，また止水作業を行うという繰り返しで，大変苦労したところです。漏水調査により異常がないことが確認できたら，洗浄排水，水圧確認，配水池の水位等を確認して，次の配水系統へ移動するといった作業手順で，繰り返し作業を実施していきました。
