2.3 液状化の状況

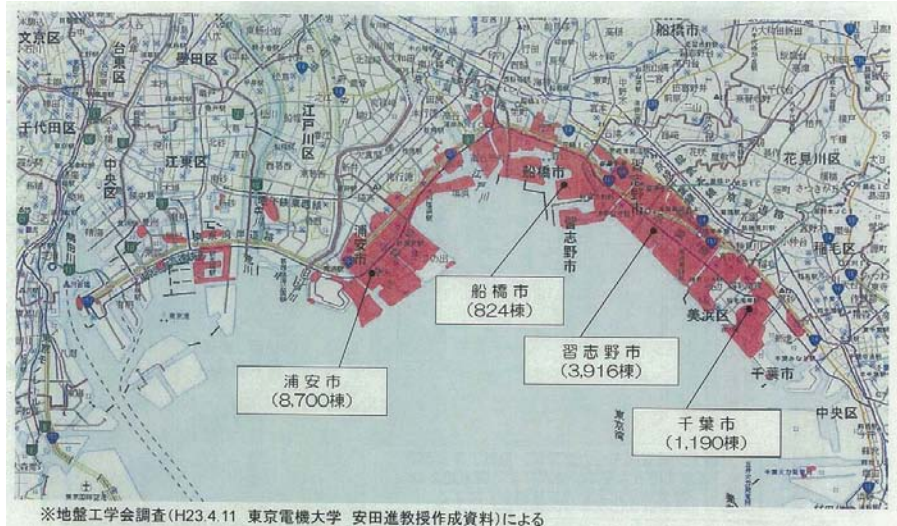
図 2.20 東京湾岸の液状化発生分布

東京都の新木場から千葉市に至る海岸地域における液状化発生地域は、おおむね明治以降の埋立地と一致しており、広範囲に液状化が発生し、噴砂量は多かった。ただし、地盤改良が実施されていた箇所では被害が少ない傾向が確認された。

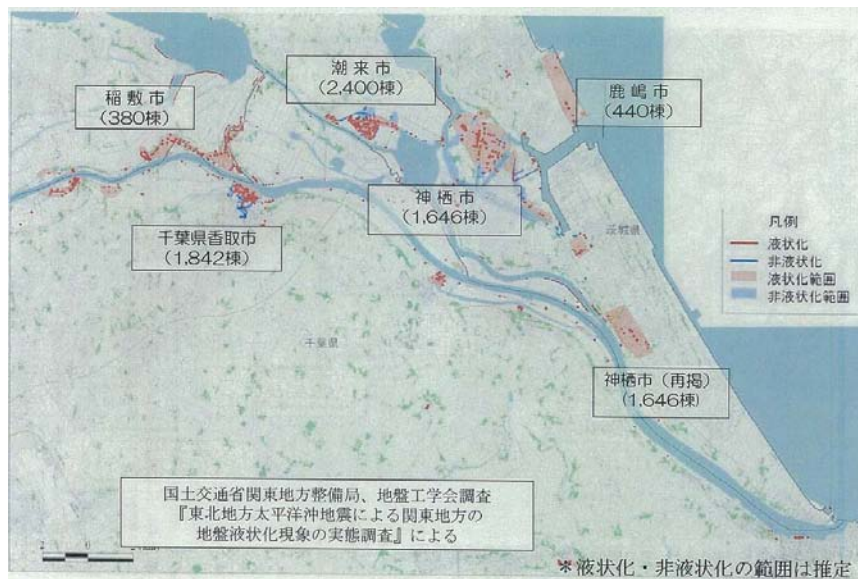
図 2.21 利根川下流域(茨城県)の液状化発生分布

利根川下流域は、干拓地、旧河道跡、砂利採取跡の埋土で被害が大きく、噴砂量は多かった。
