## 4.10 福島県福島市

## (2) 断水の状況

(3) 水道施設の被害状況

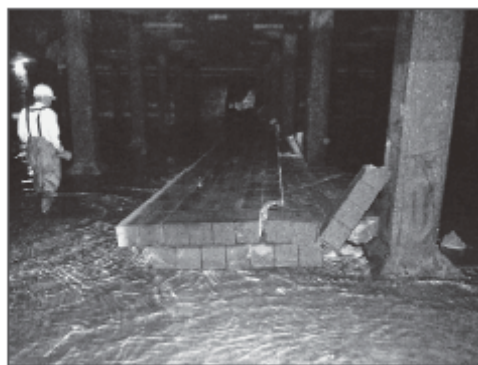
写真 4.130 弁天山配水池の導流壁倒壊状況

土木構造物等での被害は、絵馬平配水場の配水槽（ステンレス製）が地震動により変形・亀裂、弁天山配水池の導流壁倒壊などの被害である。

▲弁天山配水池の導流壁倒壊状況

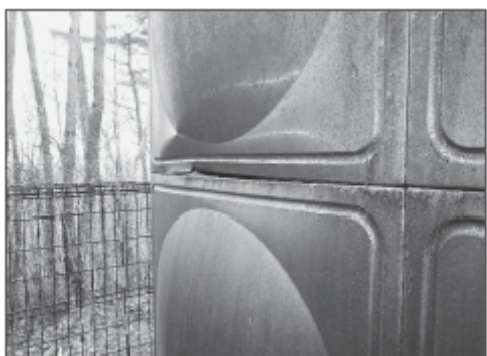
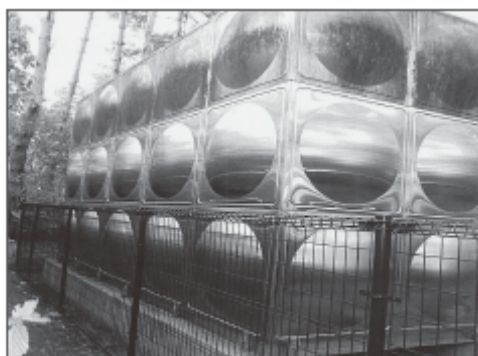
写真 4.131 絵馬平配水槽の損傷状況

▲絵馬平配水槽の損傷状況

▲修繕終了後の絵馬平配水槽

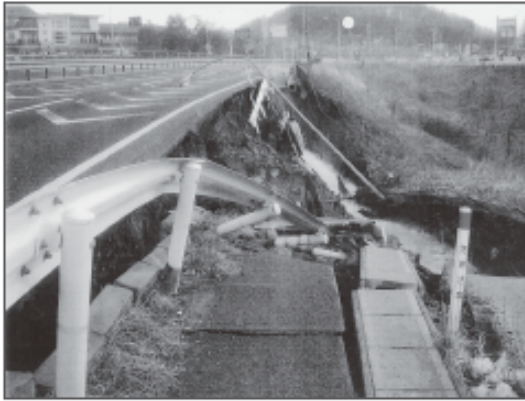
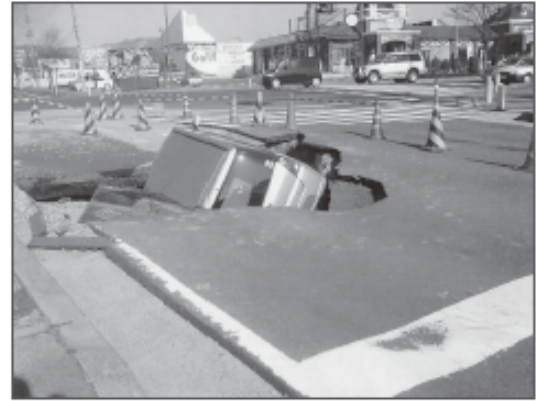
写真 4.132 管路崩落状況

南部上名倉系送水管口径700mmのほか、国道4号バイパス伏拝地内の法面崩落により主要配水管である清水町系配水幹線口径350mmの国道横断部が破損し、黒岩地区への供給が出来なくなったほか、中央部受水池より大平山、弁天山の両配水池に送水する阿武隈川水管橋（口径600mm 2条）及び弁天橋、大仏橋、松齢橋などの添架管からも漏水が発生した。

また、野田町地内では口径600mm送水管の継ぎ手部の抜け出しに起因する漏水が発生し、道路の陥没で一般車両一台が走行不能になるなど、人的被害は免れたものの、給水管を含め、220件の被害箇所を確認している。

▲国道4号バイパス崩落箇所

▲野田町地内道路陥没箇所

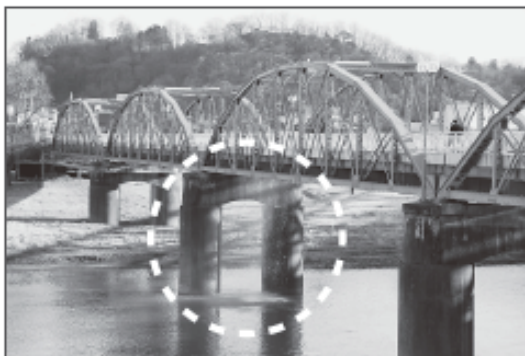
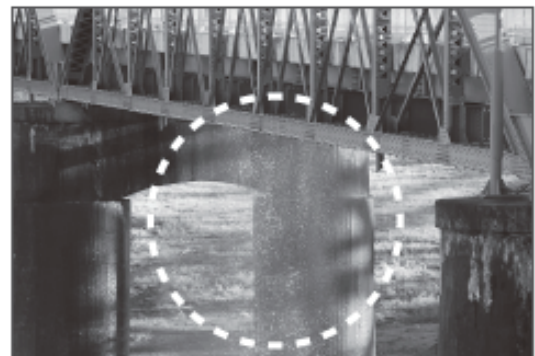
写真 4.133 添架管からの漏水状況

▲松鈴橋に添架された配水管（SP400A）からの漏水状況

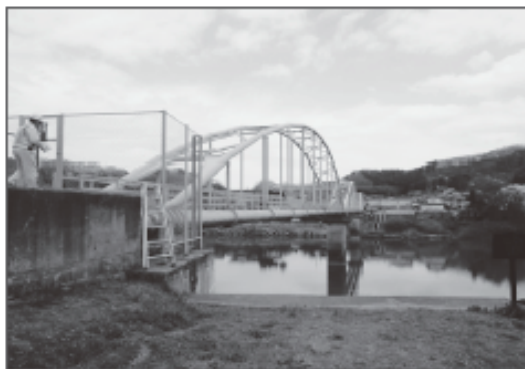
写真 4.134 添架管伸縮管の破損状況

水管橋は11か所で地震動等による被害を受けているが、11箇所のうち、6箇所が伸縮管等の破損であり、その他管体溶接部の亀裂、支承の破損、管本体の亀裂等である。

▲阿武隈川水管橋と伸縮管（SP600A）破損状況

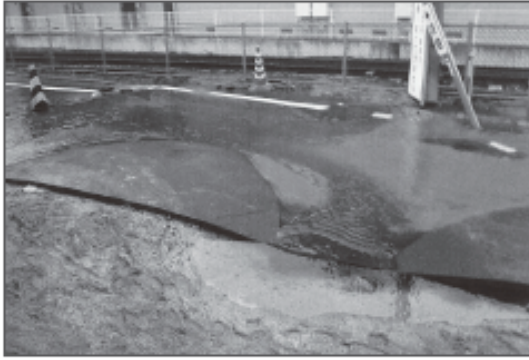
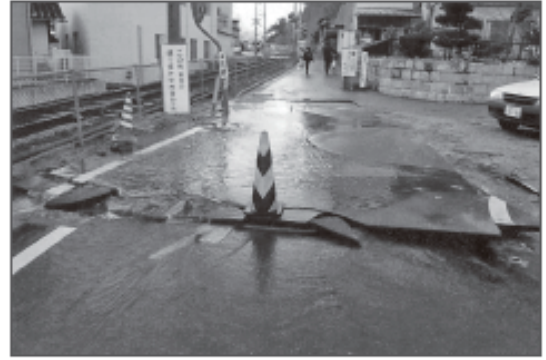
▲森合小松原地内山神系送水管 (DIPφ500mm) からの漏水状況  
写真 4.135 送水管からの漏水状況

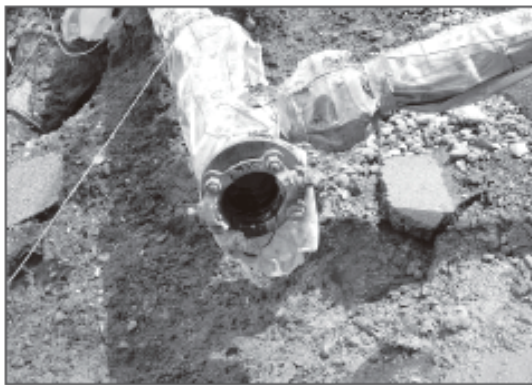
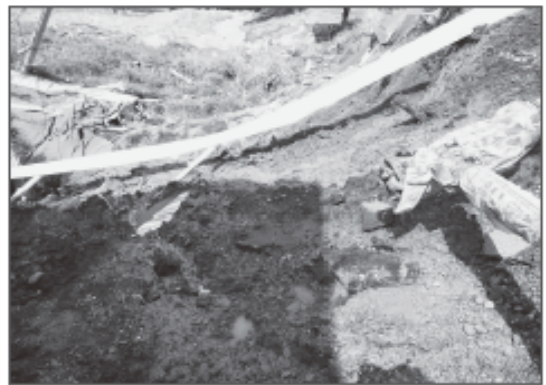
▲あさひ台団地内配水管 (DIPφ100mm) 破損状況 (同左)  
写真 4.136 配水管の破損状況
