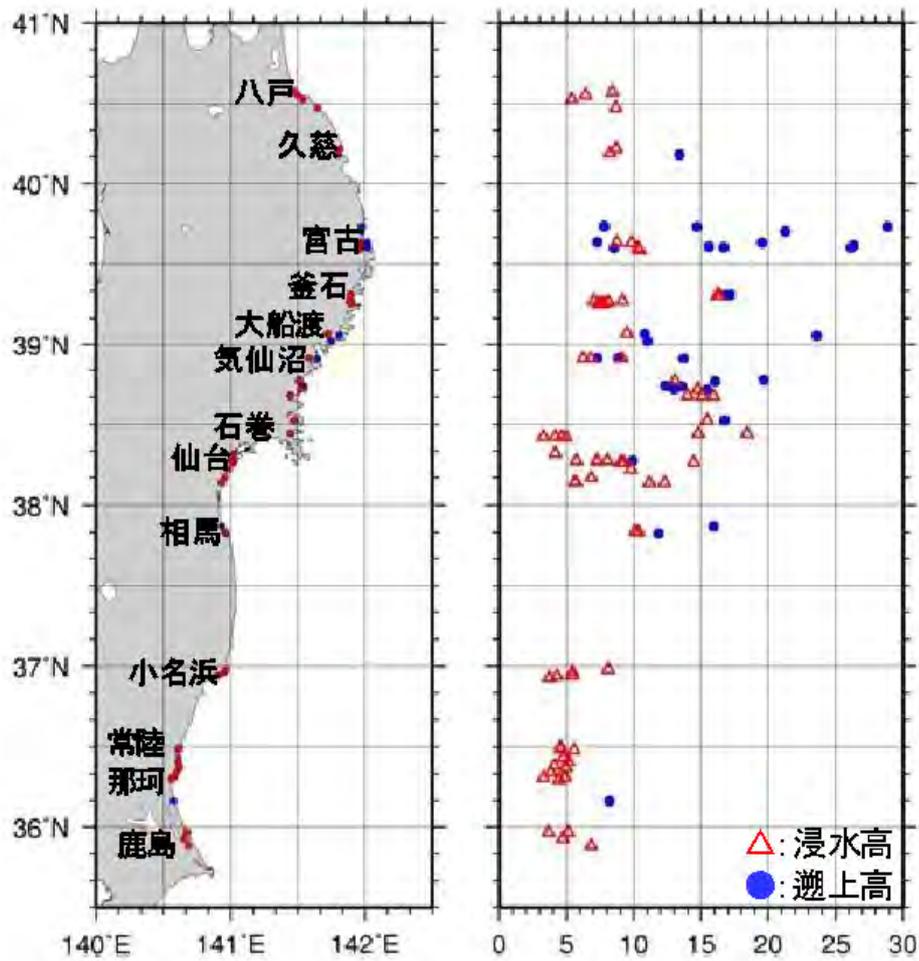
図 2.23 津波の浸水高、遡上高

また、土木学会東北地方太平洋沖地震津波合同調査グループが現地調査から得た津波の浸水高や遡上高をまとめたものを図 2.23 に示す。

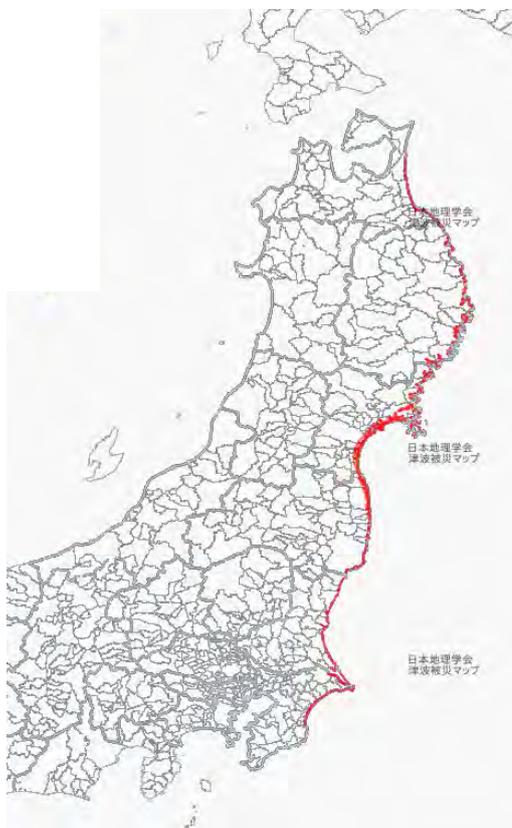
図 2.24 津波の浸水範囲

津波は、62 市町村計 561km²で被害があったとされており、広範囲に及ぶものであった。津波の浸水範囲を図 2.24 に示す。

津波浸水範囲は、地形別にみると以下の状況であった。一般に津波は河川に沿って陸地を遡上するため、河川に隣接する地域への影響が大きく、水道施設では取水施設への影響を留意する必要がある。

リアス式海岸部は海岸近くまで山地が迫っているため、津波浸水範囲（海岸からの距離で示す）は、河川隣接部以外では最大で 1km 程度であるが、河川隣接部では河川に沿って津波が遡上するため、河川にもよるが 2km を超える場所もあり、最長の陸前高田市では 5～6km に達している。

平野部は地盤が低いため、津波浸水範囲は河川隣接部以外では 4～5km に達し、さらに河川隣接部では河川に沿って津波が遡上するため、最長 8km に達している。

山麓丘陵・台地と低平地が混在している地域では、河川と地盤の低い低平地を津波が遡上し、津波浸水範囲は最長で 3～4km に達している。

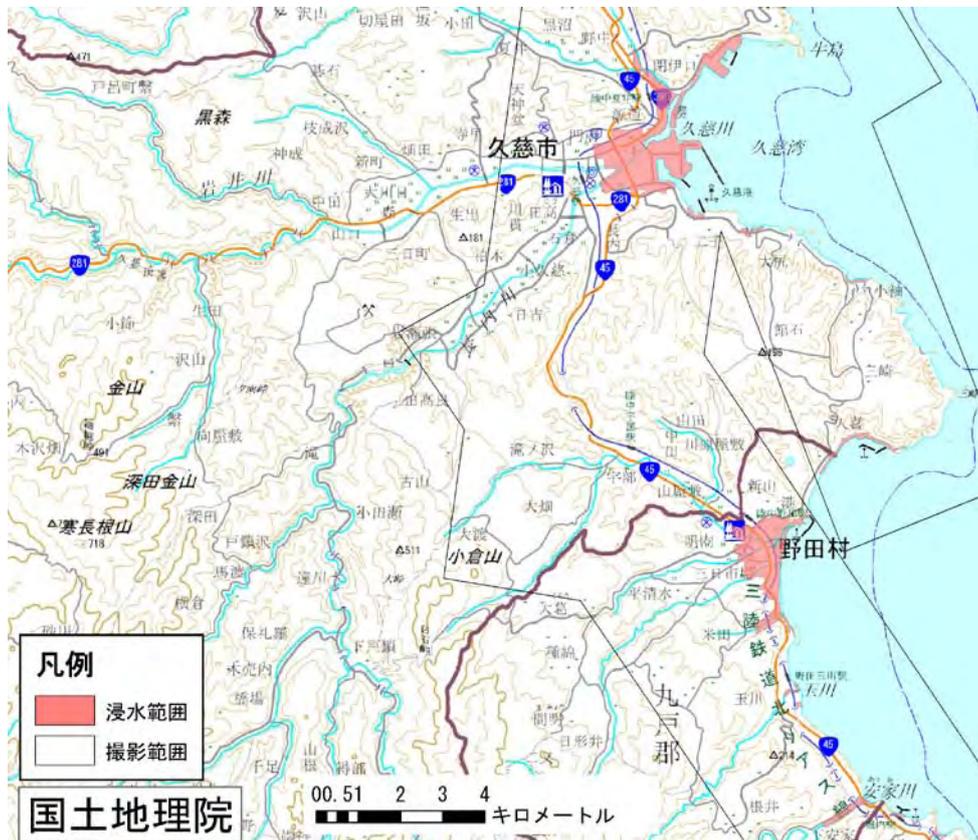
図 2.25 岩手県久慈市、野田村付近の津波浸水状況

三陸リアス式海岸の北端部に位置する地区で、その数少ない平野部に浸水している。津波の高さは久慈市で8m前後であったと報告されている。

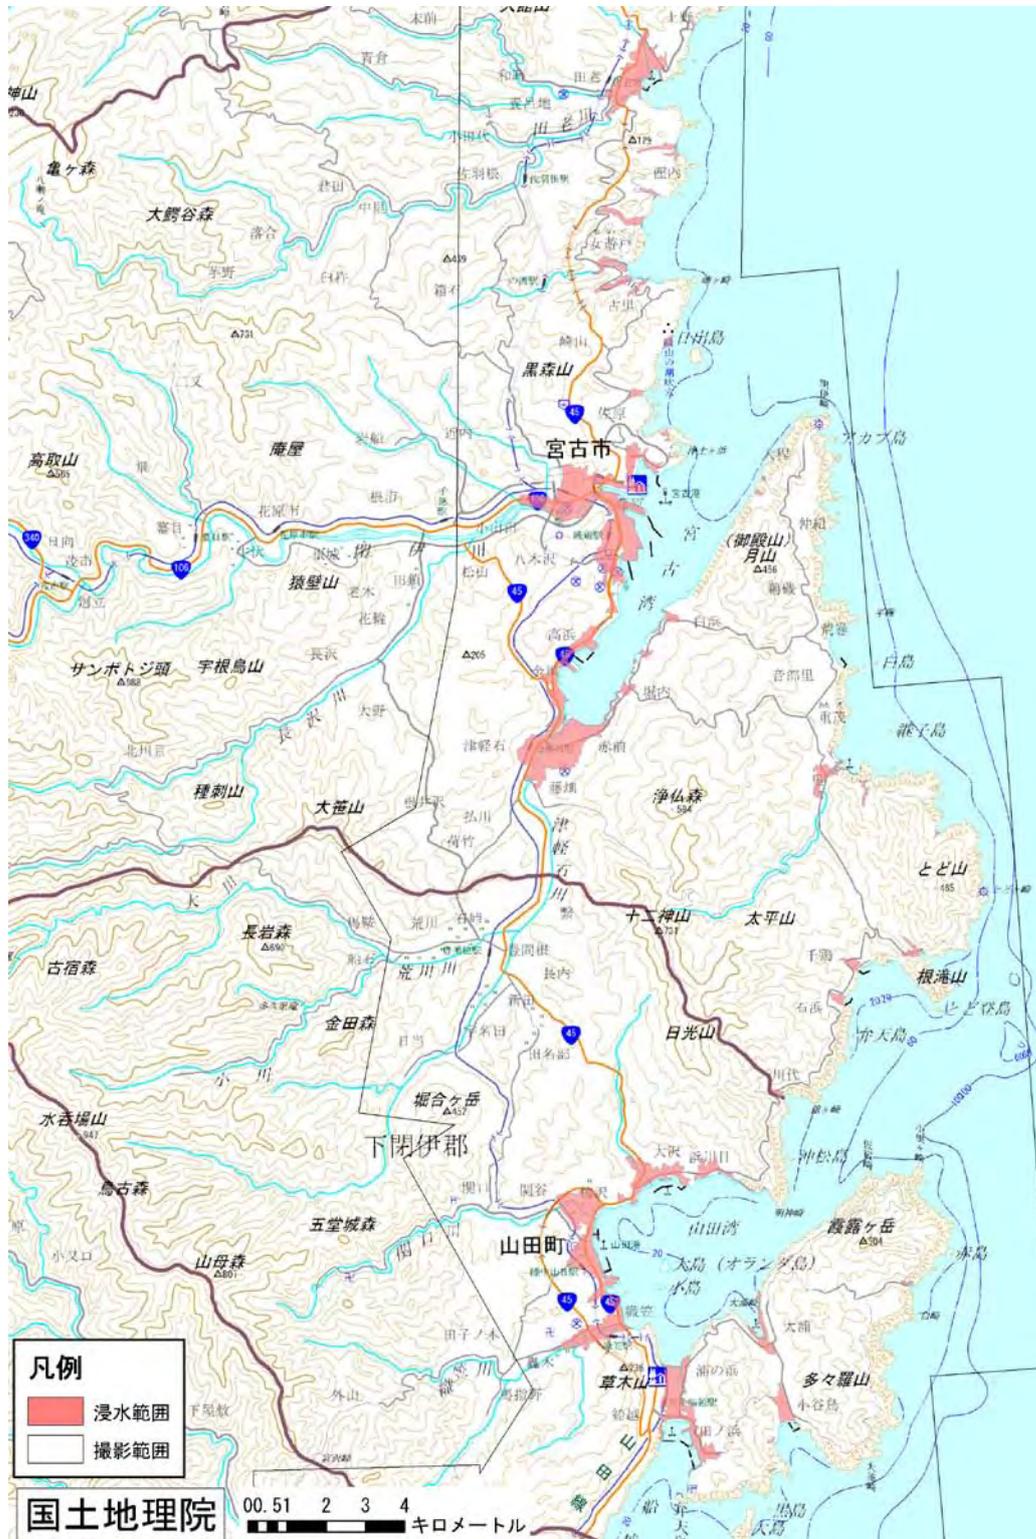
図 2.26 岩手県宮古市、山田町付近の津波浸水状況

典型的なりアス式海岸の地形で、津波の高さは宮古市で9m前後であったと報告されている。

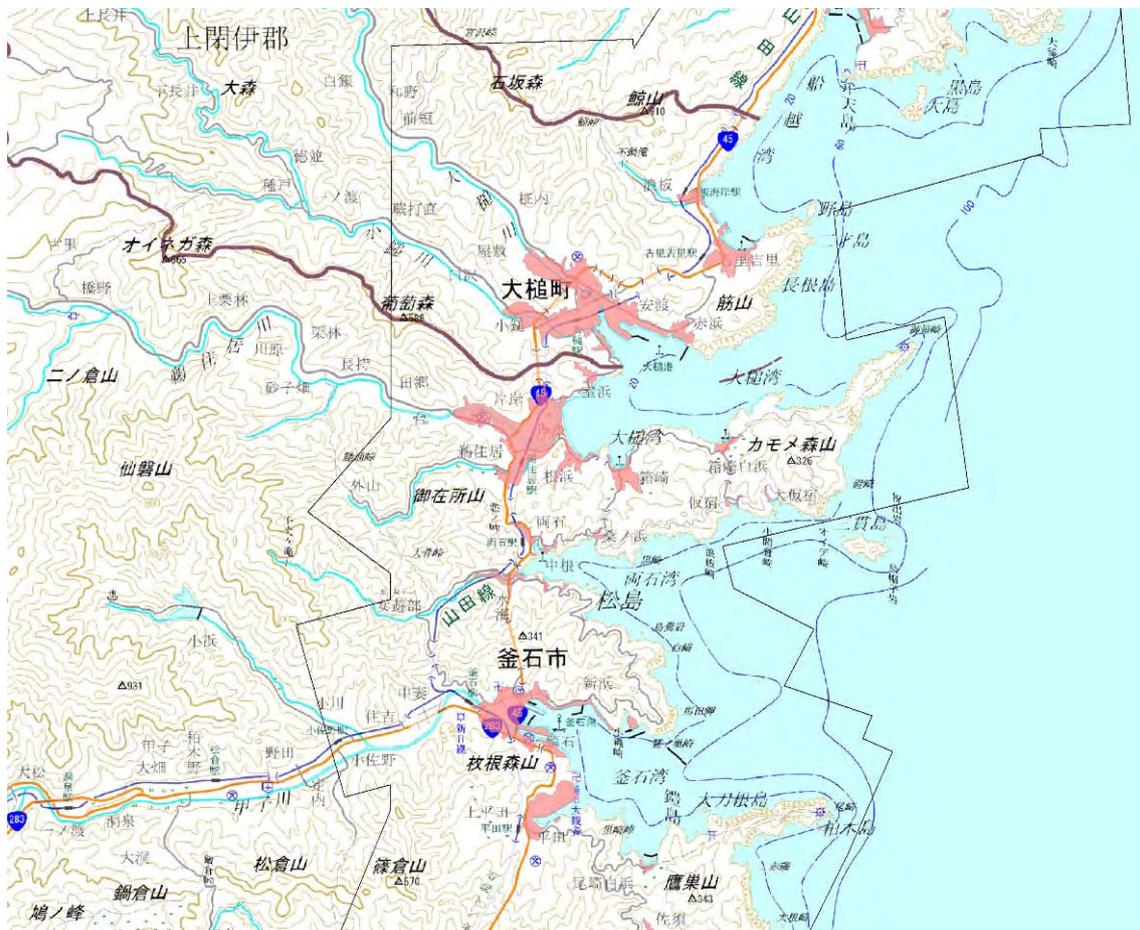
図 2.27 岩手県大槌町、釜石市付近の津波浸水状況

典型的なリアス式海岸の地形で、津波の高さは釜石市で9m前後であったと報告されている。

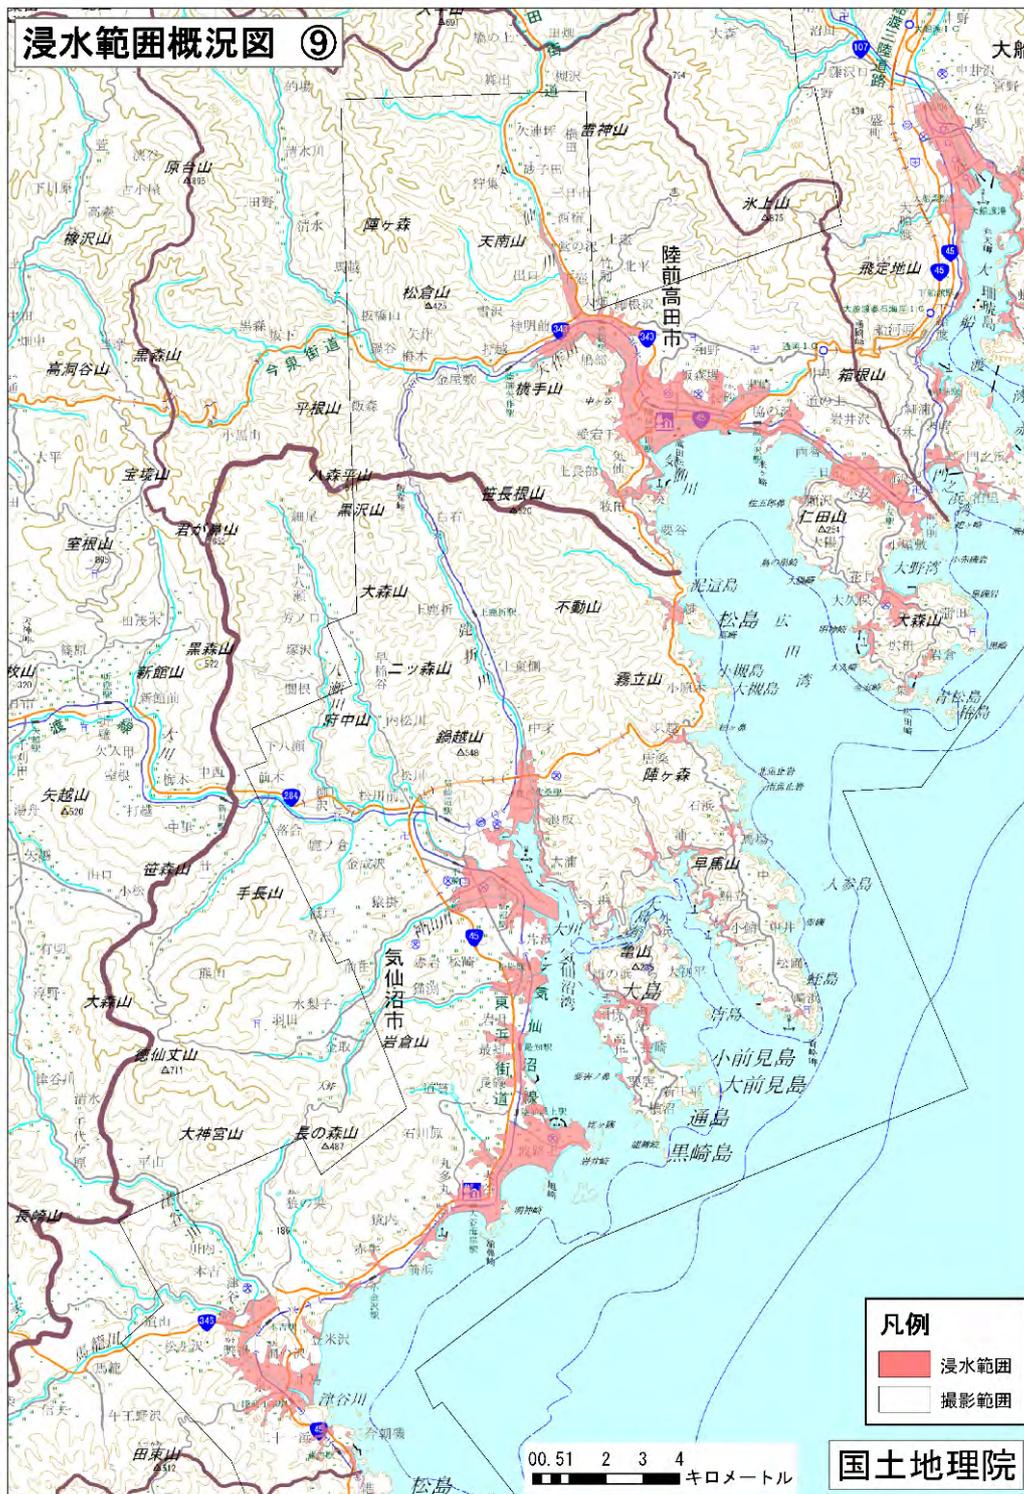
図 2.28 岩手県大船渡市、陸前高田市、宮城県気仙沼市付近の津波浸水状況

典型的なりアス式海岸の地形で、津波の高さは大船渡市で、16m～17m 前後であったと報告されている。

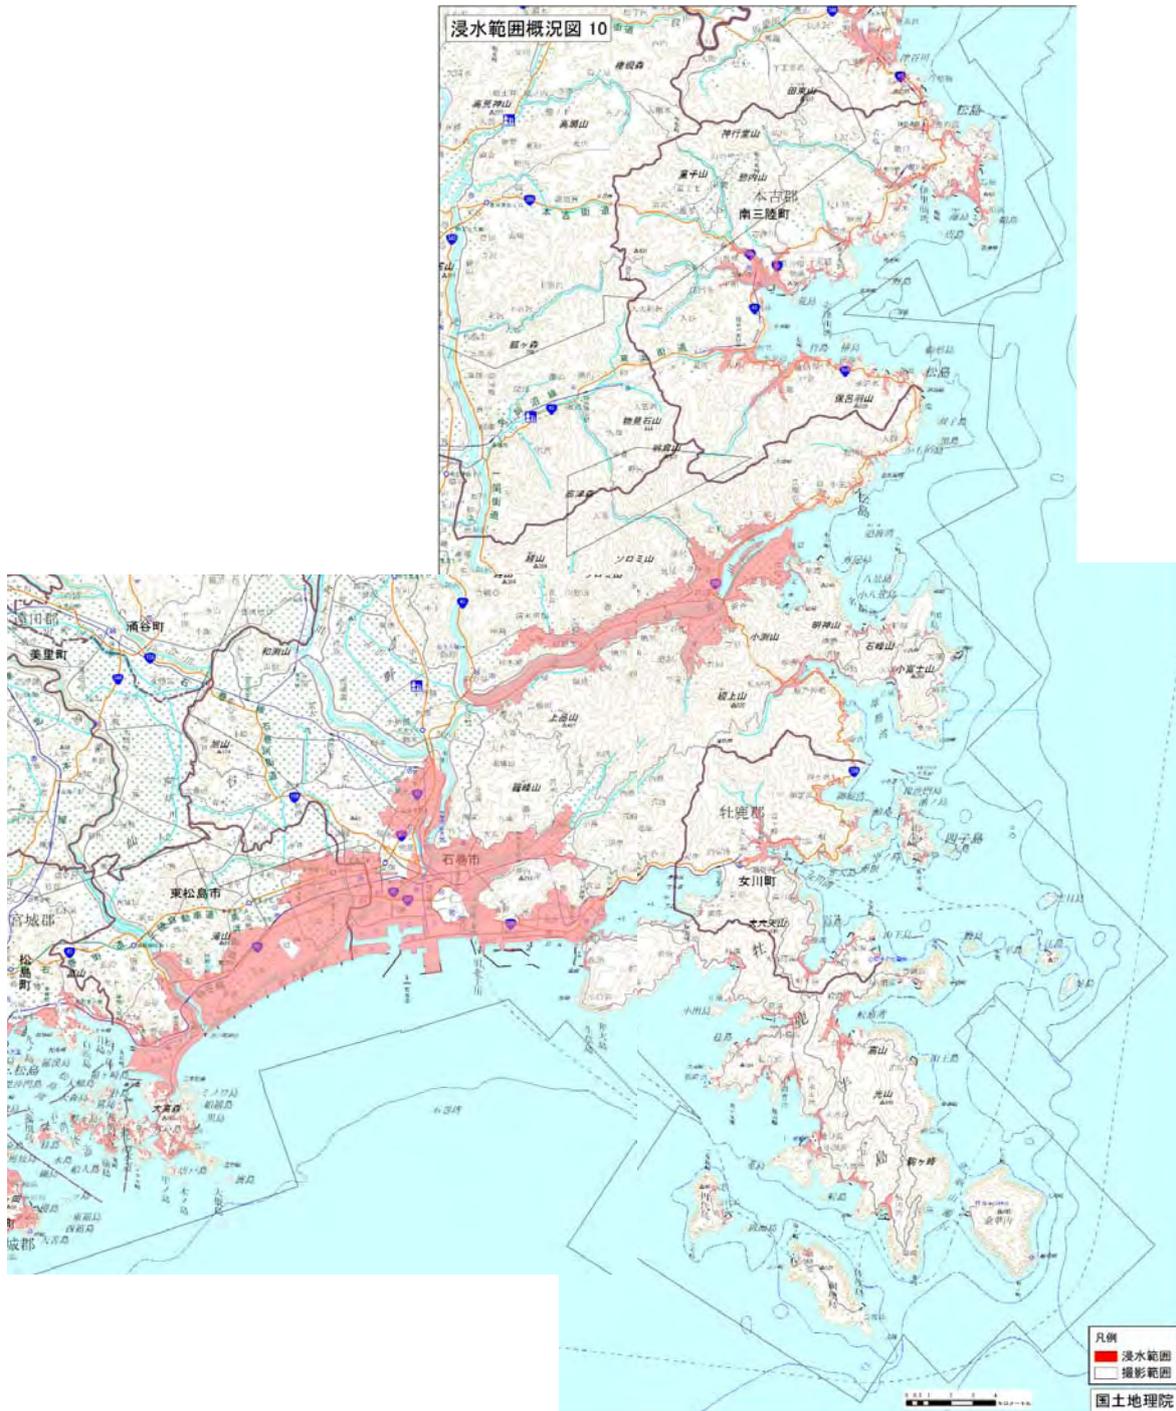
図 2.29 宮城県南三陸町、女川町、石巻市付近の津波浸水状況

典型的なリアス式海岸および一部平野を有する地形で、津波の高さは女川町で15m前後、石巻市で8m前後であったと報告されている。

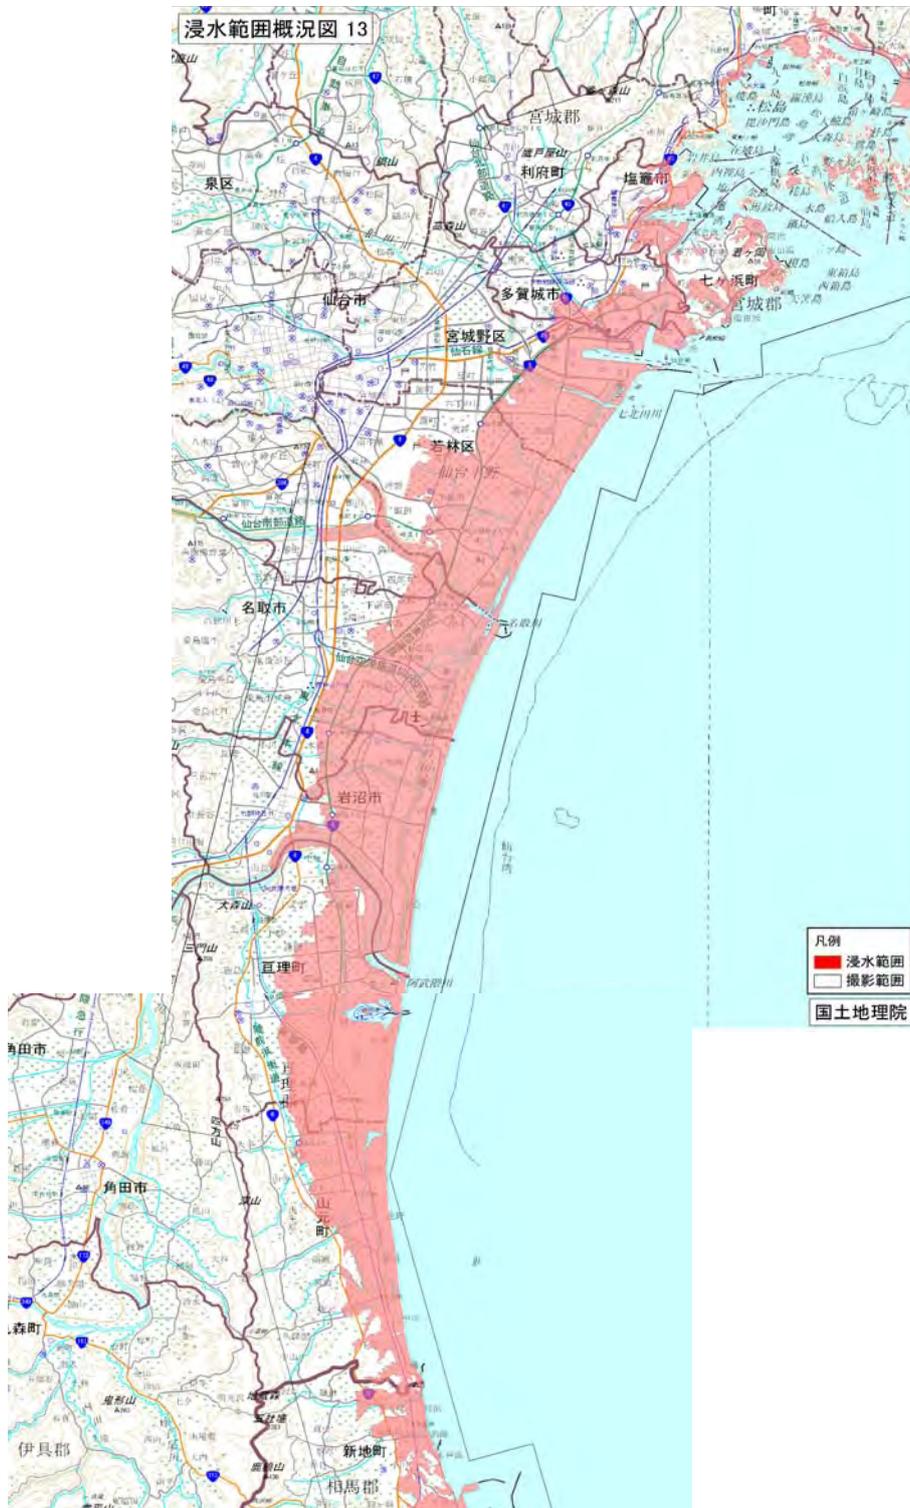
図 2.30 宮城県仙台市、塩竈市、七ヶ浜町付近の津波浸水状況

平野を有する地形で、津波の高さは仙台市で 7~12m、七ヶ浜町で 6m 前後、塩竈市で 4m 前後であったと報告されている。

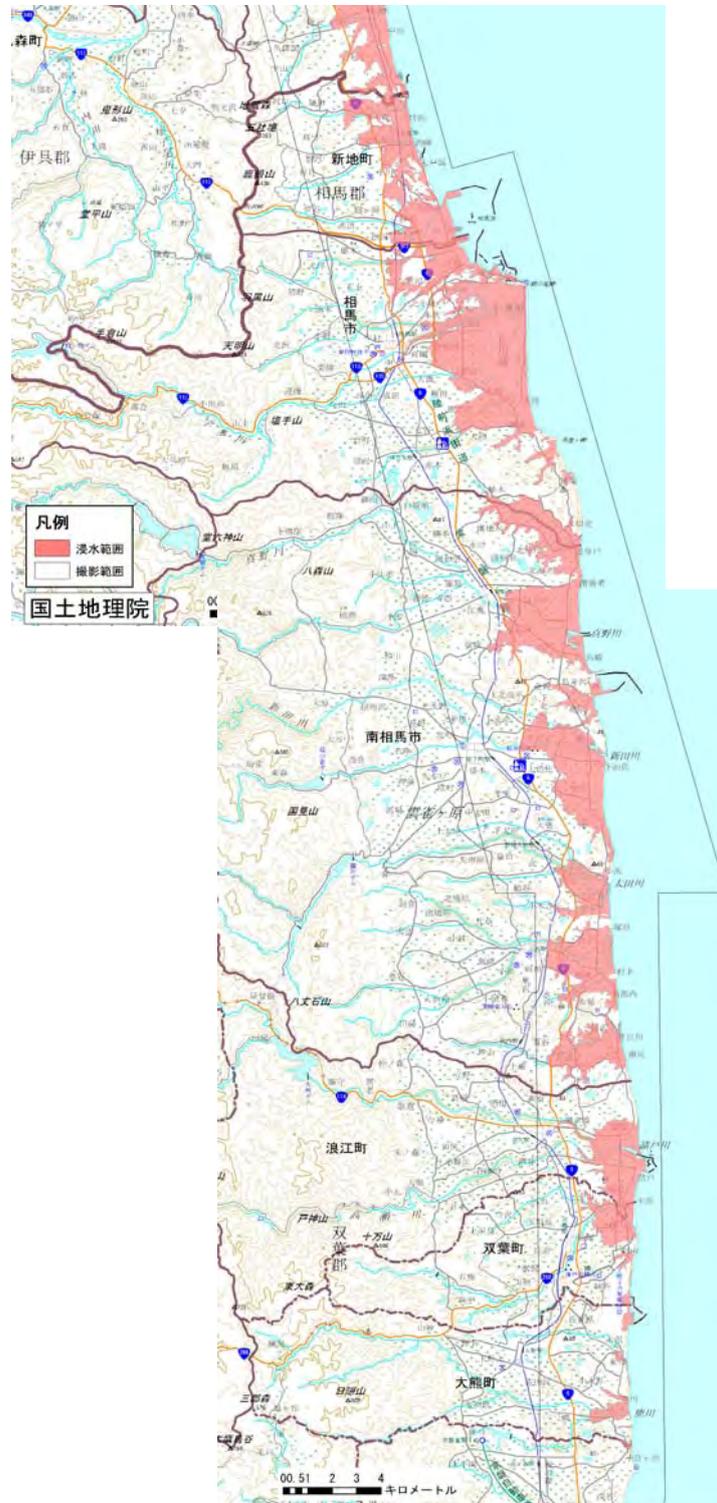
図 2.31 福島県相馬市、南相馬市、浪江町、双葉町、大熊町付近の津波浸水状況

山麓丘陵・台地と低平地を有する地形で、津波の高さは相馬市で9m前後、南相馬市で12m前後、浪江町、双葉町で16m前後、大熊町で12m前後であったと報告されている。
