参考資料5 東日本大震災の影響により損傷した三郷浄水場沈でん水きょ復旧工事

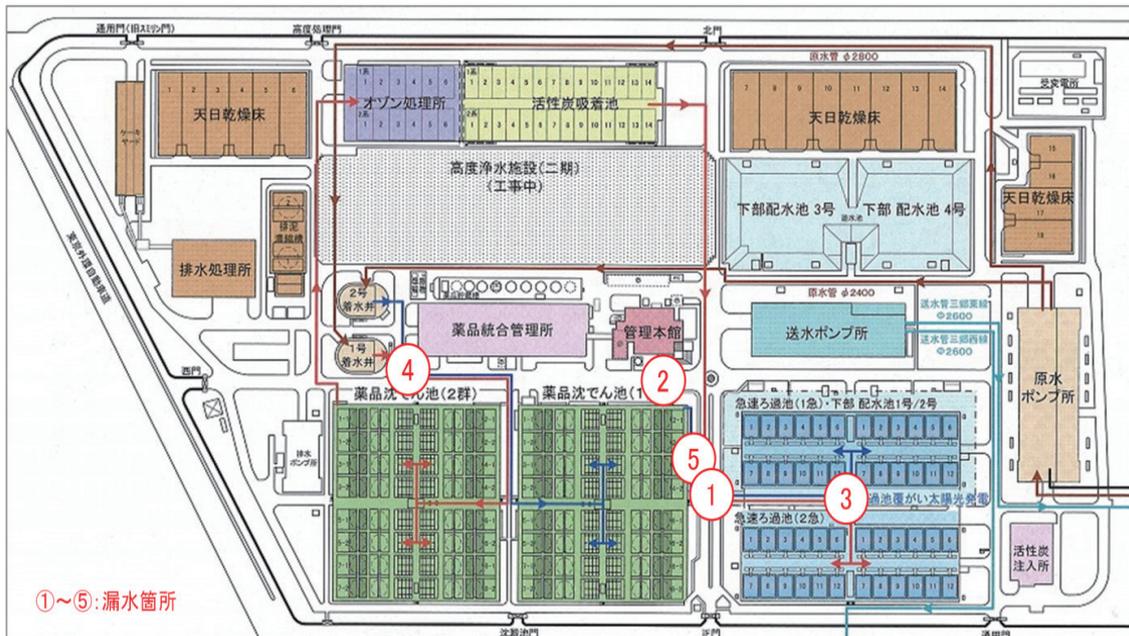
図-1 三郷浄水場平面図

当浄水場では、平成23年3月11日の東日本大震災による震度5強の揺れや、その後頻発した余震により、沈でん水きょ部及び地下ダクト部等5か所の目地に「ずれ」が生じた。(図-1)

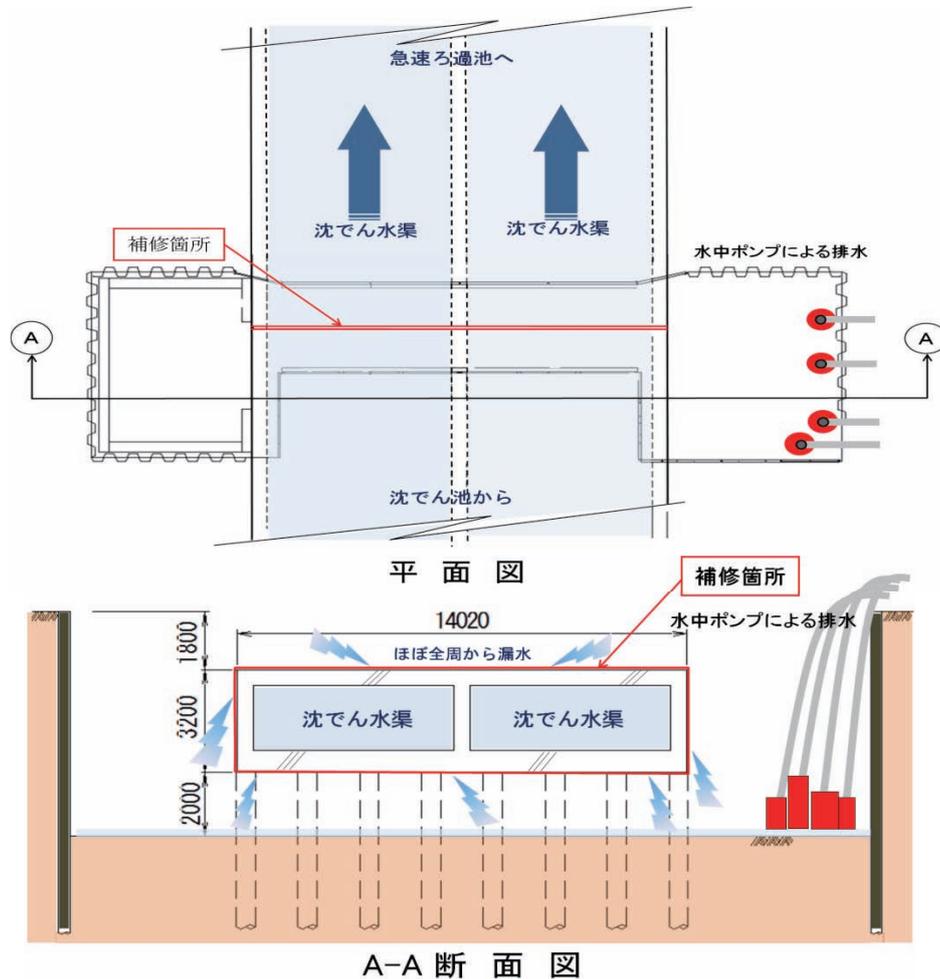
図-2 沈でん水渠部 漏水箇所詳細図

特に損傷の激しかった沈でん水きょ部は、2連の鉄筋コンクリート構造(高さ3.2m, 幅14m)であり、補修工事は、水処理機能を維持した状態で外面から行った。

め多数のポンプを掘削範囲内に設置し、常に施工ヤード内の排水を行いながら掘削を進めた。目地部からの漏水は、全周にわたり発生しており、全周を補修するため、水きよ下端からさらに2m下まで掘削を行う必要があった。

まず地下水位を低下させるため、5か所にディープウェルを設置し掘削を行った。併せて、出水対策のた

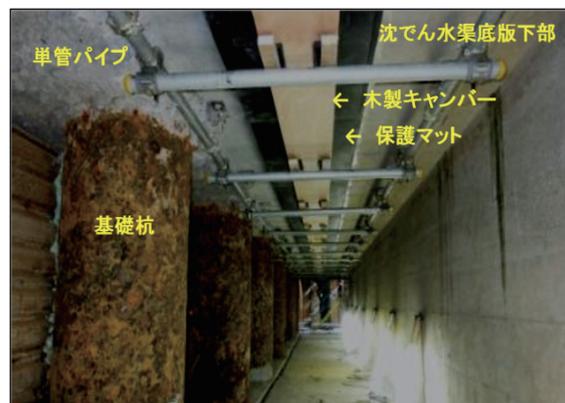
写真-2 伸縮継手設置状況(施工後)

本工事では、特殊な合成樹脂による止水と耐圧板の設置による一次止水作業を行った。(写真-2) 目地部からの出水を防ぐため、目地部に二成分系合成樹脂(水質には影響が無い材料)を注入し止水を行い、次に、躯体内部からの水圧により硬化した注入剤が目地部から押し出されないよう、注入完了部にステンレス製の耐圧板を設置した。耐圧板は、地震時や温度伸縮時の既設躯体の動きにより躯体を損傷(アンカー設置部のコンクリートの圧壊)させてしまわないよう、2枚の板を目地部上部で重ね合わせる可動式の構造とし、さらに、耐圧板の目開き防止のため、単管・キャンバー等により耐圧板を仮抑えした。

この一連の作業を、頂版部⇒両側壁部⇒底板部と順に進めることで、一次止水作業を安全に行うことができ伸縮継手設置時にドライな状態が保持可能となった。
