参考資料 3 仙台市の東日本大震災による水道施設被害と震災対応の概要

仙台市水道局

■仙台市水道の概況 (平成22年度末現在)

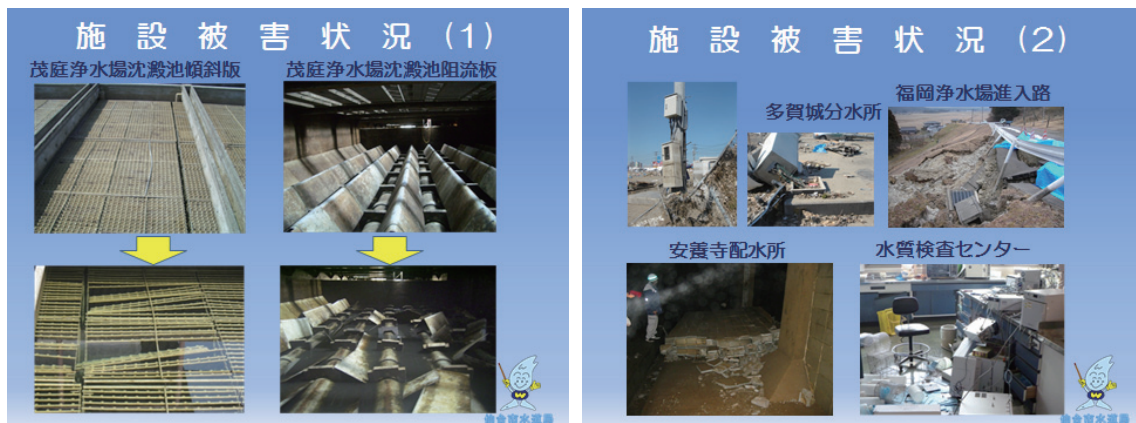
①浄水場及び配水所の被害状況

- ・主要浄水場は水処理に影響の出るような大きな被害は無かった。
 - 沈澱池の傾斜板の脱落 等
- ・配水所等は、法面崩壊や池本体にひび割れ等の被害を受けた施設は一部あったが、他の配水所等からの水回しで、給水が可能であった。
- ・水質検査センターでは機器の転倒や落下などにより GC/MS 等の複数の分析機器に破損が生じた。
- ・被害は、建築物や浄水処理施設、構内などの土木・建築・電気・機械設備など、あわせて件数で 130 件程である。

本市の水道施設は、西部の高台に複数の水源と浄水場を配し、配水幹線レベルで相互に水の融通を図りながら、給水区域に自然流下で配水することができる施設配置となっている。東日本大震災では、仙台市内で最大震度6強を観測したが、茂庭、国見、中原、福岡の4浄水場をはじめとする各浄水場においては、沈澱池の傾斜板に一部破損や脱落といった被害が発生したものの、浄水処理に影響を与える大きな被害は発生しなかった。

一方、配水所などでは、一部の配水池で池内導流壁が倒壊したほか、場内の法面や擁壁などの土木施設に多くの被害が発生した。これらの浄水場や配水所などにおける被害箇所数は、土木・建築・電気・機械設備など合わせて169件に上った。より、断水戸数は最大で約23万戸に及んだ。

このほか、水質検査センターなどに設置している分析機器が転倒・落下し、分析業務に支障を来すこととなった。これらの分析機器の修理にあたっては、長期に及ぶ停電により動作確認や点検が遅れたことに加え、物流の途絶からメーカーの専門技術者や修理部品の調達に時間を要した。

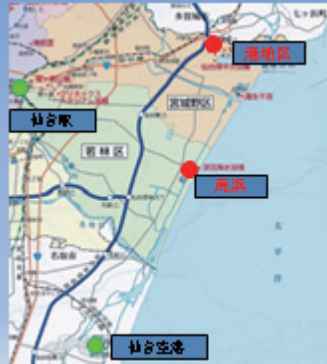
宮城野区港付近

東部沿岸地域における津波被害

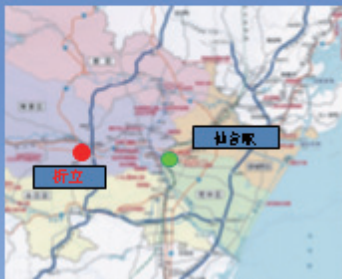
青葉区折立

丘陵地区の被害状況

(昭和30年代後半～40年代にかけて造成された団地)

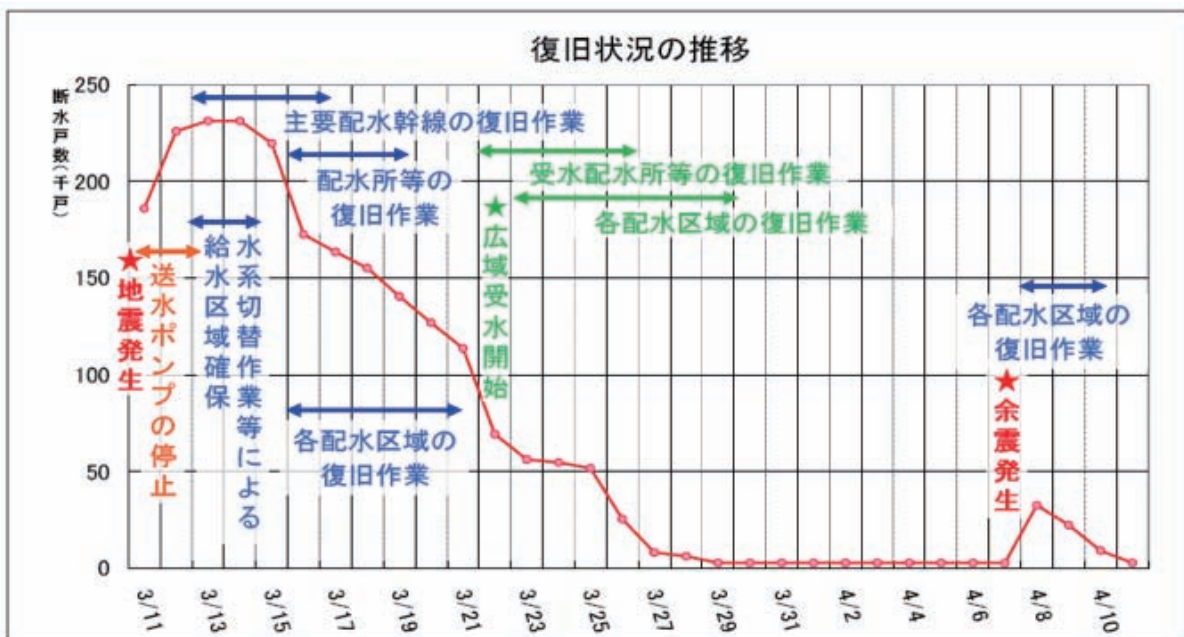
図-1 給水の復旧状況の推移

応急復旧作業は、災害協定を結んでいる宮城県管工業協同組合の作業班（1日最大33班）のほか、前述の覚書に基づき、東京都と札幌市からそれぞれ復旧応援隊1班の派遣を受けて行われ、津波被害地区などを除く本市浄水場の配水区域については3月21日に復旧し、その後、宮城県仙南仙塩広域水道の受水開始後、3月29日にほぼ復旧を完了することができた。また、4月7日の余震では最大震度6強を観測し、再び管路被害や停電などの影響で約3万戸が断水したものの、3日後には復旧することができた。（図-1参照）
