## 2章 地震と被害の概要

### 2.1 地震動の概要

## 2.2 被害の概要

### 2.3 地盤被害の概要

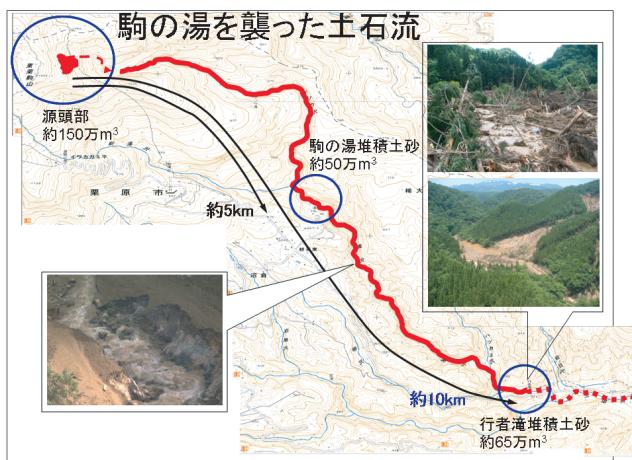
図 2.3.3 駒ノ湯を襲った土石流<sup>8)</sup>

東栗駒山頂付近の火山噴出物が地震により約150万 m<sup>3</sup>が崩壊した。この崩壊物は、土石流となって、時速約30kmで下流に流れ、約10kmの距離を移動した。約5kmを下ったところで、別の土石流が流れをせき止めたため、行き場を失った土砂は約30mの高台にあった駒の湯温泉川に流れ込み、宿を飲み込んだ。その後、土石流の一部はさらに下流に移動し、行者滝に架かる吊り橋にせき止められるようにして流れが止まった。図2.3.3に流路および代表的な写真を示す。
