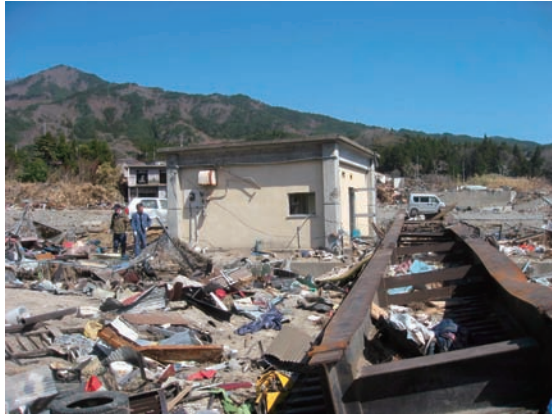
写真 2.10 津波による加圧ポンプ所の被災例（岩手県大槌町浪板ポンプ場）

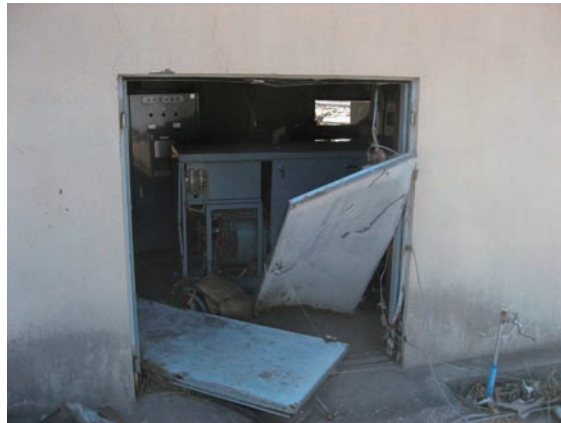
写真 2.11 津波による建具損壊状況（岩手県大槌町浪板ポンプ場）

- 鉄筋コンクリート造りの上屋等の構造物は原形を留めるものの、窓・ドア・シャッター・がらり等の建具が被災し、浸水している。
- 電気計装盤等は原形を留めていても、絶縁不良となり全損となっている。
- 陸上ポンプも、一部分解清掃により使用可能となった例はあるが、基本的には全損。これに対して、水中ポンプはポンプ本体への被害はほとんどなく、受電設備の仮設等により比較的早期に仮復旧が可能となっている。

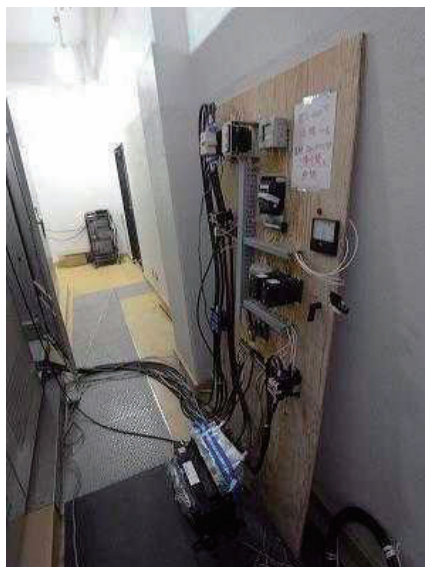
写真 2.12 津波被害後の仮設動力盤の設置例（岩手県山田町折笠第1水源地）
